ÚDAJE O VOZIDLE

RZ:	**EL365AL**	VIN:	W0VZ45GB0MS072963
Model vozidla:	Opel Grandland X	Provedení:	1.6 Turbo Hybrid 4 EU6d, Ultimate Plug-in-Hybrid 4 (Euro 6d)
Druh vozidla:	Osobní - Standard	Zdvihový objem (ccm):	1598
Maximální výkon (kW):	147	Druh paliva:	Hybridní vozidlo
Stav paliva v nádrži:	1/4	Barva:	Šedá
Počet válců:	4	Převodovka:	Automatická
Počet převodových stupňů:	8	Pohon:	Všechna kola
Počet dveří:	5	Datum první registrace:	2021-03-18
Platnost tech. kont. do:	2027-03-00	Počet míst na sezení:	5
Stav tachometru:	108456 Km Odečteno	Servisní knížka k dispozici:	Ano
Poslední servisní kontrola (km):	96900	Datum poslední prohlídky vozidla:	2025-09-03
Stav oleje:	V intervalu	Chladící kapalina:	V intervalu

SEZNAM POŠKOZENÍ

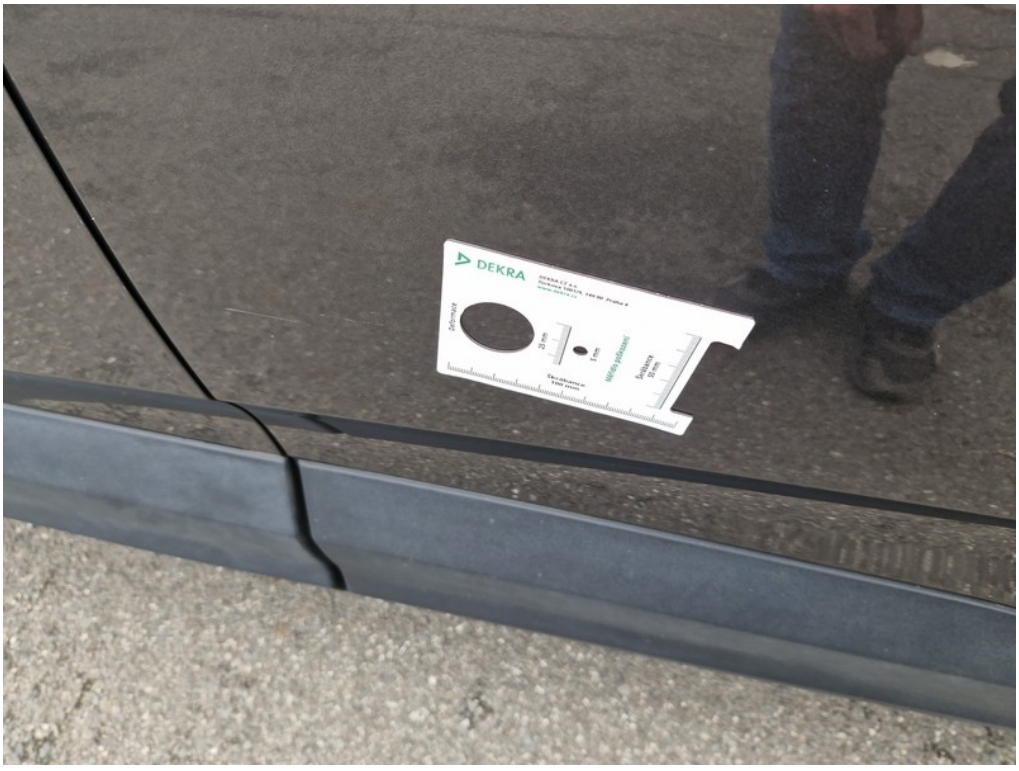
5 **Práh levý - Škrábance**
Umístění: Exteriér (vnější prostor)
