DEKRA CZ a.s.
Türkova 1001, 149 00 Praha 4
IČ: 49240188, Zapsaná u Městského soudu v Praze, Oddíl B, vložka 1967

ÚDAJE O VOZIDLE

RZ:	**9AR0592**	VIN:	WV2ZZZSK5PX054378
Model vozidla:	Volkswagen Caddy	Provedení:	2.0 TDI EU6d, Life
Druh vozidla:	Osobní - Standard	Zdvihový objem (ccm):	1968
Maximální výkon (kW):	75	Druh paliva:	Nafta
Stav paliva v nádrži:	1/2	Barva:	Bílá
Počet válců:	4	Převodovka:	Manuální
Počet převodových stupňů:	6	Pohon:	Přední kola
Počet dveří:	5	Datum první registrace:	2023-02-07
Platnost tech. kont. do:	2027-02-00	Počet míst na sezení:	5
Stav tachometru:	173307 Km Odečteno	Servisní knížka k dispozici:	Elektronická
Stav oleje:	V intervalu	Chladící kapalina:	V intervalu

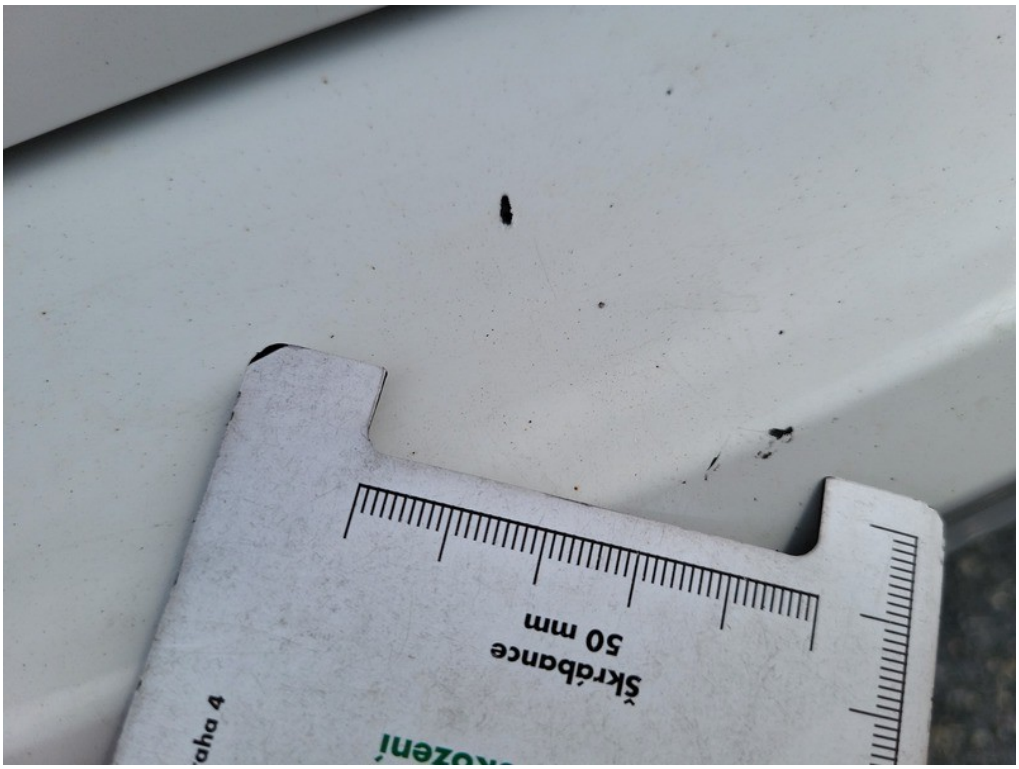
Viz popis k poškození č. 2

3 **Zadní nárazník - Škrábance**
Umístění: Exteriér (vnější prostor)

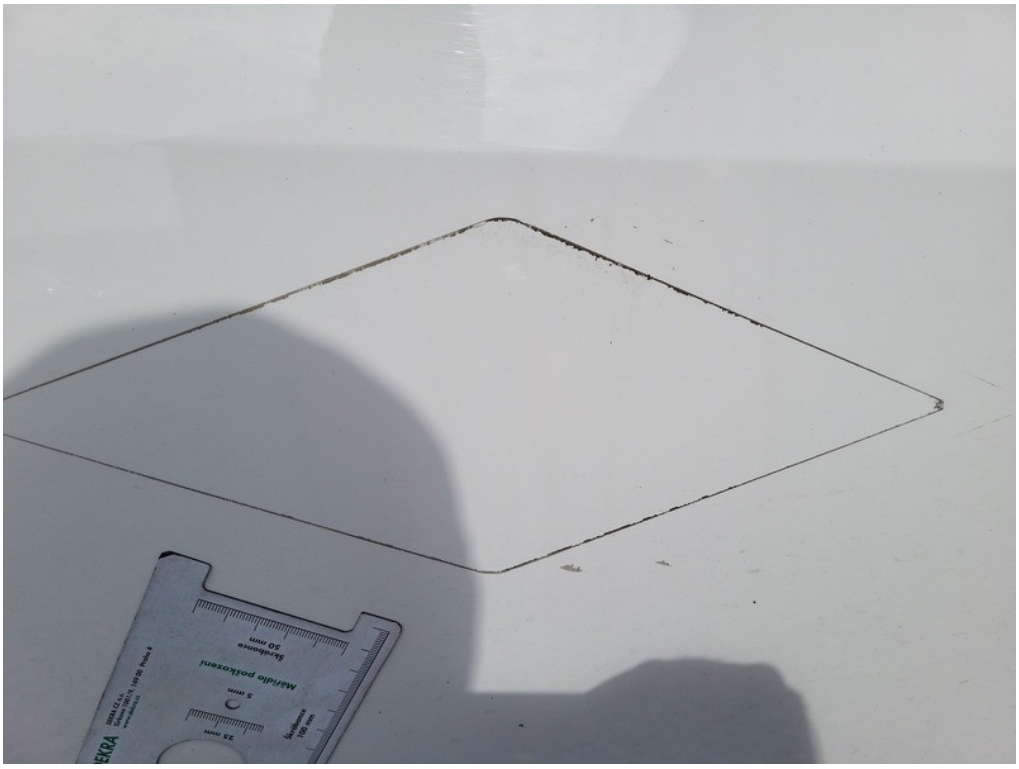
11 **Celková plocha karoserie - Znečištěno**
Umístění: Ostatní

Viz popis k poškození č. 11

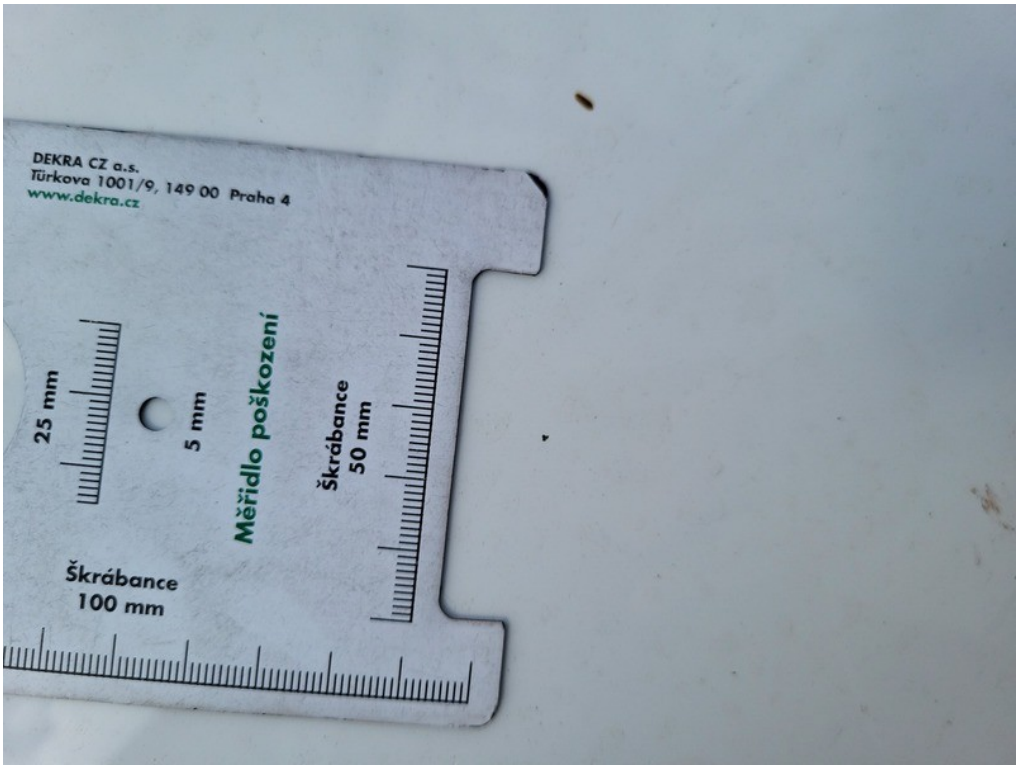
Viz popis k poškození č. 11

12 **Celková plocha karoserie - Škrábance**
Umístění: Ostatní
