ÚDAJE O VOZIDLE

RZ:	**1AHM084**	VIN:	WF0XXXTA6XRY76162
Model vozidla:	Ford Tourneo Custom Bus	Provedení:	2.0 EcoBlue EU6e, 320 L1 Titanium FWD
Druh vozidla:	Užitkové	Zdvihový objem (ccm):	1996
Maximální výkon (kW):	110	Druh paliva:	Nafta
Stav paliva v nádrži:	-0-	Barva:	Bílá
Počet válců:	4	Převodovka:	Manuální
Počet převodových stupňů:	6	Pohon:	Přední kola
Počet dveří:	4	Datum první registrace:	2025-02-12
Platnost tech. kont. do:	2029-02-00	Počet míst na sezení:	8
Stav tachometru:	69320 Km Odečteno	Servisní knížka k dispozici:	El. se záznamem
Poslední servisní kontrola (km):	37632	Datum poslední prohlídky vozidla:	2025-11-12
Stav oleje:	V intervalu	Chladící kapalina:	V intervalu

SEZNAM POŠKOZENÍ

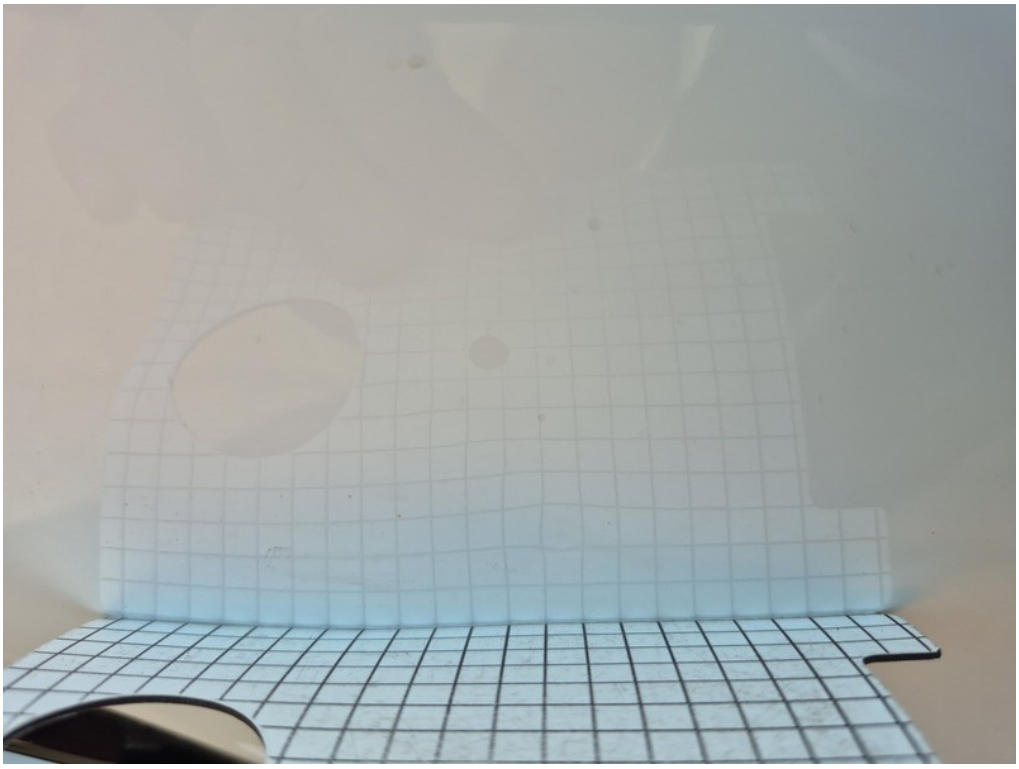
6 **Víko zavazadlového prostoru - Jamka**
Umístění: Exteriér (vnější prostor)

Viz popis k poškození č. 6
