DEKRA CZ a.s.
Türkova 1001, 149 00 Praha 4
IČ: 49240188, Zapsaná u Městského soudu v Praze, Oddíl B, vložka 1967

ÚDAJE O VOZIDLE

RZ:	**9AY6386**	VIN:	WVWZZZ3HZPE509440
Model vozidla:	Volkswagen Arteon Shooting Brake	Provedení:	2.0 TDI EU6d, R-Line
Druh vozidla:	Osobní - Standard	Zdvihový objem (ccm):	1968
Maximální výkon (kW):	147	Druh paliva:	Nafta
Stav paliva v nádrži:	-0-	Barva:	Modrá
Počet válců:	4	Převodovka:	Automatická
Počet převodových stupňů:	7	Pohon:	Přední kola
Počet dveří:	5	Datum první registrace:	2023-08-17
Platnost tech. kont. do:	2027-08-00	Počet míst na sezení:	5
Stav tachometru:	126931 Km Odečteno	Servisní knížka k dispozici:	Elektronická
Stav oleje:	V intervalu	Chladící kapalina:	V intervalu

SEZNAM POŠKOZENÍ

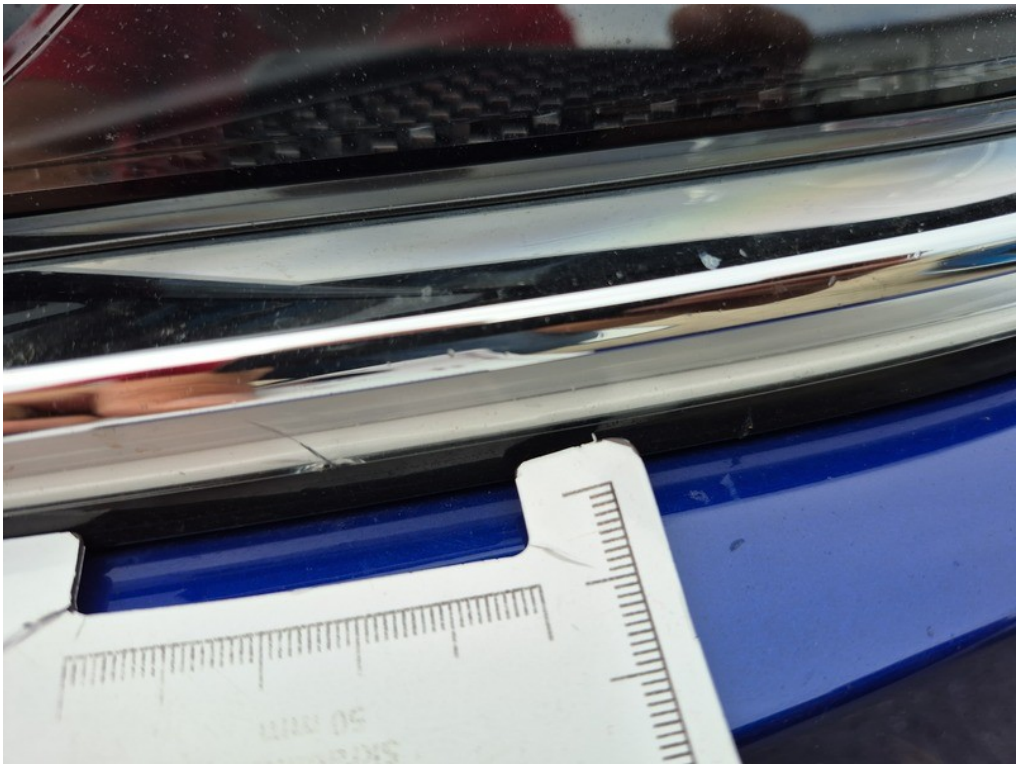
2 **Víko motoru - Jamka**
Umístění: Exteriér (vnější prostor)

Viz popis k poškození č. 2

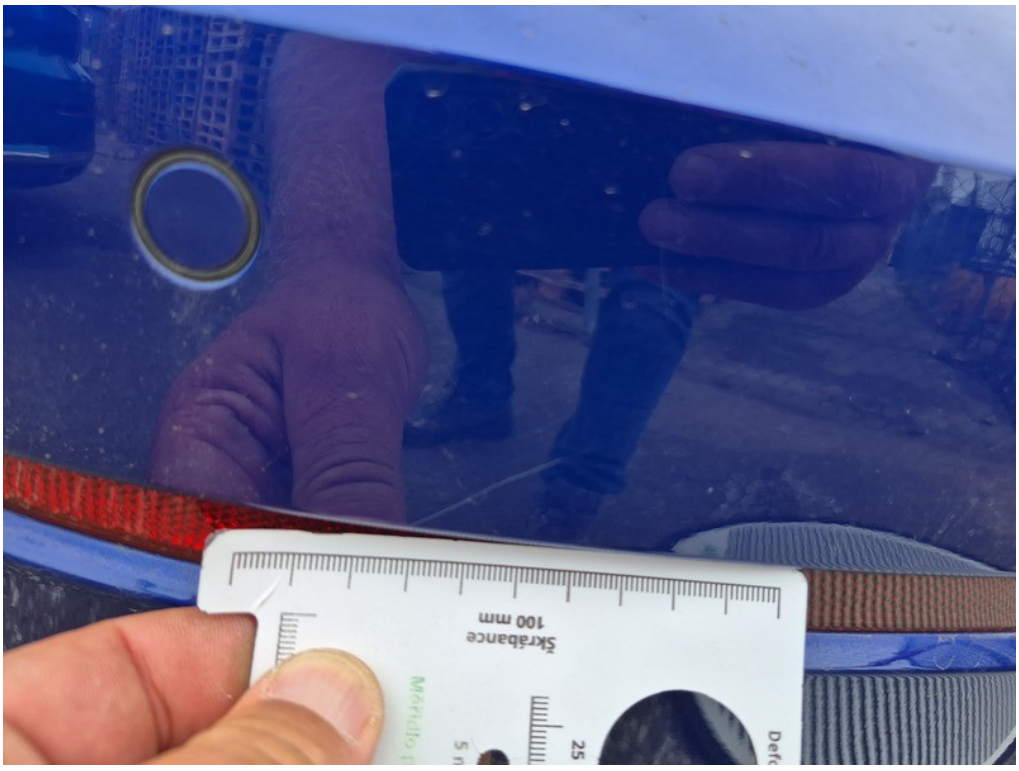
11 **Zadní nárazník - Škrábance**
Umístění: Exteriér (vnější prostor)

Viz popis k poškození č. 11

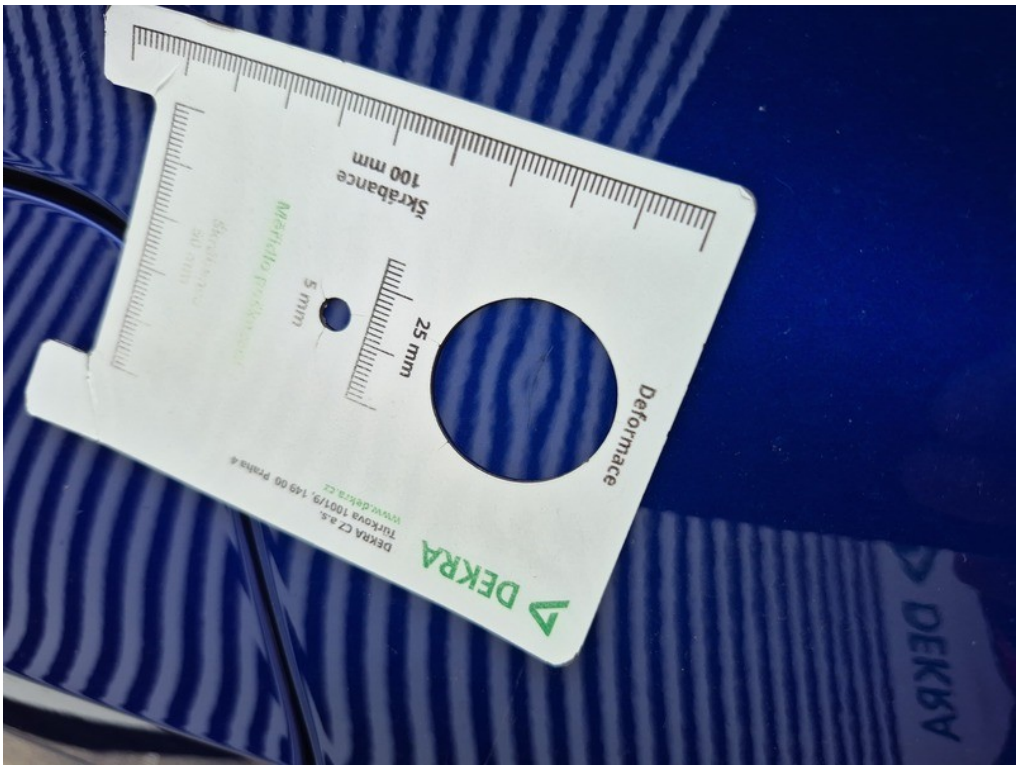
12 **Bočnice zadní pravá - Jamka**
Umístění: Exteriér (vnější prostor)

Viz popis k poškození č. 12
