ÚDAJE O VOZIDLE

RZ:	**1AFB850**	VIN:	TMBAJ8NX9SY037932
Model vozidla:	Skoda Octavia	Provedení:	2.0 TDI DPF EU6e, Top Selection
Druh vozidla:	Osobní - Standard	Zdvihový objem (ccm):	1968
Maximální výkon (kW):	110	Druh paliva:	Nafta
Stav paliva v nádrži:	1/4	Barva:	Bílá
Počet válců:	4	Převodovka:	Automatická
Počet převodových stupňů:	7	Pohon:	Přední kola
Počet dveří:	5	Datum první registrace:	2024-10-01
Platnost tech. kont. do:	2028-10-00	Počet míst na sezení:	5
Stav tachometru:	75286 Km Odečteno	Servisní knížka k dispozici:	Elektronická
Stav oleje:	V intervalu	Chladící kapalina:	V intervalu

SEZNAM POŠKOZENÍ

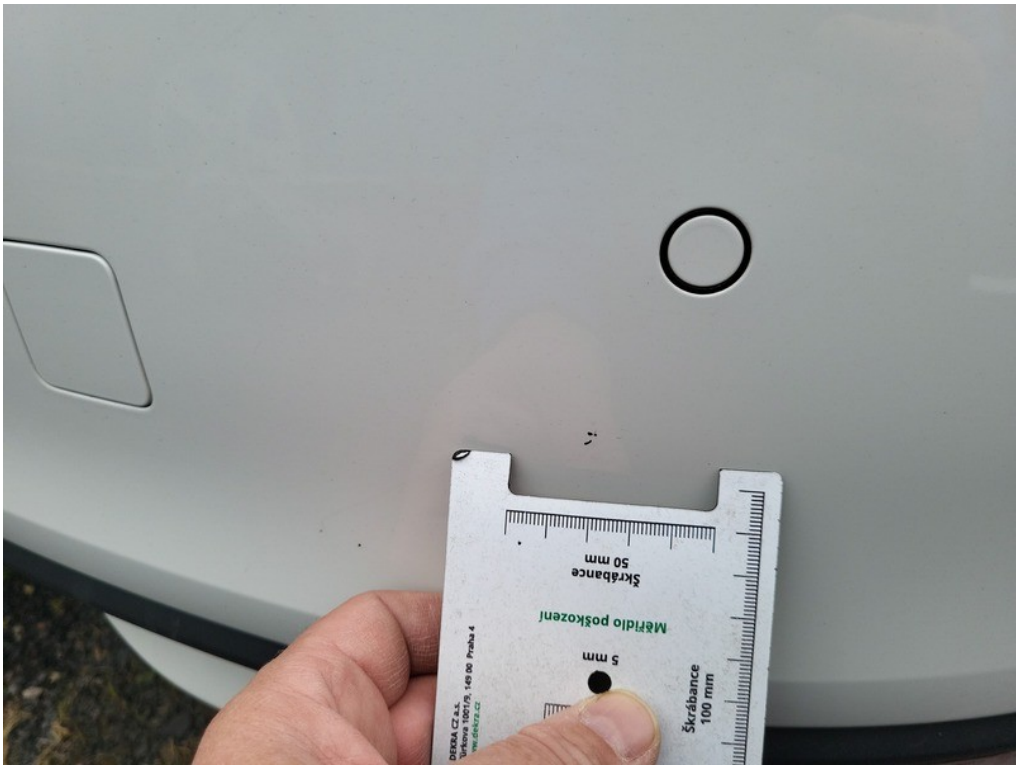
Viz popis k poškození č. 2

2 **Zadní nárazník - Škrábance**
Umístění: Exteriér (vnější prostor)

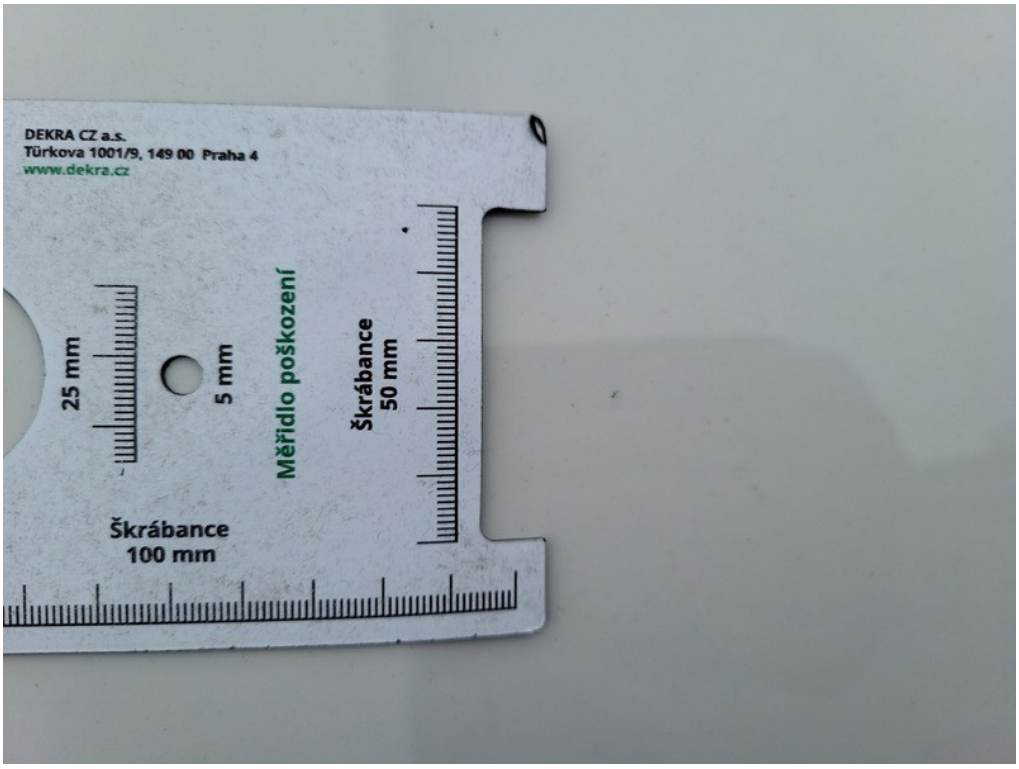
Viz popis k poškození č. 4

4 **Přední část vozidla - Poškození od odletujícího kamení**
Umístění: Ostatní
