DEKRA CZ a.s.
Türkova 1001, 149 00 Praha 4
IČ: 49240188, Zapsaná u Městského soudu v Praze, Oddíl B, vložka 1967

ÚDAJE O VOZIDLE

RZ:	**9AP1512**	VIN:	TMBLJ7NS8P8023504
Model vozidla:	Skoda Kodiaq	Provedení:	2.0 TDI EU6d, Ambition 4x4
Druh vozidla:	Osobní - Standard	Zdvihový objem (ccm):	1968
Maximální výkon (kW):	110	Druh paliva:	Nafta
Stav paliva v nádrži:	-0-	Barva:	Šedá
Počet válců:	4	Převodovka:	Automatická
Počet převodových stupňů:	7	Pohon:	Všechna kola
Počet dveří:	5	Datum první registrace:	2023-01-19
Platnost tech. kont. do:	2027-01-00	Počet míst na sezení:	5
Stav tachometru:	177615 Km Odečteno	Servisní knížka k dispozici:	Elektronická
Stav oleje:	V intervalu	Chladící kapalina:	V intervalu

SEZNAM POŠKOZENÍ

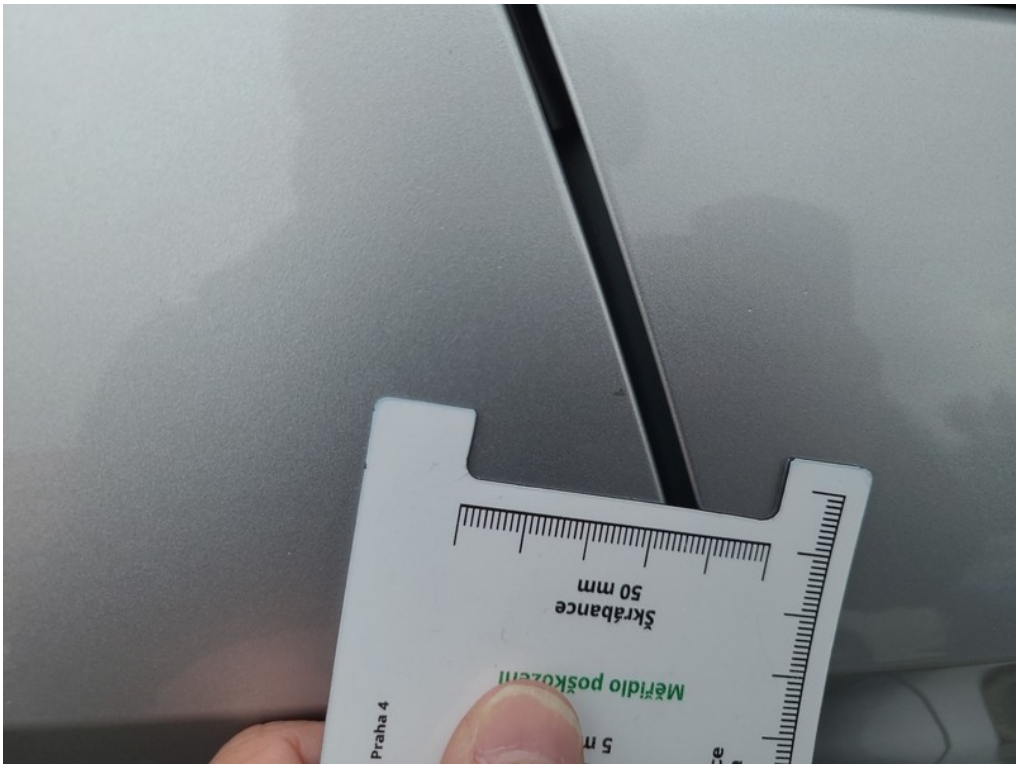
7 **Dveře zadní pravé - Škrábance**
Umístění: Exteriér (vnější prostor)
