DEKRA CZ a.s.
Türkova 1001, 149 00 Praha 4
IČ: 49240188, Zapsaná u Městského soudu v Praze, Oddíl B, vložka 1967

ÚDAJE O VOZIDLE

RZ:	**9AT2557**	VIN:	TMBER9NWXP3087122
Model vozidla:	Skoda Scala	Provedení:	1.0 TSI EU6d, Style OPF
Druh vozidla:	Osobní - Standard	Zdvihový objem (ccm):	999
Maximální výkon (kW):	81	Druh paliva:	Benzín
Stav paliva v nádrži:	1/4	Barva:	Modrá
Počet válců:	3	Převodovka:	Manuální
Počet převodových stupňů:	6	Pohon:	Přední kola
Počet dveří:	5	Datum první registrace:	2023-04-11
Platnost tech. kont. do:	2027-04-00	Počet míst na sezení:	5
Stav tachometru:	109555 Km Odečteno	Servisní knížka k dispozici:	Elektronická
Stav oleje:	V intervalu	Chladící kapalina:	V intervalu

SEZNAM POŠKOZENÍ

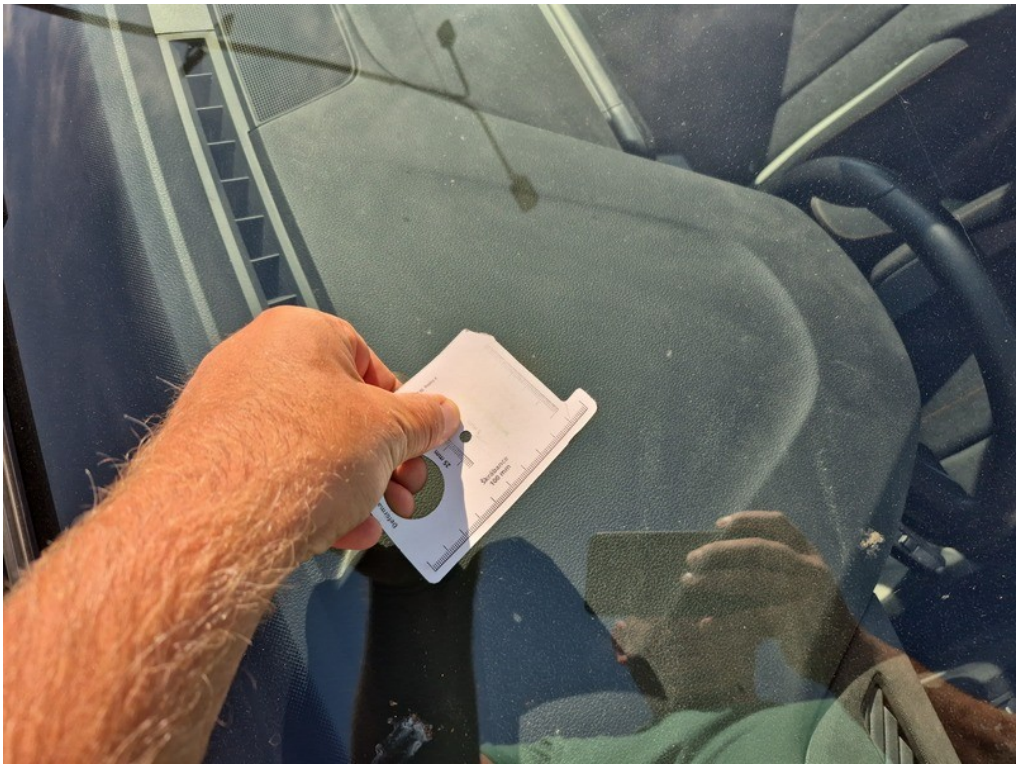
Viz popis k poškození č. 1

1 **Čelní sklo - Poškození od odletujícího kamení**
Umístění: Exteriér (vnější prostor)

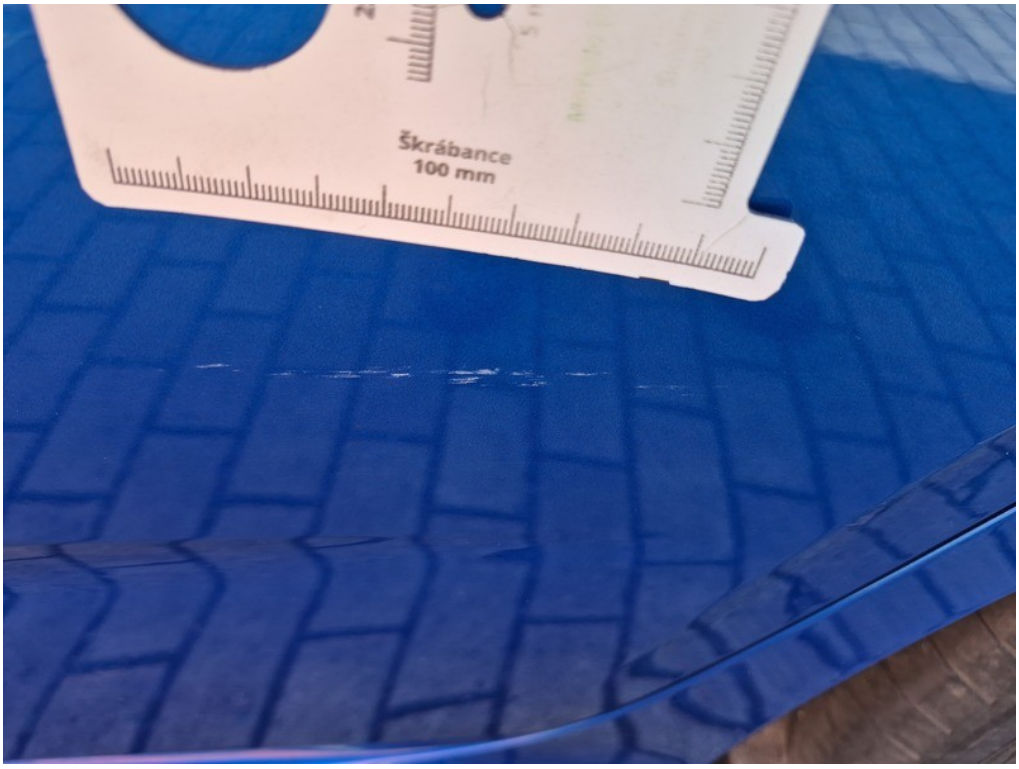
Viz popis k poškození č. 4

4 **Dveře zadní levé - Škrábance**
Umístění: Exteriér (vnější prostor)

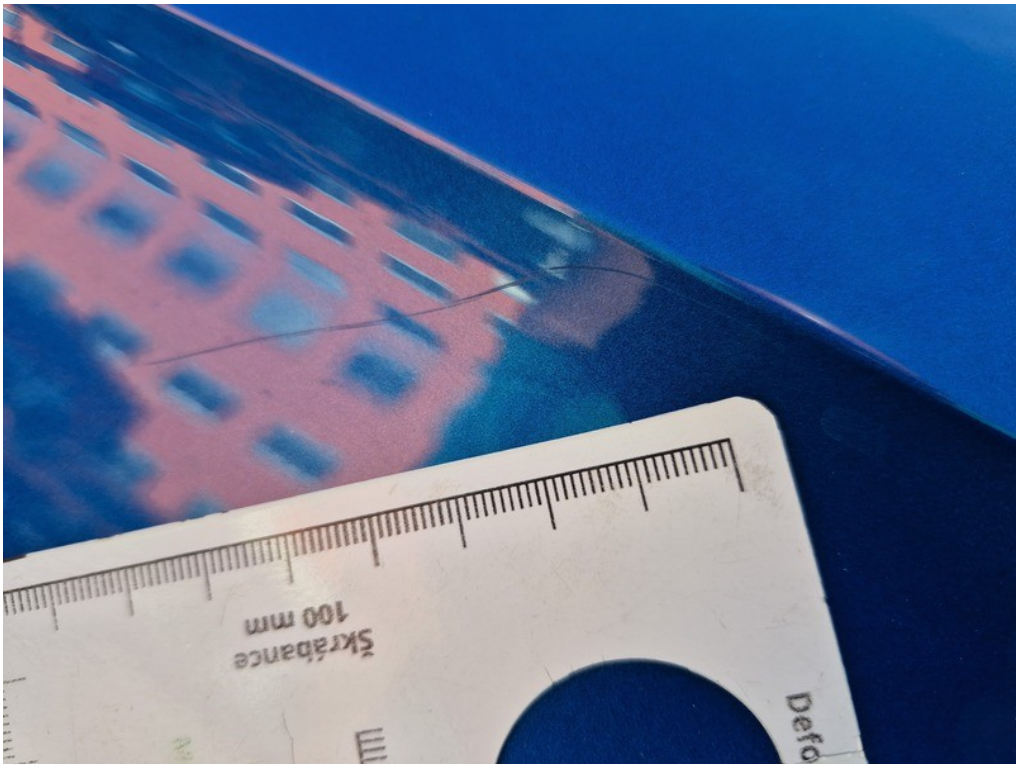
Viz popis k poškození č. 7

7 **Bočnice zadní levá - Škrábance**
Umístění: Exteriér (vnější prostor)

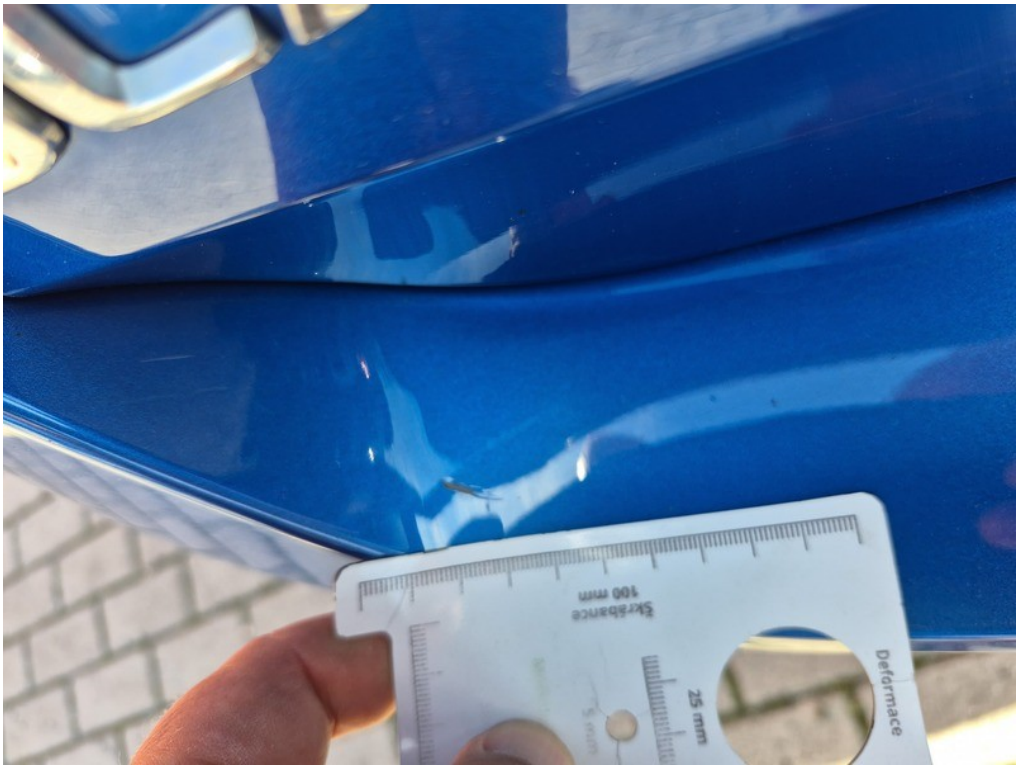
Viz popis k poškození č. 8

8 **Zadní nárazník - Škrábance**
Umístění: Exteriér (vnější prostor)

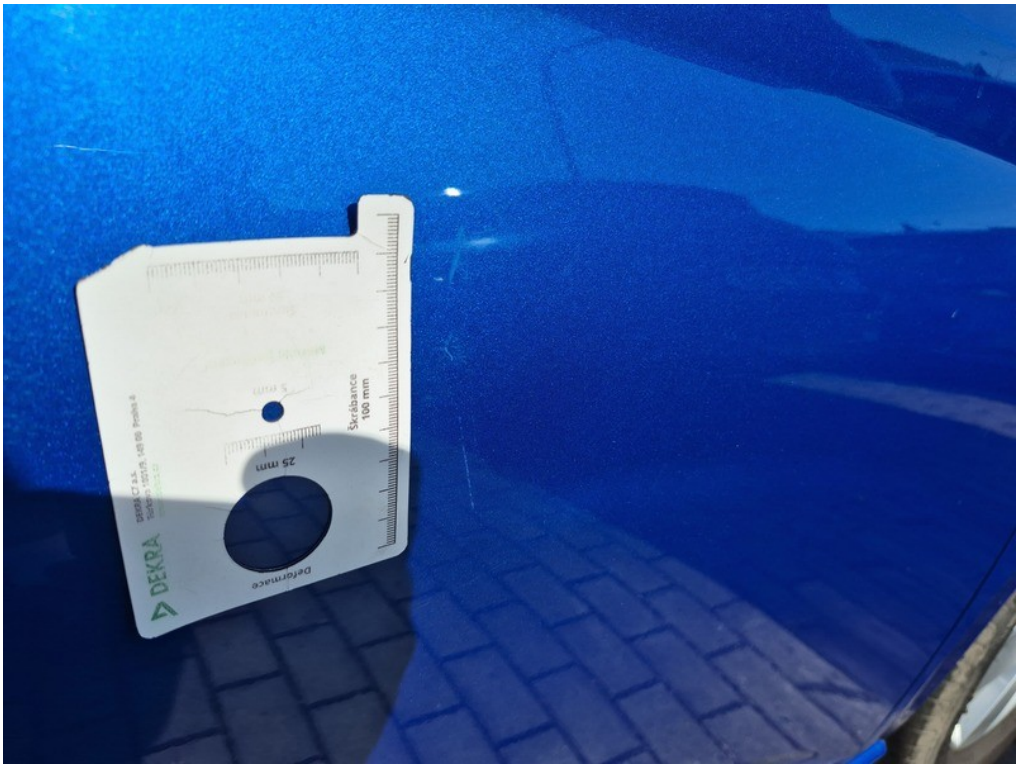
Viz popis k poškození č. 14

14 **Dveře přední pravé - Škrábance**
Umístění: Exteriér (vnější prostor)
