DEKRA CZ a.s.
Türkova 1001, 149 00 Praha 4
IČ: 49240188, Zapsaná u Městského soudu v Praze, Oddíl B, vložka 1967

ÚDAJE O VOZIDLE

RZ:	**9AP6393**	VIN:	TMBER9NWXP3084397
Model vozidla:	Skoda Scala	Provedení:	1.0 TSI EU6e, Classic OPF
Druh vozidla:	Osobní - Standard	Zdvihový objem (ccm):	999
Maximální výkon (kW):	85	Druh paliva:	Benzín
Stav paliva v nádrži:	1/2	Barva:	Modrá
Počet válců:	3	Převodovka:	Manuální
Počet převodových stupňů:	6	Pohon:	Přední kola
Počet dveří:	5	Datum první registrace:	2023-01-25
Platnost tech. kont. do:	2027-01-00	Počet míst na sezení:	5
Stav tachometru:	100876 Km Odečteno	Servisní knížka k dispozici:	Elektronická
Stav oleje:	V intervalu	Chladící kapalina:	V intervalu

SEZNAM POŠKOZENÍ

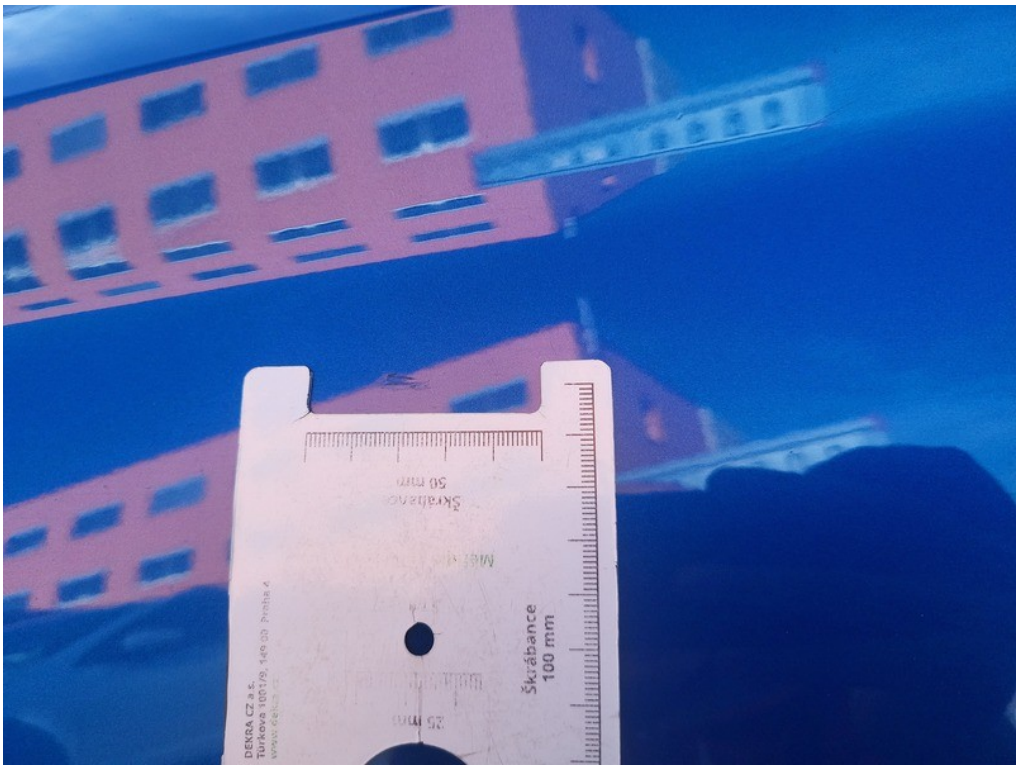
Viz popis k poškození č. 6

6 **Dveře zadní levé - Jamka**
Umístění: Exteriér (vnější prostor)

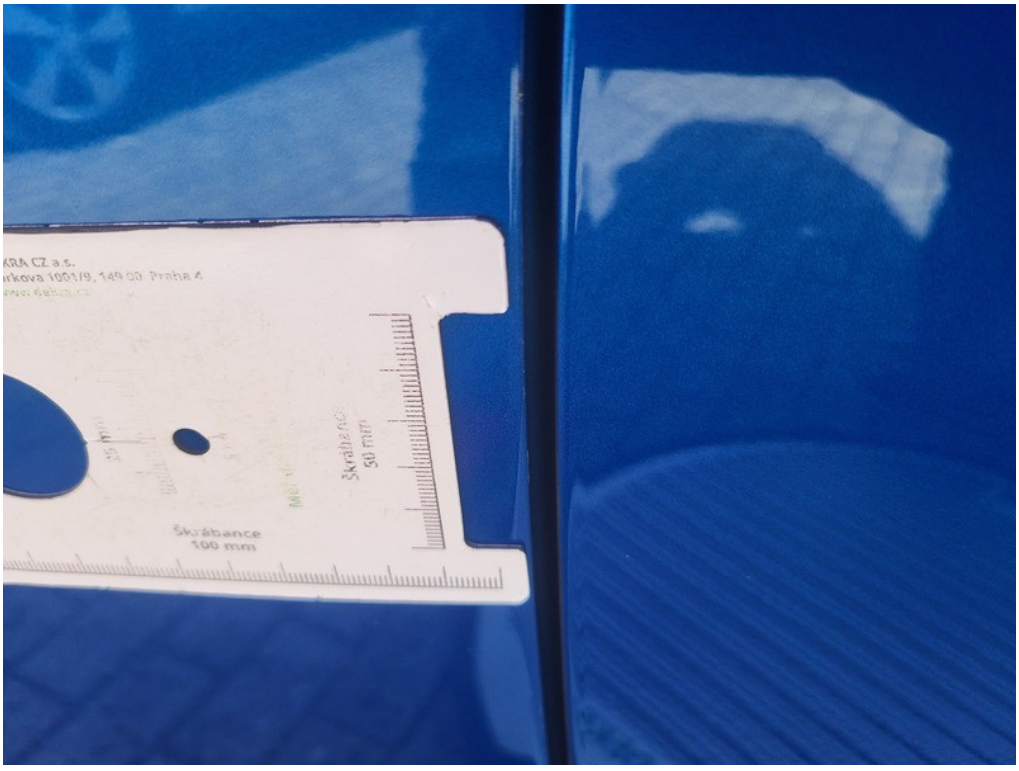
Viz popis k poškození č. 7

7 **Dveře přední levé - Škrábance**
Umístění: Exteriér (vnější prostor)

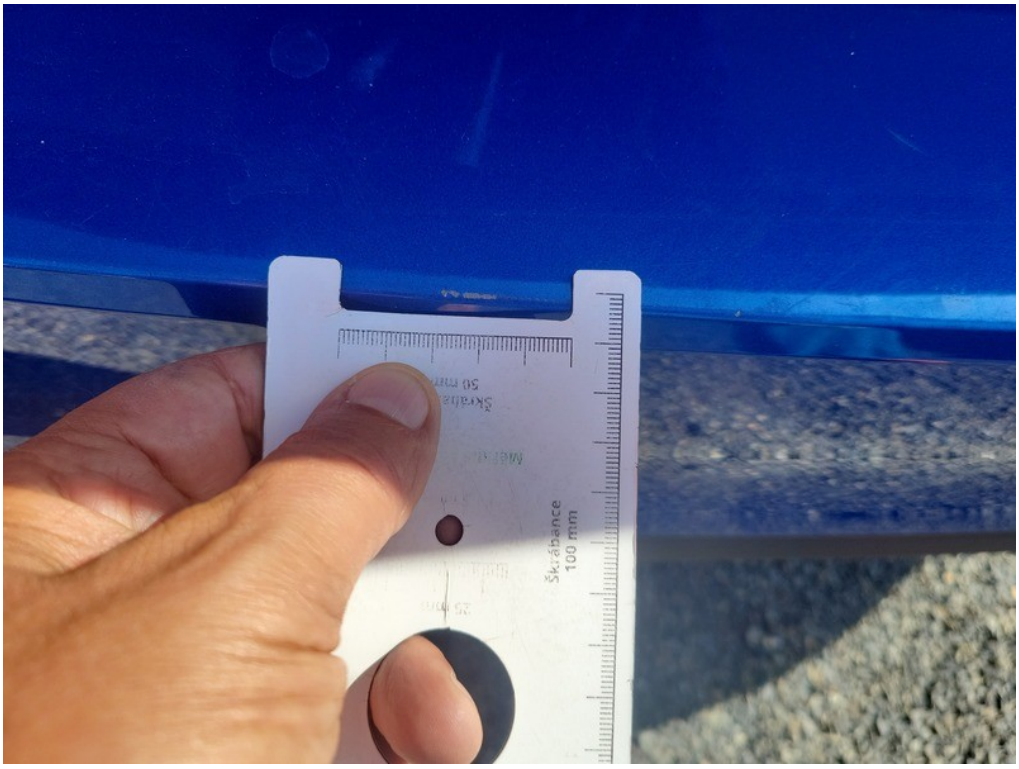
Viz popis k poškození č. 8

8 **Zadní nárazník - Škrábance**
Umístění: Exteriér (vnější prostor)

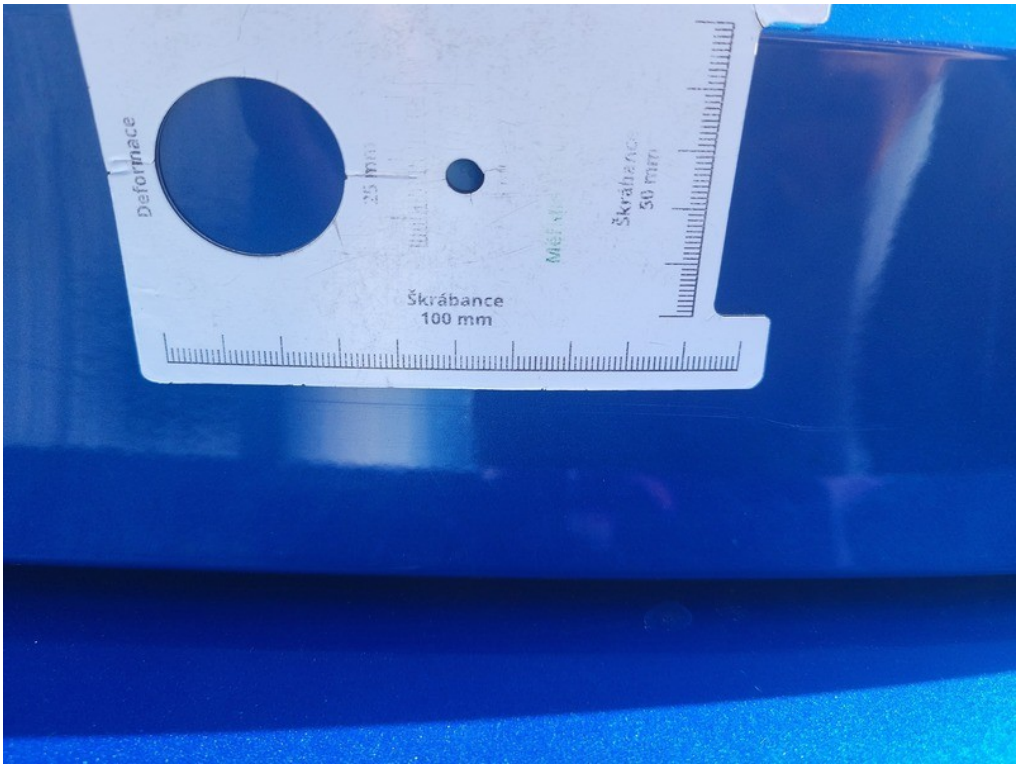
Viz popis k poškození č. 9

9 **Víko zavazadlového prostoru - Škrábance**
Umístění: Exteriér (vnější prostor)
