**DEKRA CZ a.s.**
Türkova 1001, 149 00 Praha 4
IČ: 49240188, Zapsaná u Městského soudu v Praze, Oddíl B, vložka 1967

## ÚDAJE O VOZIDLE

| RZ: | **8AY7969** | VIN: | U5YPK812HML130389 |
| Model vozidla: | Kia Sportage | Provedení: | 1.6 CRDi Mild Hybrid EU6d, GT Line 4WD Start&Stop |

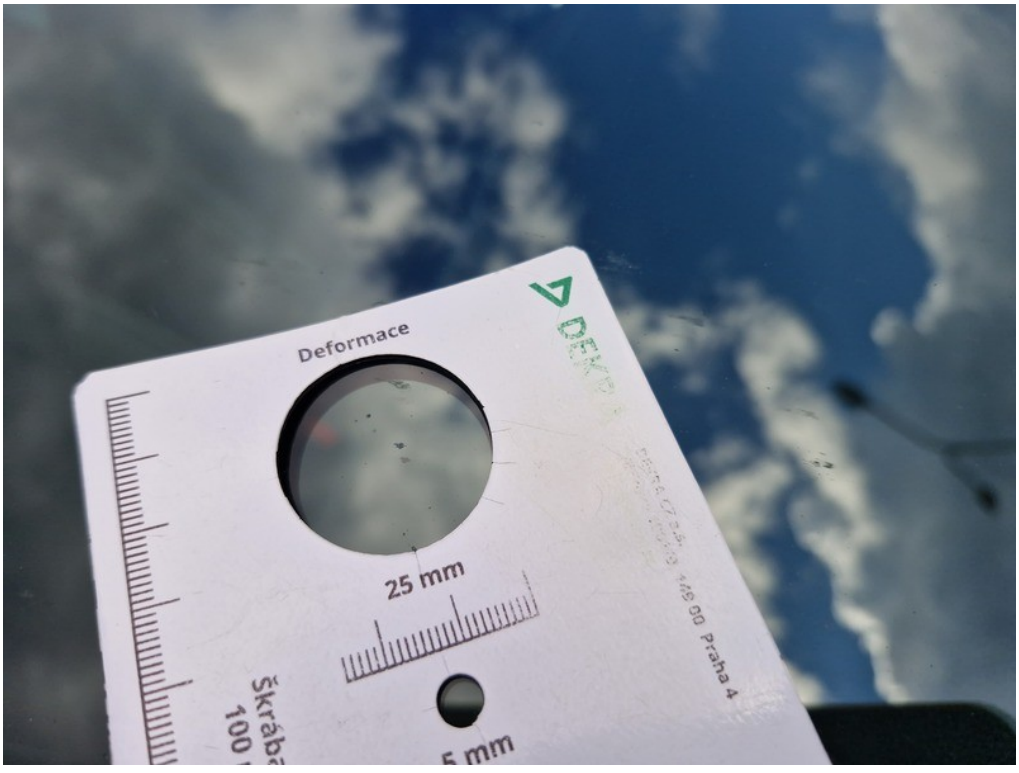
| P.č. | Poškozený díl | Druh poškození |
|---|---|---|
| **1** | Přední nárazník | Škrábance |

1 **Přední nárazník - Škrábance**
Umístění: Exteriér (vnější prostor)
