DEKRA CZ a.s.
Türkova 1001, 149 00 Praha 4
IČ: 49240188, Zapsaná u Městského soudu v Praze, Oddíl B, vložka 1967

RZ:	**8AM3226**	VIN:	TMBJR9NU6MC202114
Model vozidla:	Skoda Karoq	Provedení:	1.5 TSI ACT EU6d, Style OPF
Druh vozidla:	Osobní - Standard	Zdvihový objem (ccm):	1498
Maximální výkon (kW):	110	Druh paliva:	Benzín
Stav paliva v nádrži:	3/4	Barva:	Černá
Počet válců:	4	Převodovka:	Automatická
Počet převodových stupňů:	7	Pohon:	Přední kola
Počet dveří:	5	Datum první registrace:	2021-01-13
Platnost tech. kont. do:	2027-02-00	Počet míst na sezení:	5
Stav tachometru:	114650 Km Odečteno	Servisní knížka k dispozici:	Elektronická
Stav oleje:	V intervalu	Chladící kapalina:	V intervalu

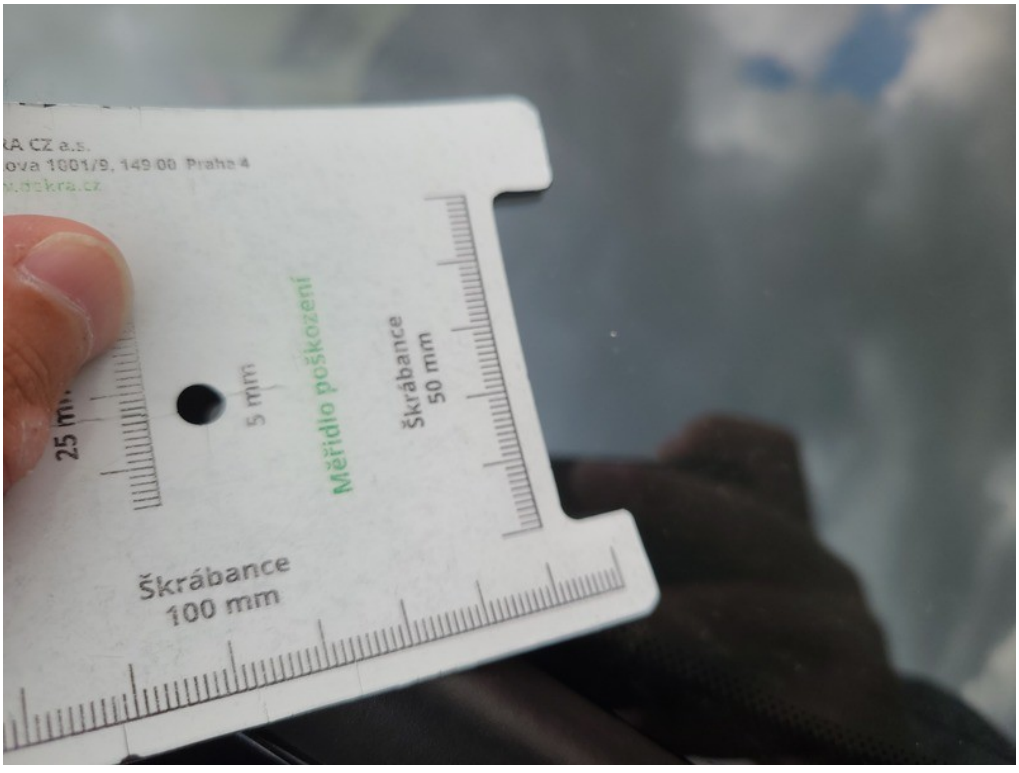
1 **Čelní sklo - Poškození od odletujícího kamení**
Umístění: Exteriér (vnější prostor)
