DEKRA CZ a.s.
Türkova 1001, 149 00 Praha 4
IČ: 49240188, Zapsaná u Městského soudu v Praze, Oddíl B, vložka 1967

RZ:	**9AR0593**	VIN:	WV2ZZZSK4PX054257
Model vozidla:	Volkswagen Caddy	Provedení:	2.0 TDI EU6d, Life
Druh vozidla:	Osobní - Standard	Zdvihový objem (ccm):	1968
Maximální výkon (kW):	75	Druh paliva:	Nafta
Stav paliva v nádrži:	-0-	Barva:	Bílá
Počet válců:	4	Převodovka:	Manuální
Počet převodových stupňů:	6	Pohon:	Přední kola
Počet dveří:	5	Datum první registrace:	2023-02-07
Platnost tech. kont. do:	2027-02-00	Počet míst na sezení:	5
Stav tachometru:	161446 Km Odečteno	Servisní knížka k dispozici:	Elektronická
Stav oleje:	V intervalu	Chladící kapalina:	V intervalu

SEZNAM POŠKOZENÍ

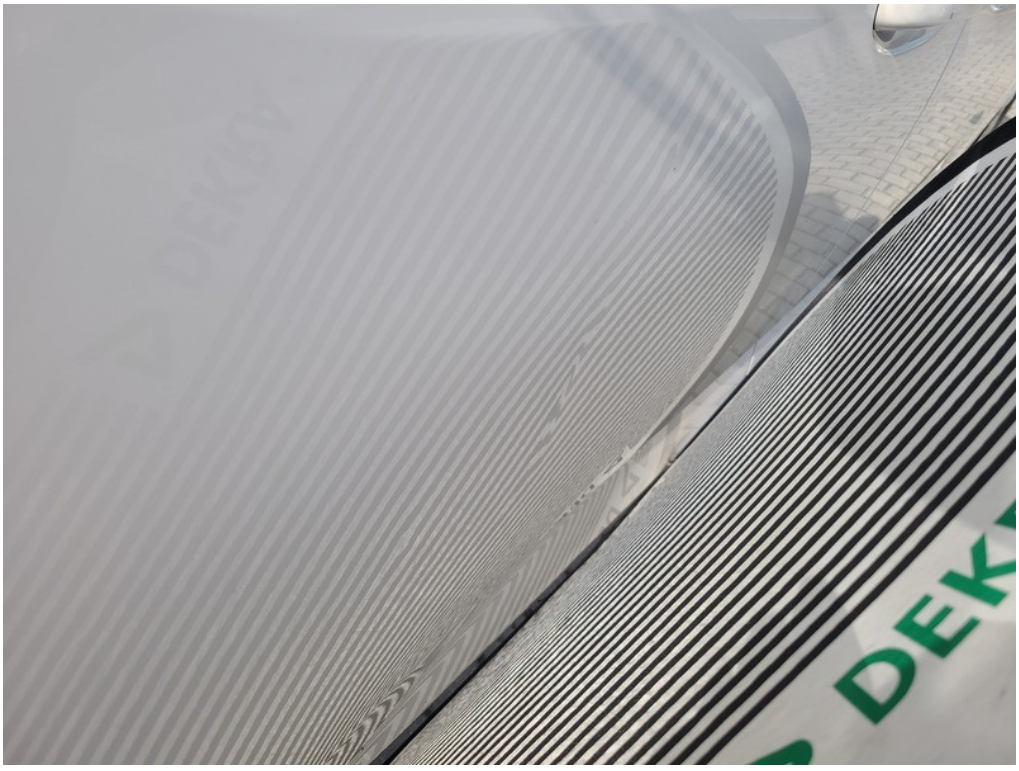
Viz popis k poškození č. 8

8 **Zadní nárazník - Škrábance**
Umístění: Exteriér (vnější prostor)
