DEKRA CZ a.s.
Türkova 1001, 149 00 Praha 4
IČ: 49240188, Zapsaná u Městského soudu v Praze, Oddíl B, vložka 1967

ÚDAJE O VOZIDLE

RZ:	**1ACK692**	VIN:	TMBJF7NU3P5113994
Model vozidla:	Skoda Karoq	Provedení:	2.0 TDI EU6d, Style (EURO 6d)
Druh vozidla:	Osobní - Standard	Zdvihový objem (ccm):	1968
Maximální výkon (kW):	85	Druh paliva:	Nafta
Stav paliva v nádrži:	-0-	Barva:	Bílá
Počet válců:	4	Převodovka:	Automatická
Počet převodových stupňů:	7	Pohon:	Přední kola
Počet dveří:	5	Datum první registrace:	2024-03-14
Platnost tech. kont. do:	2028-03-00	Počet míst na sezení:	5
Stav tachometru:	49038 Km Odečteno	Servisní knížka k dispozici:	Elektronická
Stav oleje:	V intervalu	Chladící kapalina:	V intervalu

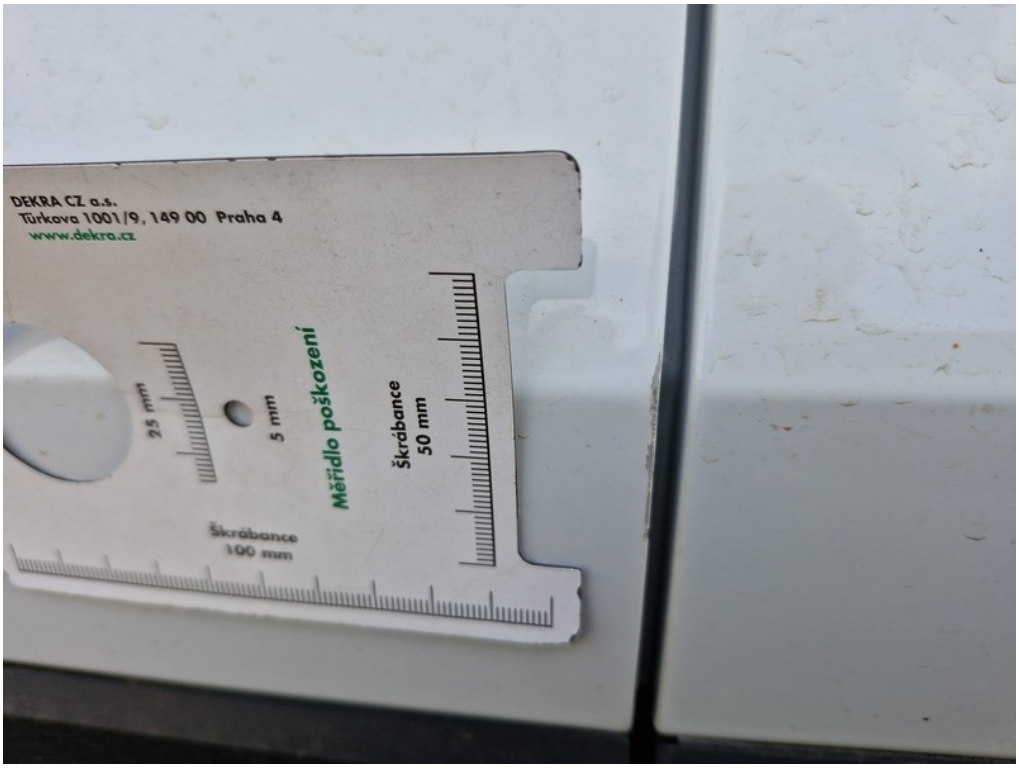
2 **Spojler P nárazníku - Škrábance**
Umístění: Exteriér (vnější prostor)

Viz popis k poškození č. 2

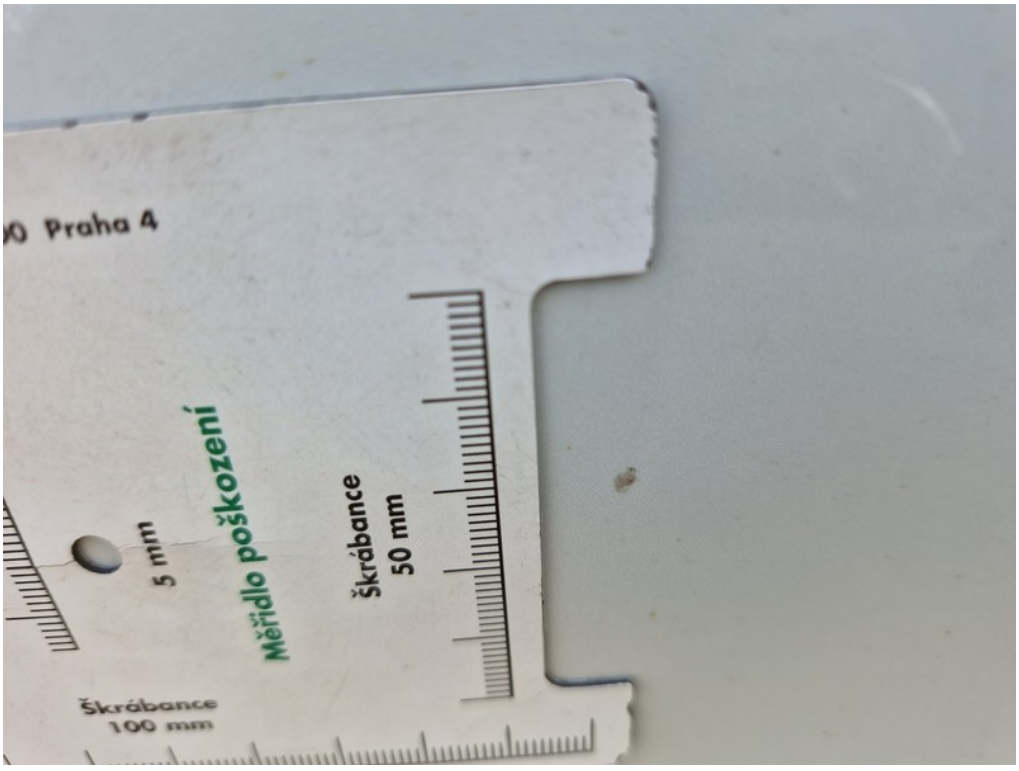
3 **Dveře přední levé - Škrábance**
Umístění: Exteriér (vnější prostor)

Viz popis k poškození č. 3
