DEKRA CZ a.s.
Türkova 1001, 149 00 Praha 4
IČ: 49240188, Zapsaná u Městského soudu v Praze, Oddíl B, vložka 1967

ÚDAJE O VOZIDLE

RZ:	**9AP6392**	VIN:	TMBER9NW7P3084016
Model vozidla:	Skoda Scala	Provedení:	1.0 TSI EU6d, Style OPF
Druh vozidla:	Osobní - Standard	Zdvihový objem (ccm):	999
Maximální výkon (kW):	81	Druh paliva:	Benzín
Stav paliva v nádrži:	1/2	Barva:	Modrá
Počet válců:	3	Převodovka:	Manuální
Počet převodových stupňů:	6	Pohon:	Přední kola
Počet dveří:	5	Datum první registrace:	2023-01-25
Platnost tech. kont. do:	2027-01-00	Počet míst na sezení:	5
Stav tachometru:	123934 Km Odečteno	Servisní knížka k dispozici:	Elektronická
Stav oleje:	V intervalu	Chladící kapalina:	V intervalu

SEZNAM POŠKOZENÍ

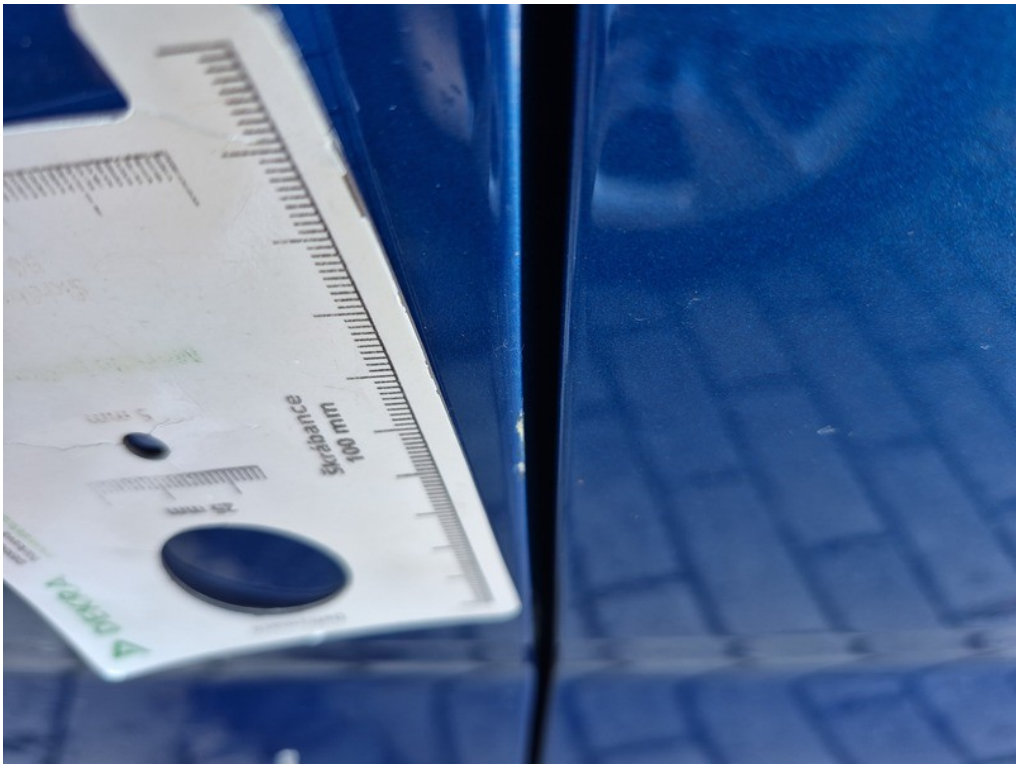
Viz popis k poškození č. 2

2 **Hrana LP dveří - Škrábance**
Umístění: Exteriér (vnější prostor)

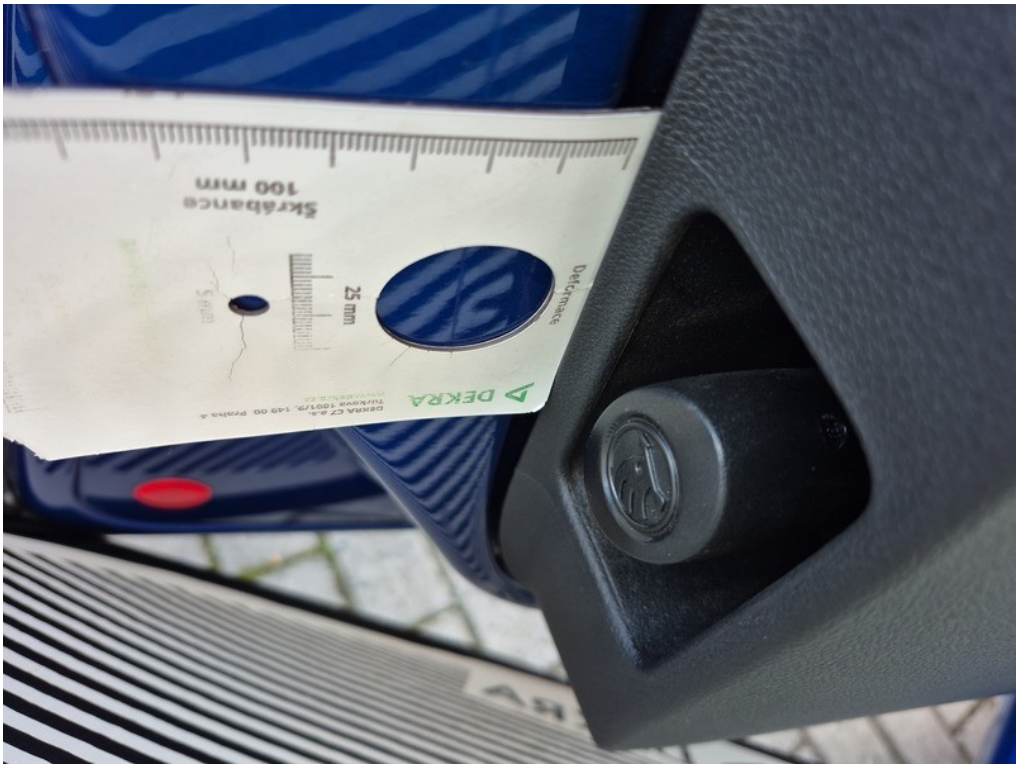
Viz popis k poškození č. 3

3 **Dveře přední levé - Jamka**
Umístění: Exteriér (vnější prostor)

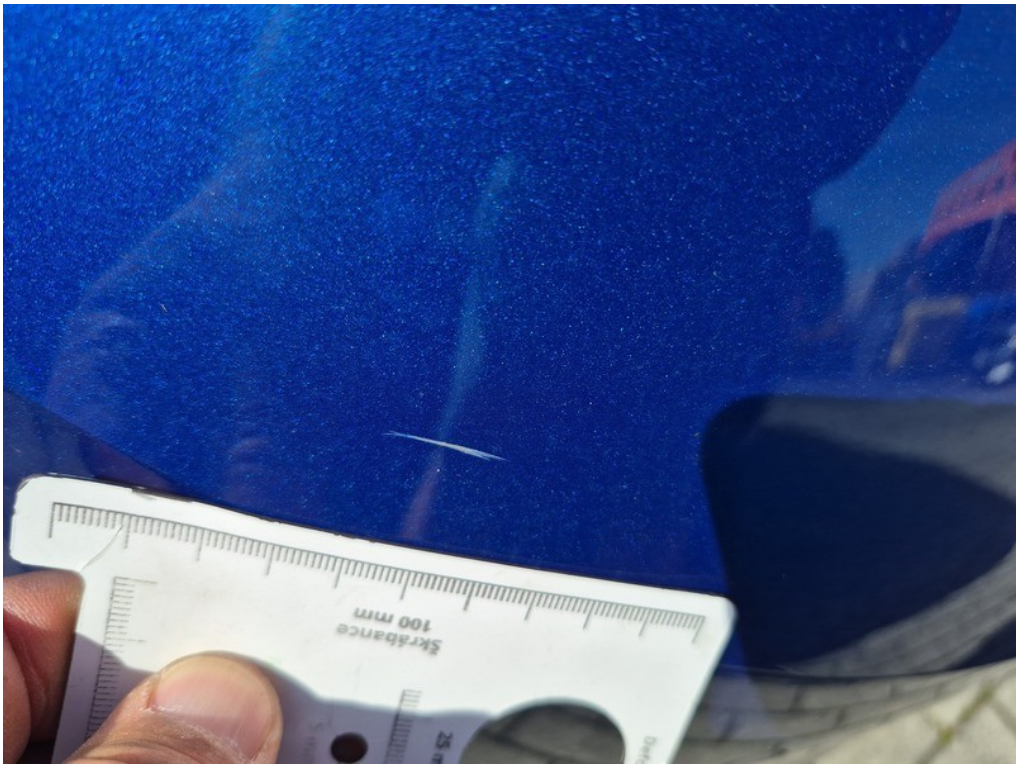
Viz popis k poškození č. 4

4 **Zadní nárazník - Škrábance**
Umístění: Exteriér (vnější prostor)

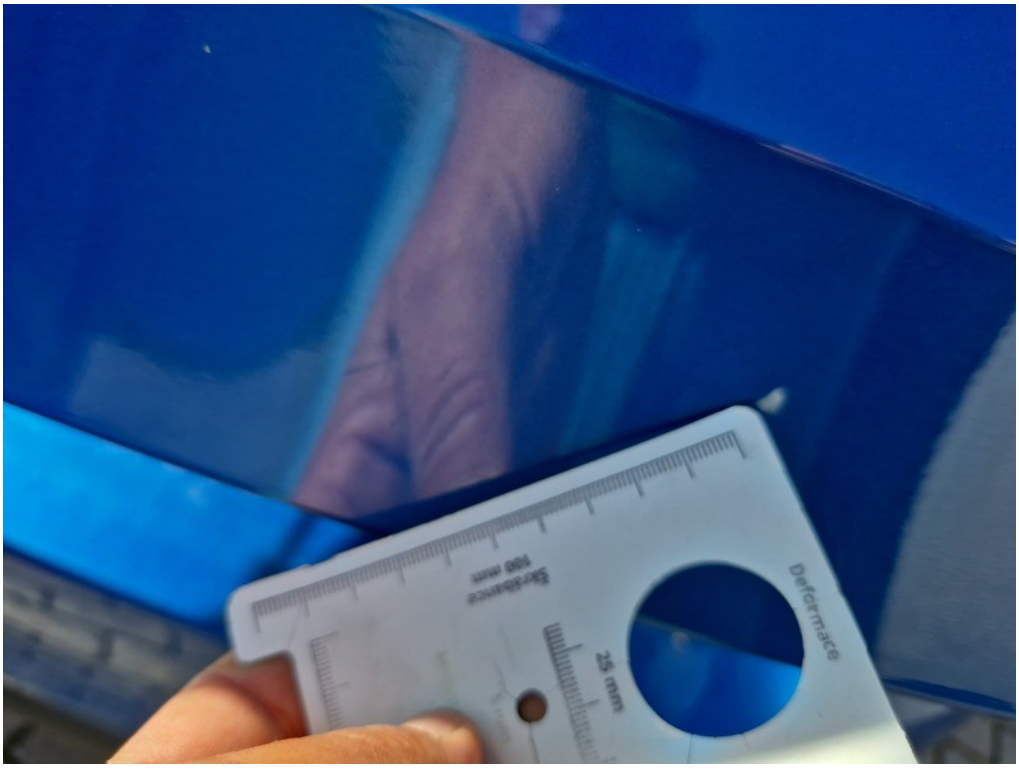
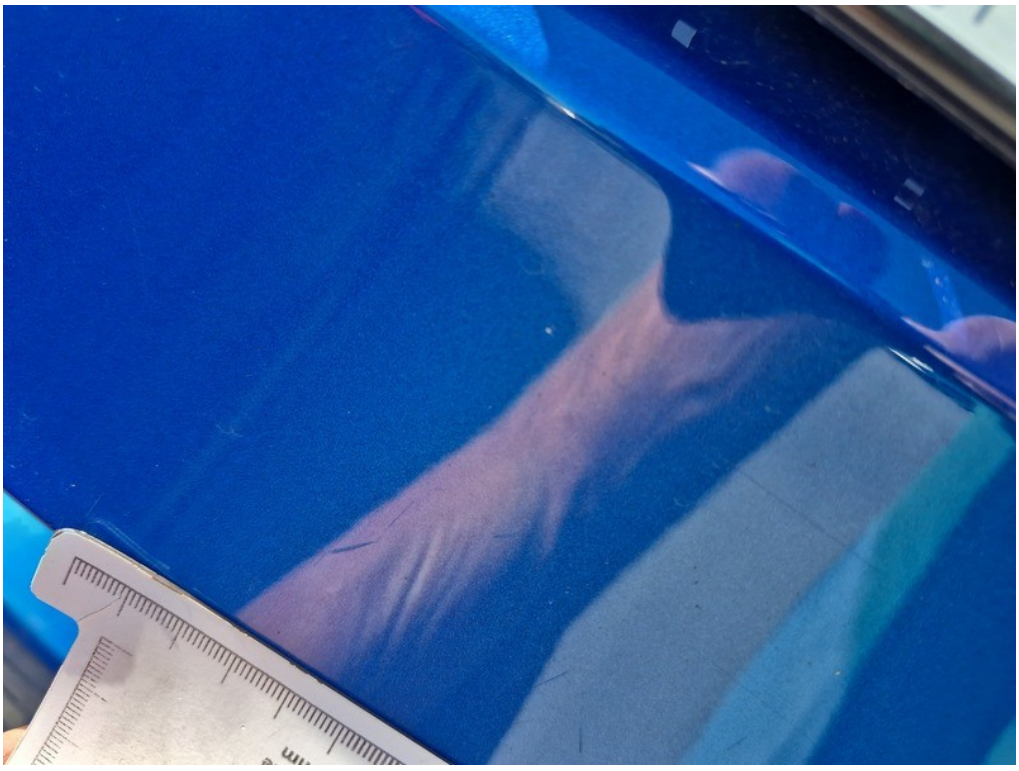
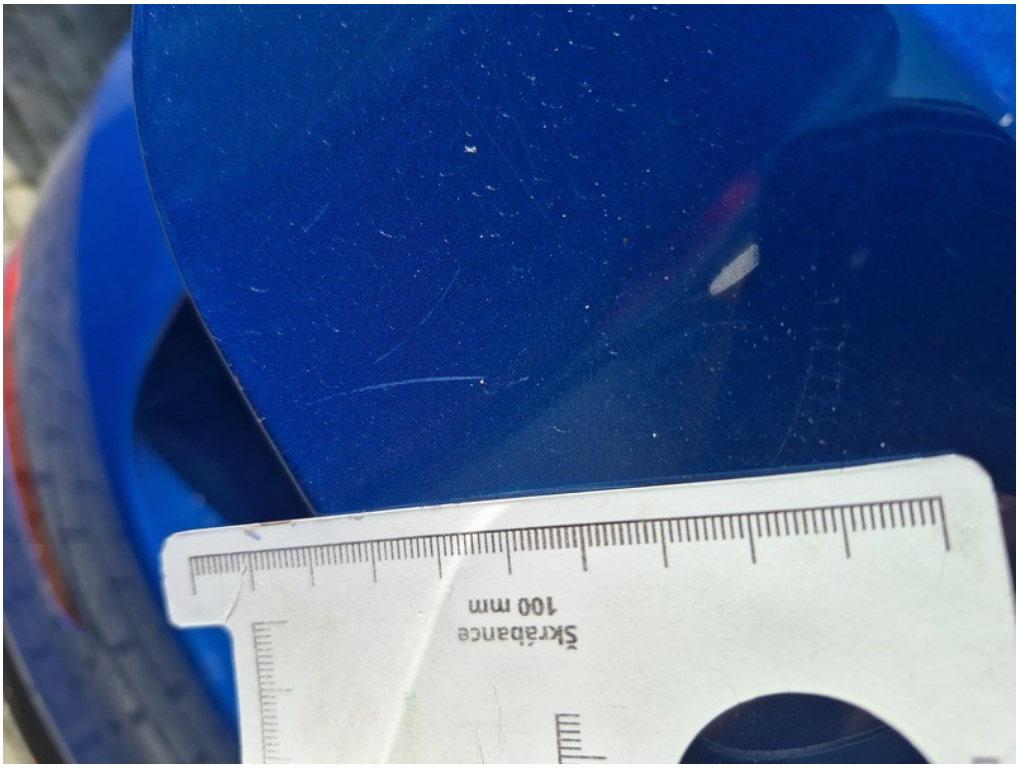
Viz popis k poškození č. 5

5 **Víko zavazadlového prostoru - Škrábance**
Umístění: Exteriér (vnější prostor)

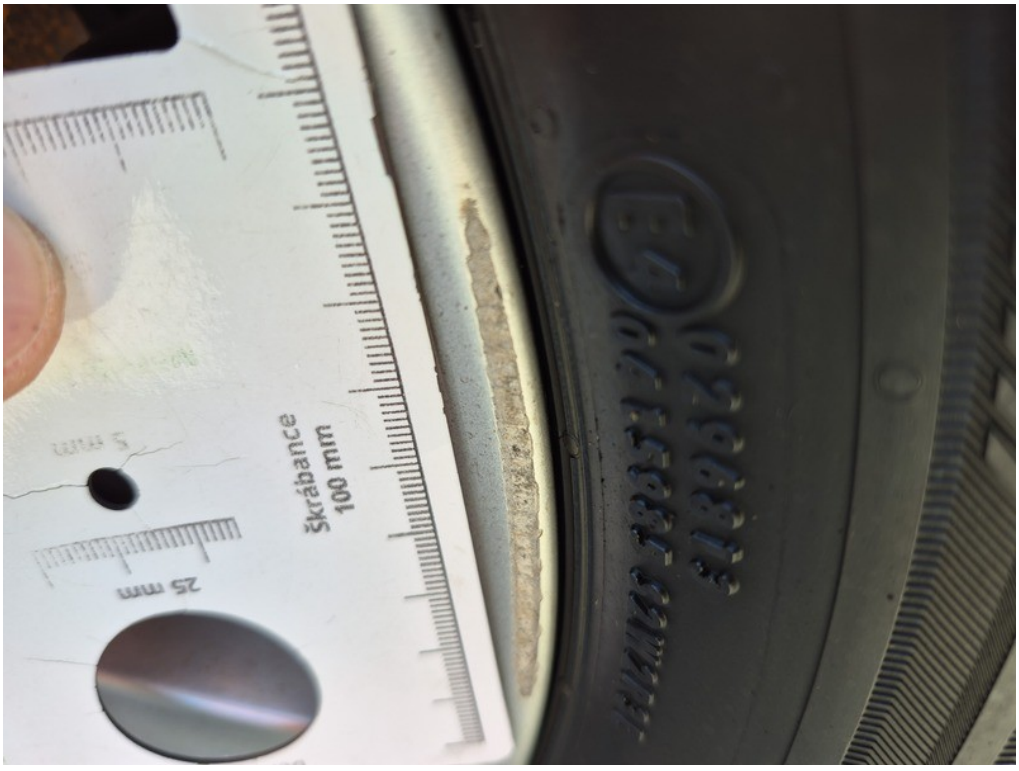
Viz popis k poškození č. 10

10 **Disk PP kola - Škrábance**
Umístění: Exteriér (vnější prostor)
