DEKRA CZ a.s.
Türkova 1001, 149 00 Praha 4
IČ: 49240188, Zapsaná u Městského soudu v Praze, Oddíl B, vložka 1967

ÚDAJE O VOZIDLE

RZ:	**9AH2770**	VIN:	WF0FXXWPMHNT36436
Model vozidla:	Ford Kuga	Provedení:	2.5 Duratec Hybrid FHEV EU6d, AWD (GPF)
Druh vozidla:	Osobní - Standard	Zdvihový objem (ccm):	2488
Maximální výkon (kW):	112	Druh paliva:	Benzín
Stav paliva v nádrži:	3/4	Barva:	Modrá - Metalíza
Počet válců:	4	Převodovka:	Automatická
Počet převodových stupňů:	V	Pohon:	Všechna kola
Počet dveří:	5	Datum první registrace:	2022-06-09
Platnost tech. kont. do:	2028-05-00	Počet míst na sezení:	5
Stav tachometru:	55982 Km Odečteno	Servisní knížka k dispozici:	Elektronická
Stav oleje:	V intervalu	Chladící kapalina:	V intervalu

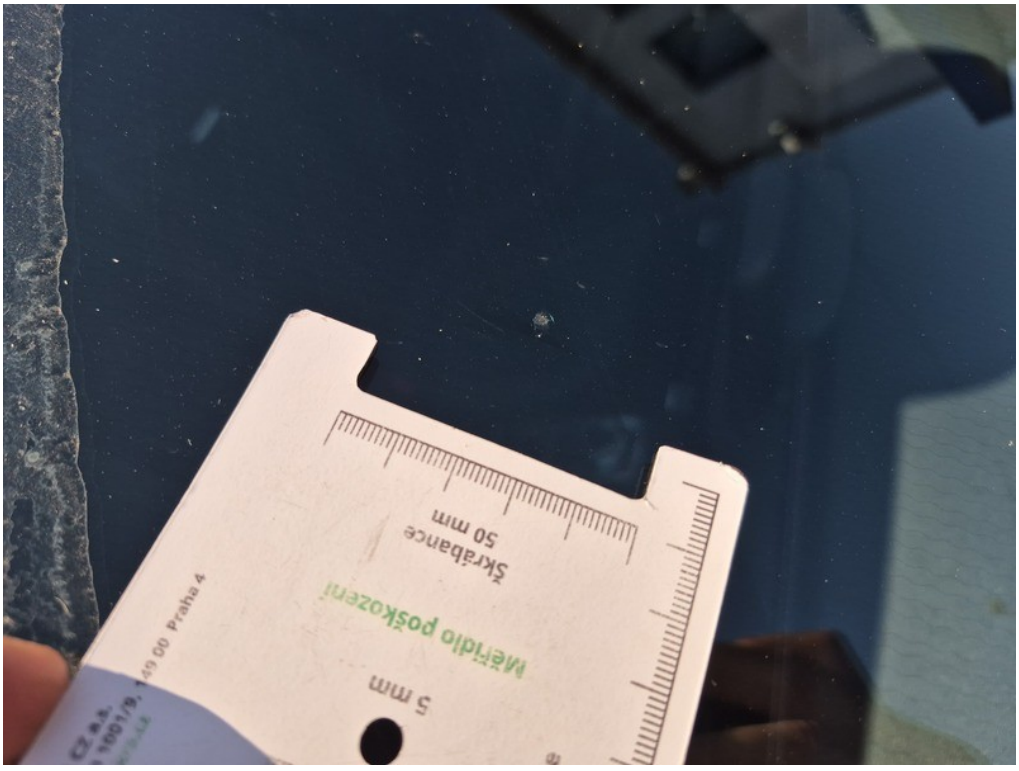
1 **Čelní sklo - Štěp**
Umístění: Exteriér (vnější prostor)

Viz popis k poškození č. 1

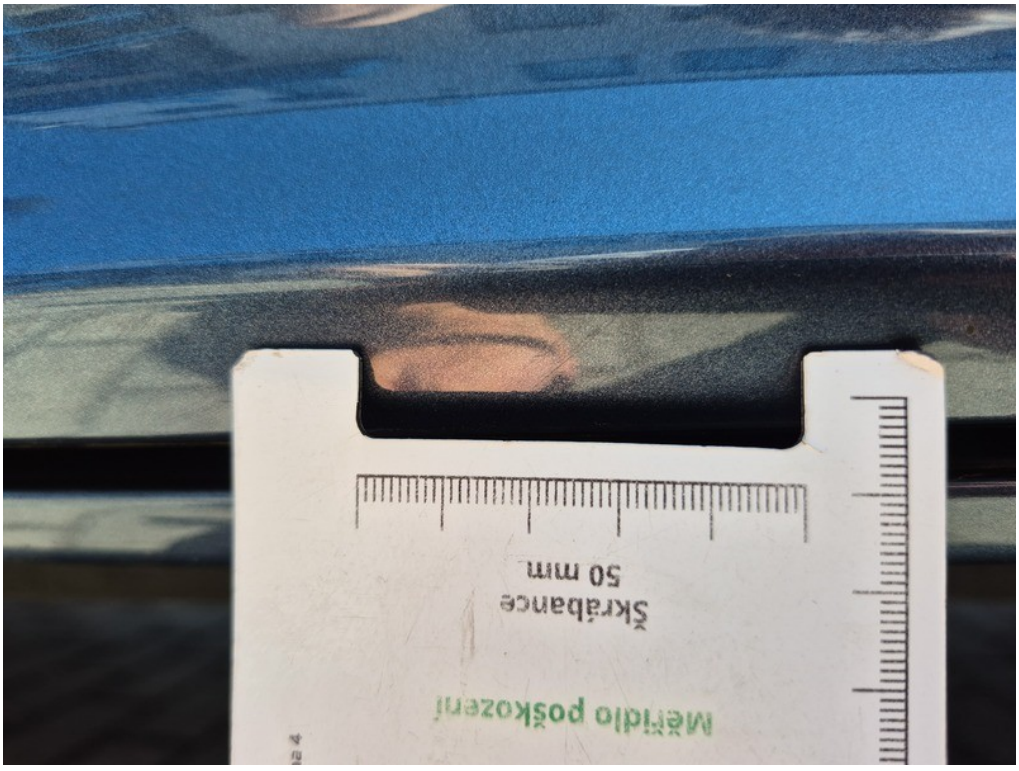
5 **Krycí fólie LZ dveří - Škrábance**
Umístění: Exteriér (vnější prostor)

Viz popis k poškození č. 5

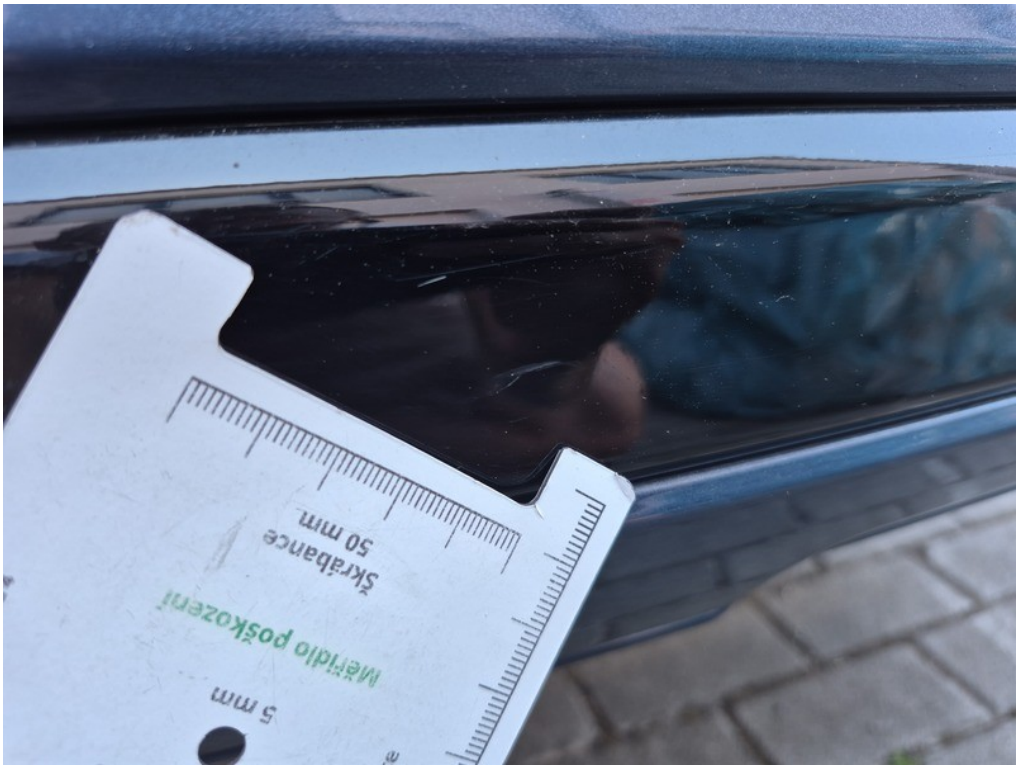
8 **Zadní nárazník - Škrábance**
Umístění: Exteriér (vnější prostor)

Viz popis k poškození č. 8
