DEKRA CZ a.s.
Türkova 1001, 149 00 Praha 4
IČ: 49240188, Zapsaná u Městského soudu v Praze, Oddíl B, vložka 1967

ÚDAJE O VOZIDLE

RZ:	**1ABM014**	VIN:	TMBJJ8NX8RY096433
Model vozidla:	Skoda Octavia Combi	Provedení:	2.0 TDI DPF EU6d, Ambition
Druh vozidla:	Osobní - Standard	Zdvihový objem (ccm):	1968
Maximální výkon (kW):	110	Druh paliva:	Nafta
Stav paliva v nádrži:	4/4	Barva:	Bílá
Počet válců:	4	Převodovka:	Automatická
Počet převodových stupňů:	7	Pohon:	Přední kola
Počet dveří:	5	Datum první registrace:	2024-01-09
Platnost tech. kont. do:	2028-01-00	Počet míst na sezení:	5
Stav tachometru:	59356 Km Odečteno	Servisní knížka k dispozici:	Elektronická
Stav oleje:	V intervalu	Chladící kapalina:	V intervalu

SEZNAM POŠKOZENÍ

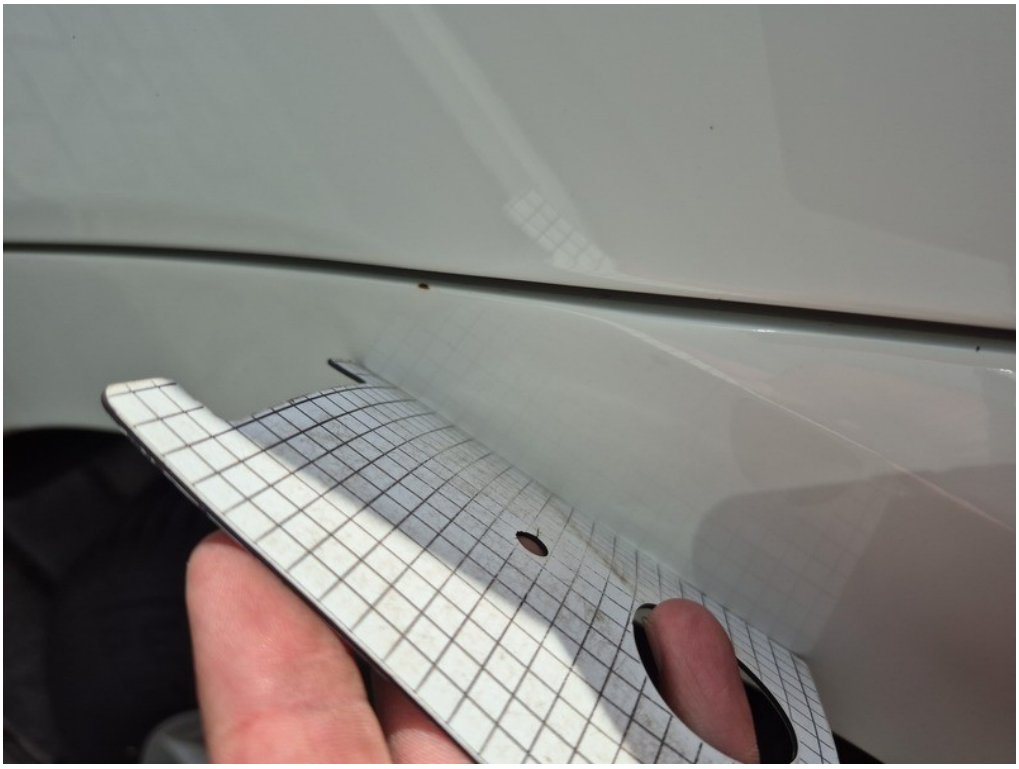
5 **Bočnice zadní levá - Jamka**
Umístění: Exteriér (vnější prostor)

Viz popis k poškození č. 5
