DEKRA CZ a.s.
Türkova 1001, 149 00 Praha 4
IČ: 49240188, Zapsaná u Městského soudu v Praze, Oddíl B, vložka 1967

ÚDAJE O VOZIDLE

RZ:	**9AA7173**	VIN:	TMBEK6NW4N3050244
Model vozidla:	Skoda Scala	Provedení:	1.5 TSI EU6d, Ambition OPF
Druh vozidla:	Osobní - Standard	Zdvihový objem (ccm):	1498
Maximální výkon (kW):	110	Druh paliva:	Benzín
Stav paliva v nádrži:	1/2	Barva:	Bílá
Počet válců:	4	Převodovka:	6 stupňová
Počet převodových stupňů:	6	Pohon:	Přední kola
Počet dveří:	5	Datum první registrace:	2022-01-05
Platnost tech. kont. do:	2027-12-00	Počet míst na sezení:	5
Stav tachometru:	114075 Km Odečteno	Servisní knížka k dispozici:	Elektronická
Stav oleje:	V intervalu	Chladící kapalina:	V intervalu

SEZNAM POŠKOZENÍ

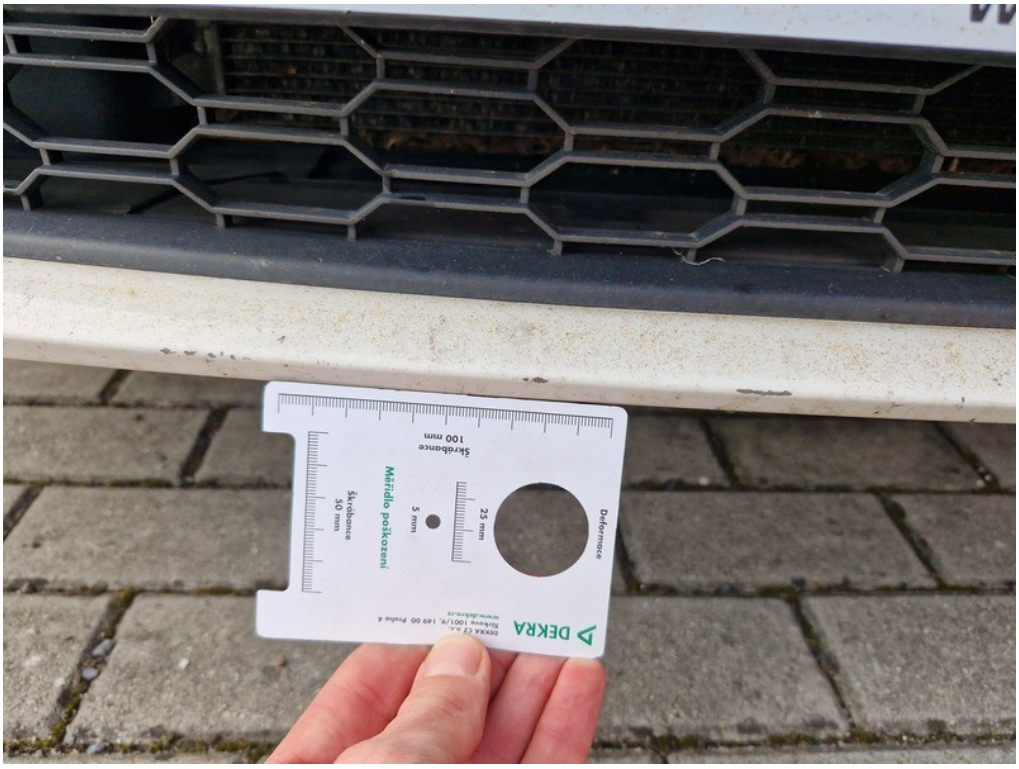
2 **Přední nárazník - Škrábance**
Umístění: Exteriér (vnější prostor)

Viz popis k poškození č. 2

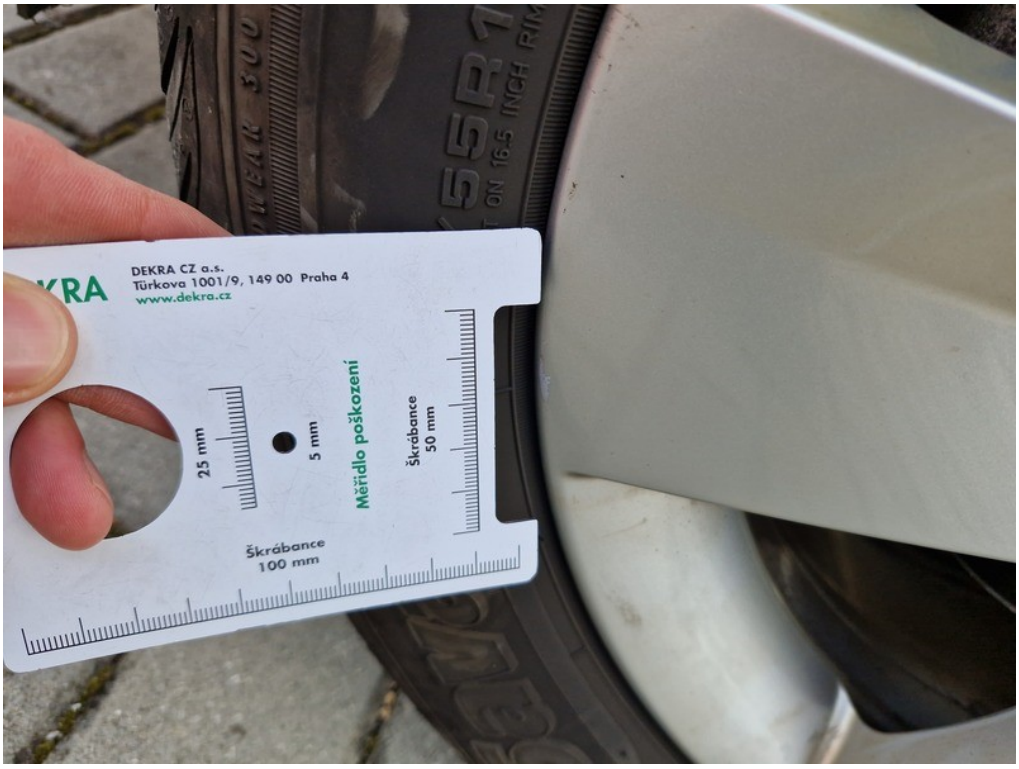
3 **Disk LP kola - Škrábance**
Umístění: Exteriér (vnější prostor)

Viz popis k poškození č. 3

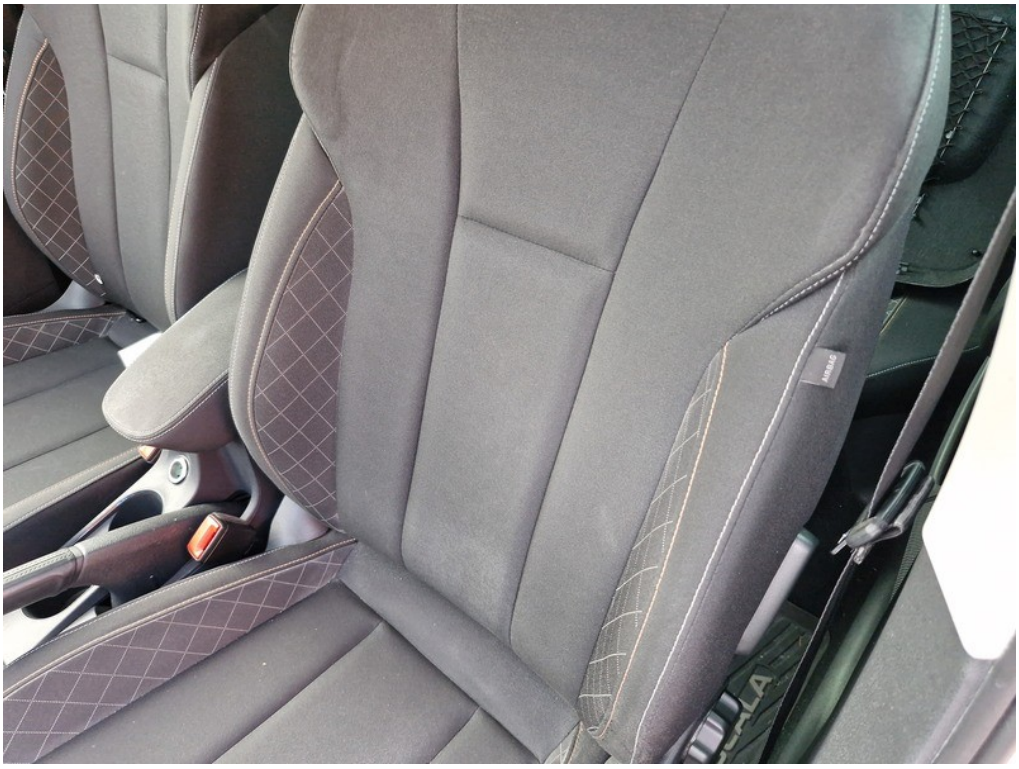
7 **Potah sedáku sedadla řidiče - Opotřebení**
Umístění: Interiér (vnitřní prostor)
