DEKRA CZ a.s.
Türkova 1001, 149 00 Praha 4
IČ: 49240188, Zapsaná u Městského soudu v Praze, Oddíl B, vložka 1967

ÚDAJE O VOZIDLE

RZ:	**9AN5056**	VIN:	TMBJH7NP8P7027749
Model vozidla:	Skoda Superb Combi	Provedení:	2.0 TDI EU6d, Style (EURO 6d)
Druh vozidla:	Osobní - Standard	Zdvihový objem (ccm):	1968
Maximální výkon (kW):	110	Druh paliva:	Nafta
Stav paliva v nádrži:	1/2	Barva:	Šedá
Počet válců:	4	Převodovka:	Automatická
Počet převodových stupňů:	7	Pohon:	Přední kola
Počet dveří:	5	Datum první registrace:	2022-12-20
Platnost tech. kont. do:	2026-12-00	Počet míst na sezení:	5
Stav tachometru:	203851 Km Odečteno	Servisní knížka k dispozici:	Elektronická
Stav oleje:	V intervalu	Chladící kapalina:	V intervalu

SEZNAM POŠKOZENÍ

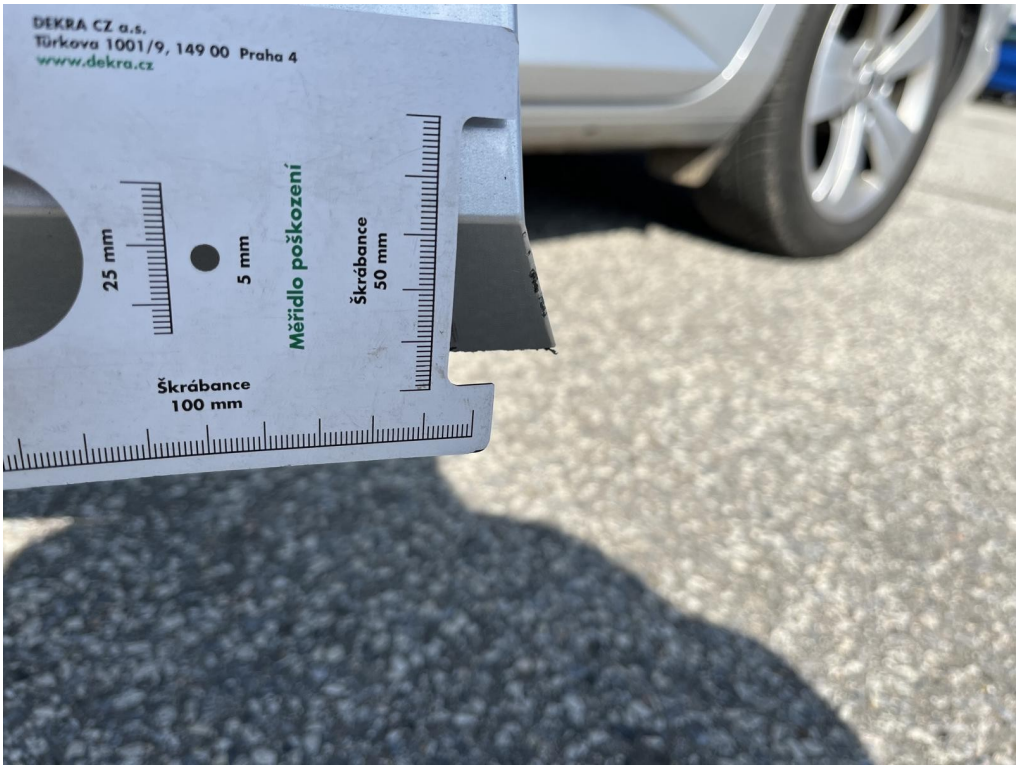
3 **Madlo kliky LP dveří - Škrábance**
Umístění: Exteriér (vnější prostor)

Viz popis k poškození č. 3
