DEKRA CZ a.s.
Türkova 1001, 149 00 Praha 4
IČ: 49240188, Zapsaná u Městského soudu v Praze, Oddíl B, vložka 1967

ÚDAJE O VOZIDLE

RZ:	**9AR0625**	VIN:	WV2ZZZSK3PX054427
Model vozidla:	Volkswagen Caddy	Provedení:	2.0 TDI EU6d, Life
Druh vozidla:	Osobní - Standard	Zdvihový objem (ccm):	1968
Maximální výkon (kW):	75	Druh paliva:	Nafta
Stav paliva v nádrži:	1/2	Barva:	Bílá
Počet válců:	4	Převodovka:	Manuální
Počet převodových stupňů:	6	Pohon:	Přední kola
Počet dveří:	5	Datum první registrace:	2023-02-07
Platnost tech. kont. do:	2027-02-00	Počet míst na sezení:	5
Stav tachometru:	128621 Km Odečteno	Servisní knížka k dispozici:	Elektronická
Stav oleje:	V intervalu	Chladící kapalina:	V intervalu

SEZNAM POŠKOZENÍ

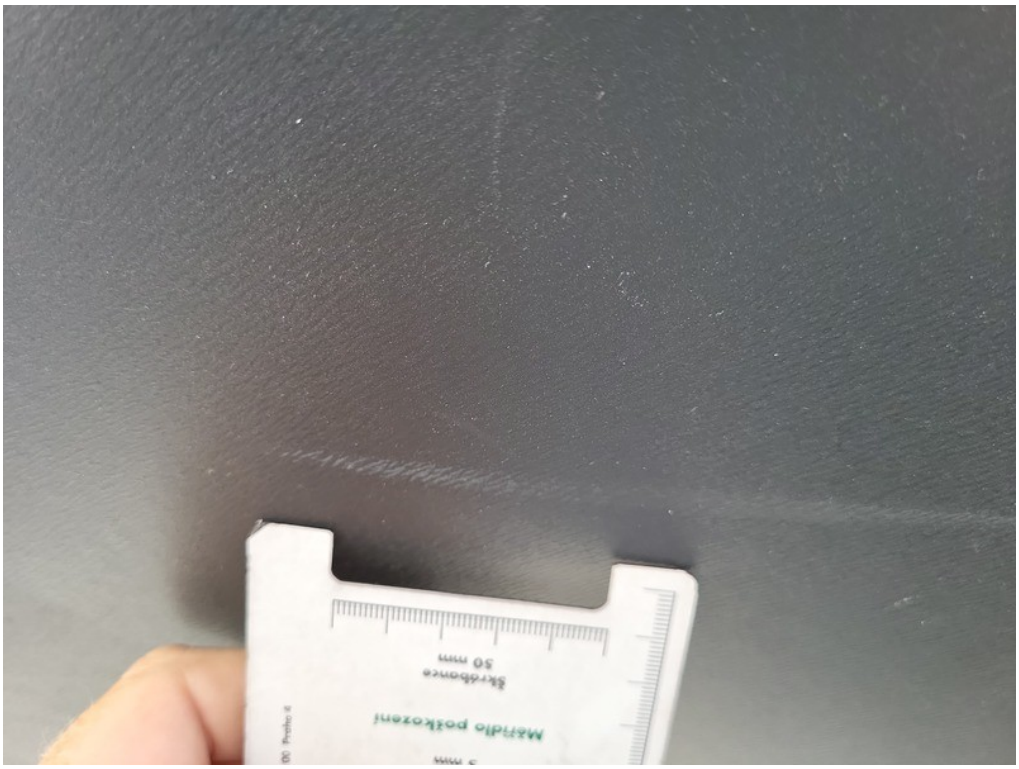
19 **Plastový kryt víka zav. prostoru - Škrábance**
Umístění: Interiér (vnitřní prostor)

Viz popis k poškození č. 19

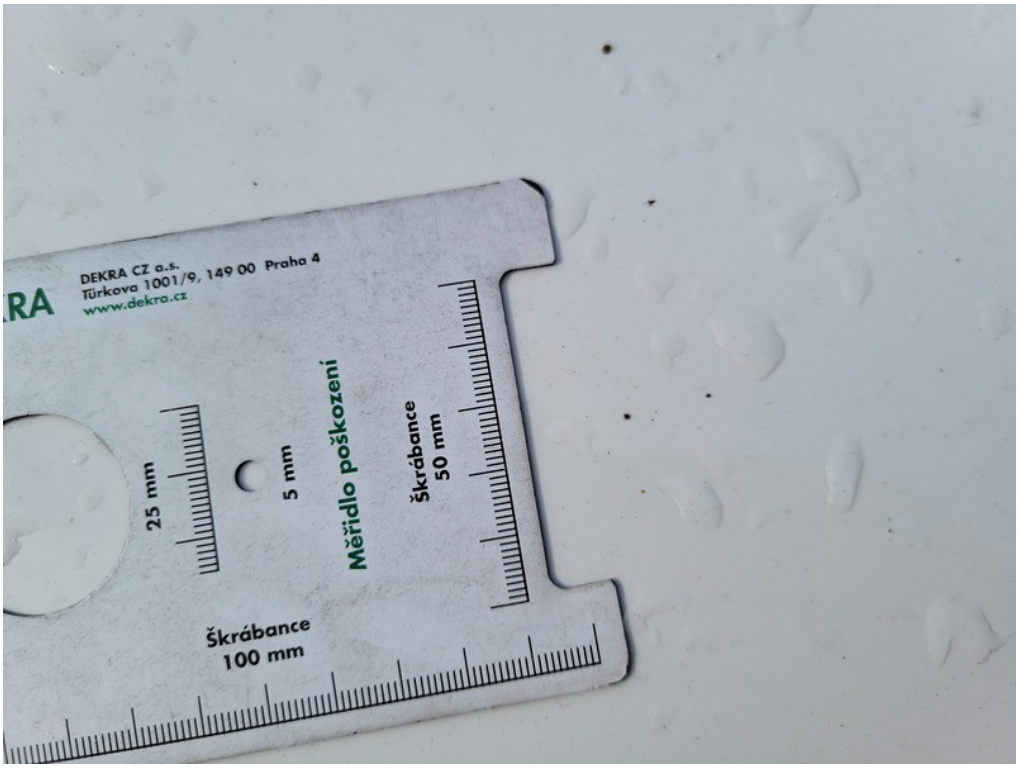
20 **Celková plocha karoserie - Škrábance**
Umístění: Ostatní
