DEKRA CZ a.s.
Türkova 1001, 149 00 Praha 4
IČ: 49240188, Zapsaná u Městského soudu v Praze, Oddíl B, vložka 1967

ÚDAJE O VOZIDLE

RZ:	**9AP0268**	VIN:	TMBAJ8NX2PY046253
Model vozidla:	Skoda Octavia	Provedení:	2.0 TDI DPF EU6d, Style
Druh vozidla:	Osobní - Standard	Zdvihový objem (ccm):	1968
Maximální výkon (kW):	110	Druh paliva:	Nafta
Stav paliva v nádrži:	-0-	Barva:	Modrá
Počet válců:	4	Převodovka:	Automatická
Počet převodových stupňů:	7	Pohon:	Přední kola
Počet dveří:	5	Datum první registrace:	2023-01-23
Platnost tech. kont. do:	2027-01-00	Počet míst na sezení:	5
Stav tachometru:	73374 Km Odečteno	Servisní knížka k dispozici:	Elektronická
Stav oleje:	V intervalu	Chladící kapalina:	V intervalu

SEZNAM POŠKOZENÍ

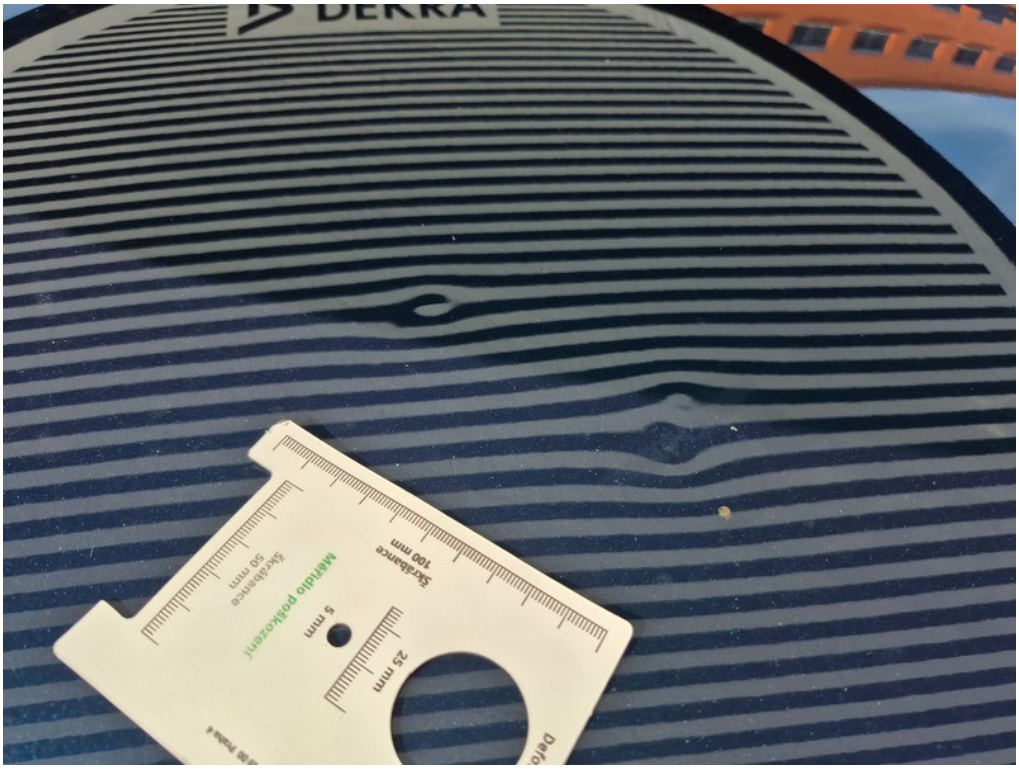
1 **Čelní sklo - Poškození od odletujícího kamení**
Umístění: Exteriér (vnější prostor)

Viz popis k poškození č. 1

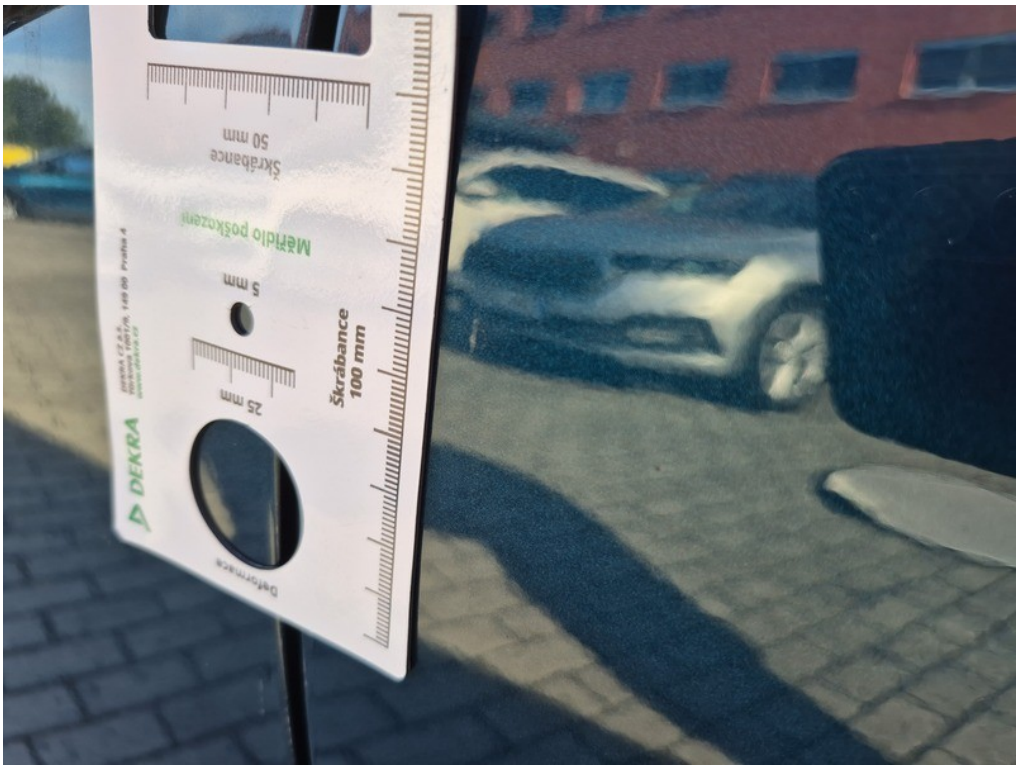
7 **Dveře přední levé - Jamka**
Umístění: Exteriér (vnější prostor)

Viz popis k poškození č. 7

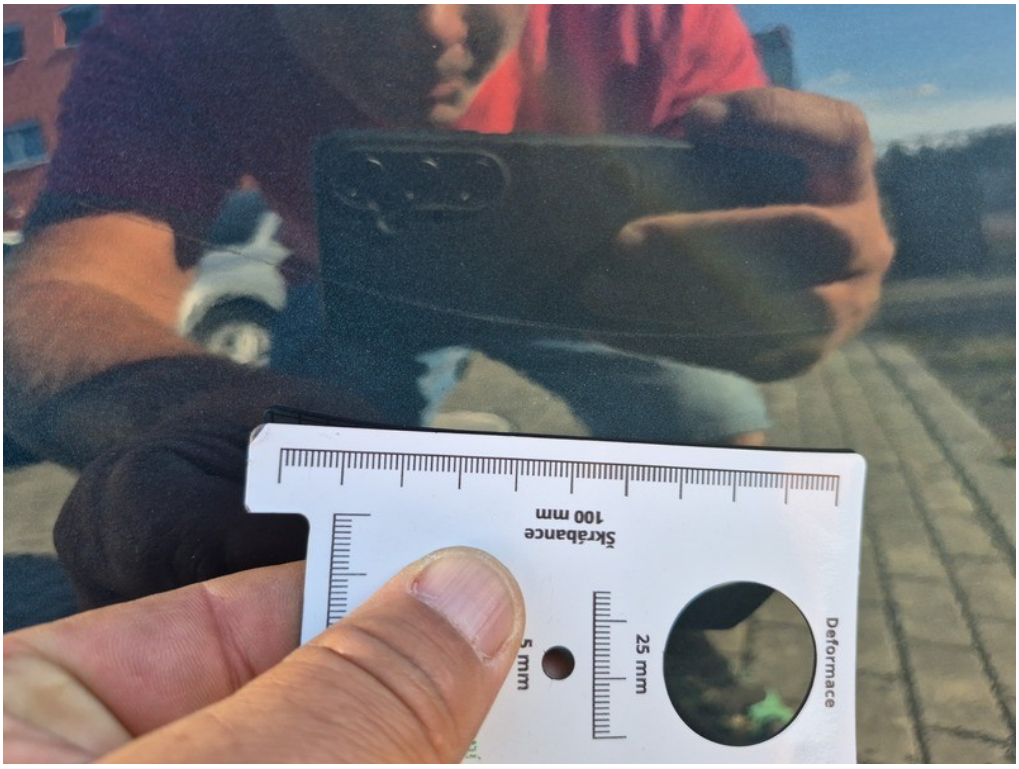
8 **Dveře zadní levé - Škrábance**
Umístění: Exteriér (vnější prostor)

Viz popis k poškození č. 8

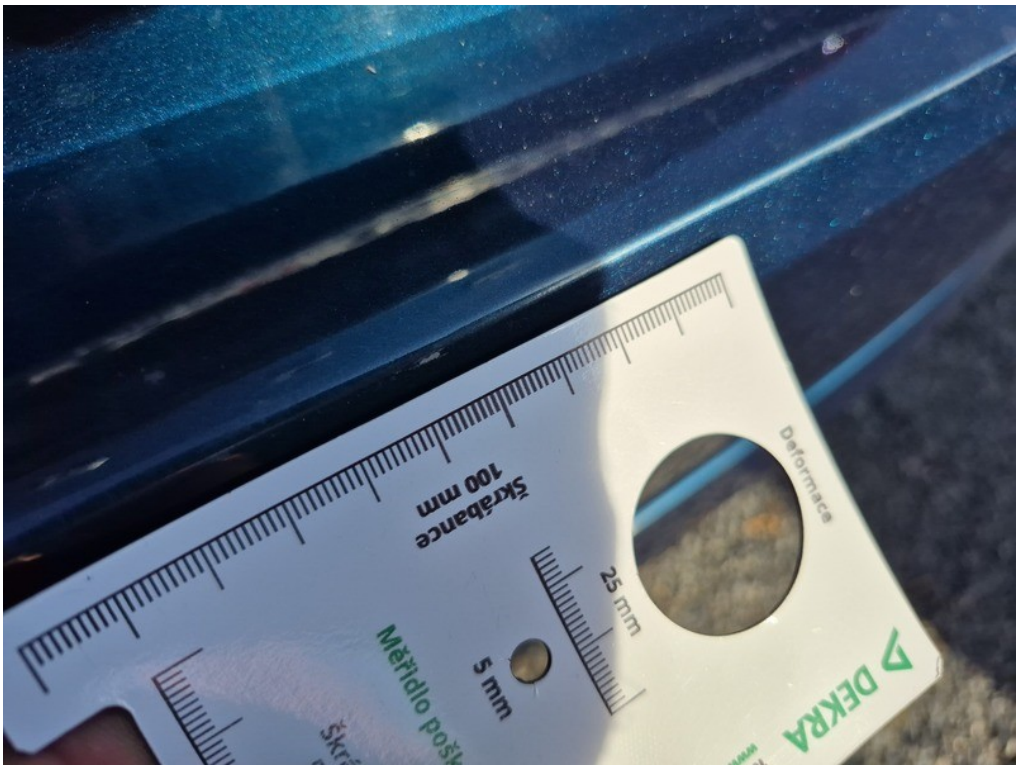
11 **Zadní nárazník - Škrábance**
Umístění: Exteriér (vnější prostor)

Viz popis k poškození č. 11

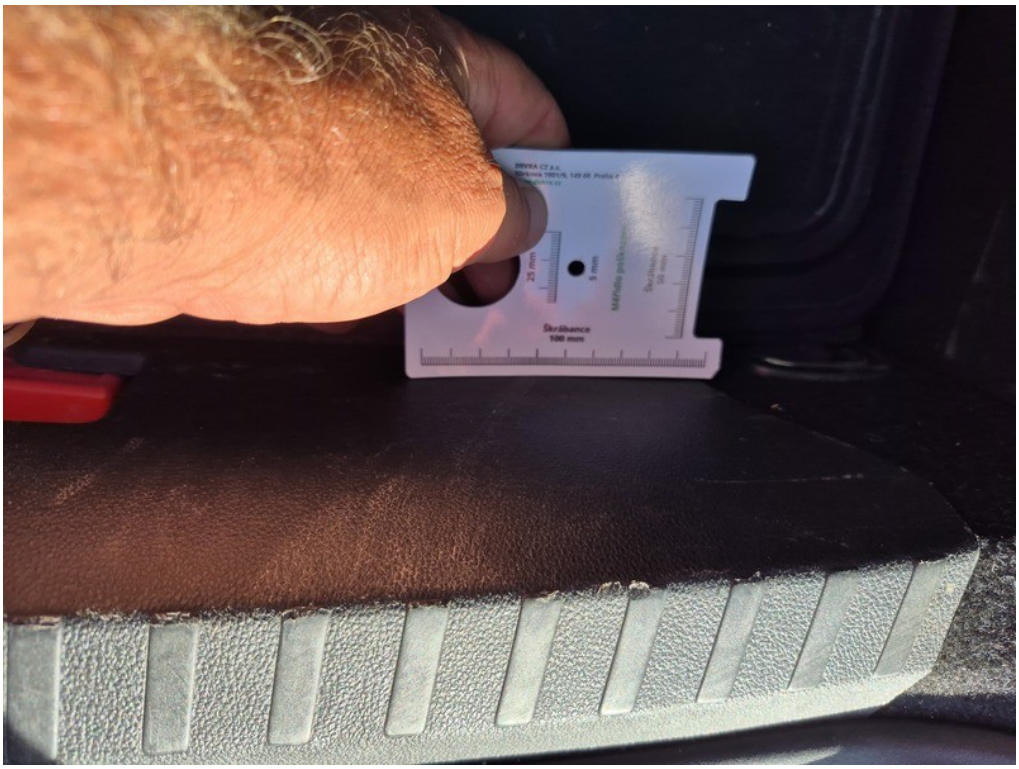
20 **Přídavný koberec LP - Opotřebení**
Umístění: Interiér (vnitřní prostor)
