DEKRA CZ a.s.
Türkova 1001, 149 00 Praha 4
IČ: 49240188, Zapsaná u Městského soudu v Praze, Oddíl B, vložka 1967

ÚDAJE O VOZIDLE

RZ:	**9AZ8632**	VIN:	TMBJJ8NX9RY025290
Model vozidla:	Skoda Octavia Combi	Provedení:	2.0 TDI DPF EU6d, Style
Druh vozidla:	Osobní - Standard	Zdvihový objem (ccm):	1968
Maximální výkon (kW):	110	Druh paliva:	Nafta
Stav paliva v nádrži:	1/2	Barva:	Černá
Počet válců:	4	Převodovka:	Automatická
Počet převodových stupňů:	7	Pohon:	Přední kola
Počet dveří:	5	Datum první registrace:	2023-10-02
Platnost tech. kont. do:	2027-10-00	Počet míst na sezení:	5
Stav tachometru:	39578 Km Odečteno	Servisní knížka k dispozici:	Elektronická
Stav oleje:	V intervalu	Chladící kapalina:	V intervalu

SEZNAM POŠKOZENÍ

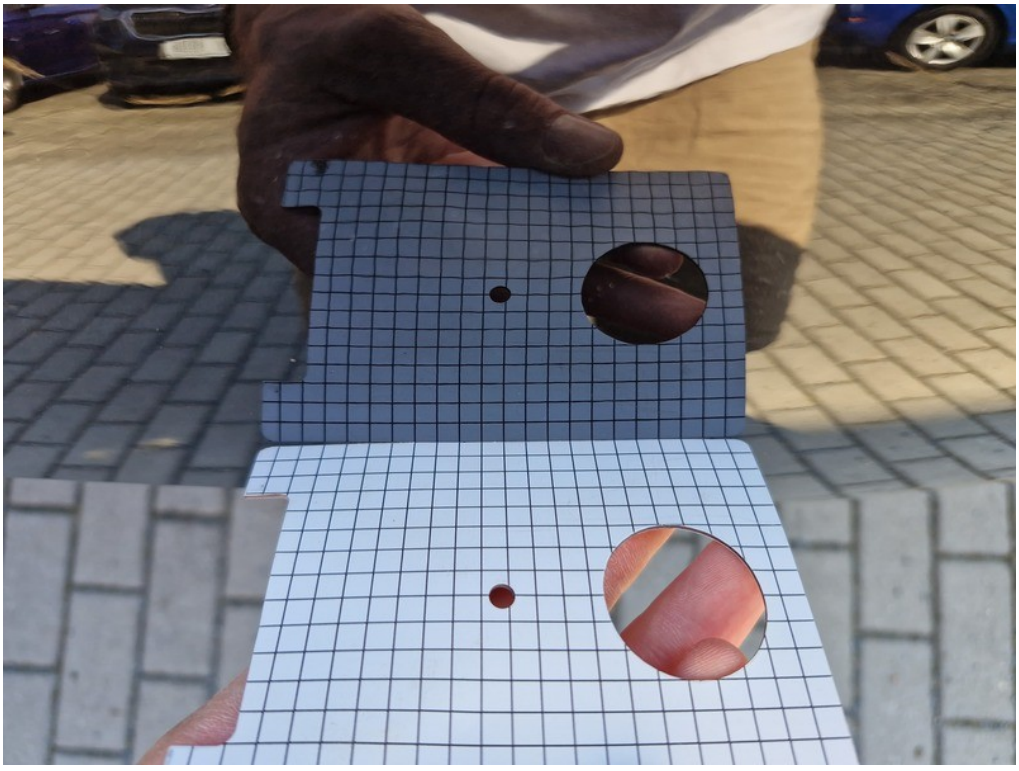
1 **Práh levý - Škrábance**
Umístění: Exteriér (vnější prostor)

Viz popis k poškození č. 1

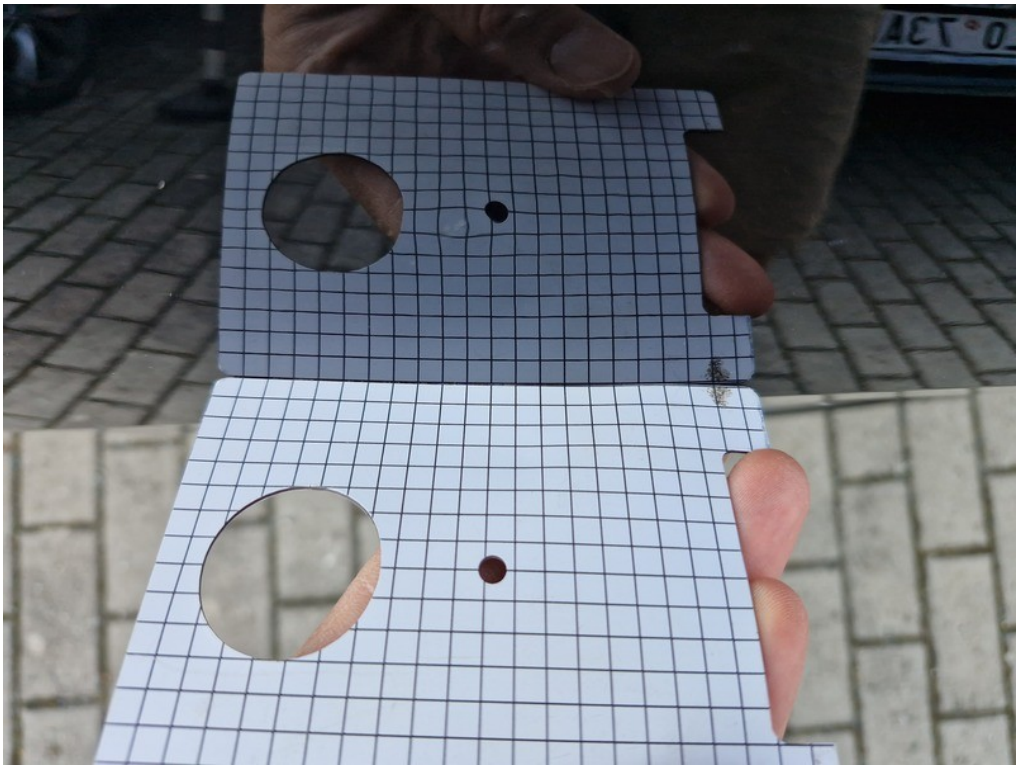
3 **Víko motoru - Škrábance**
Umístění: Exteriér (vnější prostor)

Viz popis k poškození č. 3
