DEKRA CZ a.s.
Türkova 1001, 149 00 Praha 4
IČ: 49240188, Zapsaná u Městského soudu v Praze, Oddíl B, vložka 1967

ÚDAJE O VOZIDLE

RZ:	**9AU0109**	VIN:	TMBAG8NX6PY115492
Model vozidla:	Skoda Octavia	Provedení:	2.0 TDI DPF EU6d, Style
Druh vozidla:	Osobní - Standard	Zdvihový objem (ccm):	1968
Maximální výkon (kW):	85	Druh paliva:	Nafta
Stav paliva v nádrži:	1/4	Barva:	Bílá
Počet válců:	4	Převodovka:	Manuální
Počet převodových stupňů:	6	Pohon:	Přední kola
Počet dveří:	5	Datum první registrace:	2023-04-26
Platnost tech. kont. do:	2027-04-00	Počet míst na sezení:	5
Stav tachometru:	70625 Km Odečteno	Servisní knížka k dispozici:	Elektronická
Stav oleje:	V intervalu	Chladící kapalina:	V intervalu

SEZNAM POŠKOZENÍ

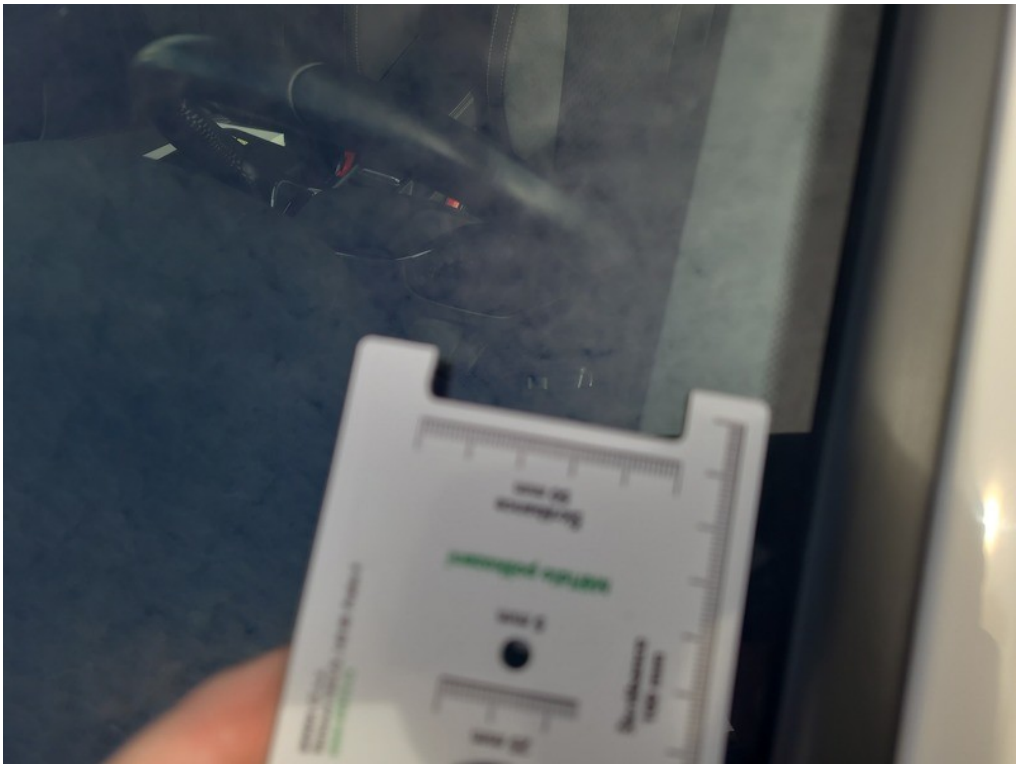
Viz popis k poškození č. 1

1 **Čelní sklo - Poškození od odletujícího kamení**
Umístění: Exteriér (vnější prostor)

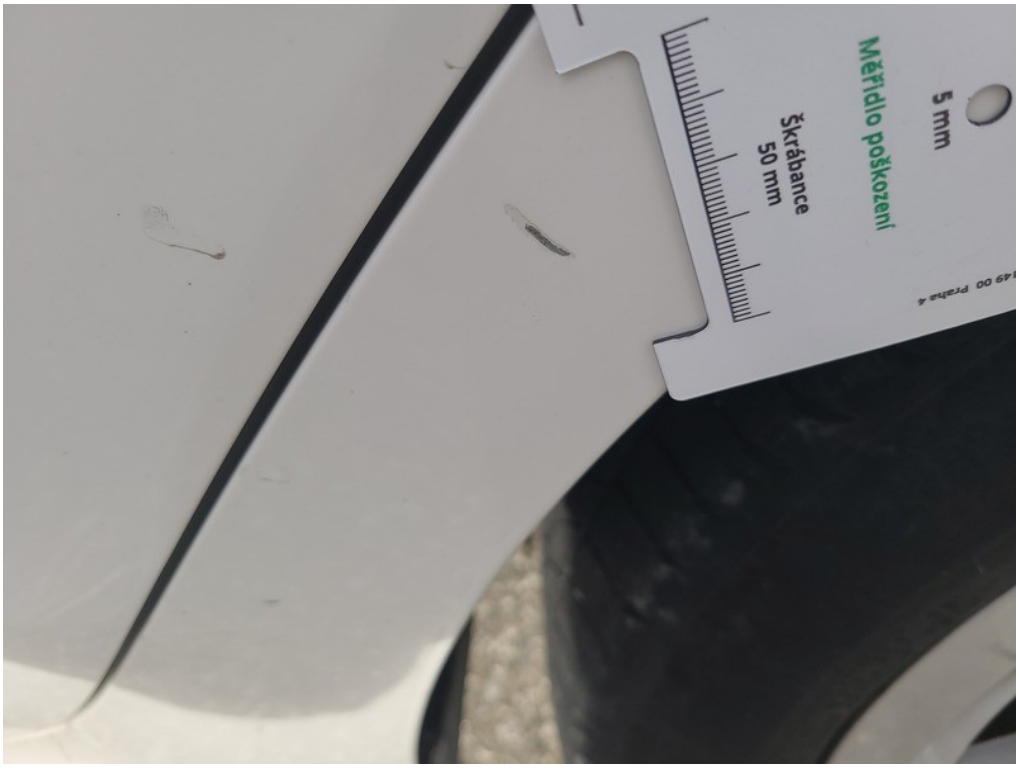
Viz popis k poškození č. 6

6 **Bočnice zadní levá - Škrábance**
Umístění: Exteriér (vnější prostor)
