ÚDAJE O VOZIDLE

RZ:	**9AP8044**	VIN:	TMBER9NW4P3083373
Model vozidla:	Skoda Scala	Provedení:	1.0 TSI EU6d, Style OPF
Druh vozidla:	Osobní - Standard	Zdvihový objem (ccm):	999
Maximální výkon (kW):	81	Druh paliva:	Benzín
Stav paliva v nádrži:	1/2	Barva:	Modrá
Počet válců:	3	Převodovka:	Manuální
Počet převodových stupňů:	6	Pohon:	Přední kola
Počet dveří:	5	Datum první registrace:	2023-01-23
Platnost tech. kont. do:	2027-01-00	Počet míst na sezení:	5
Stav tachometru:	110956 Km Odečteno	Servisní knížka k dispozici:	Elektronická
Stav oleje:	V intervalu	Chladící kapalina:	V intervalu

SEZNAM POŠKOZENÍ

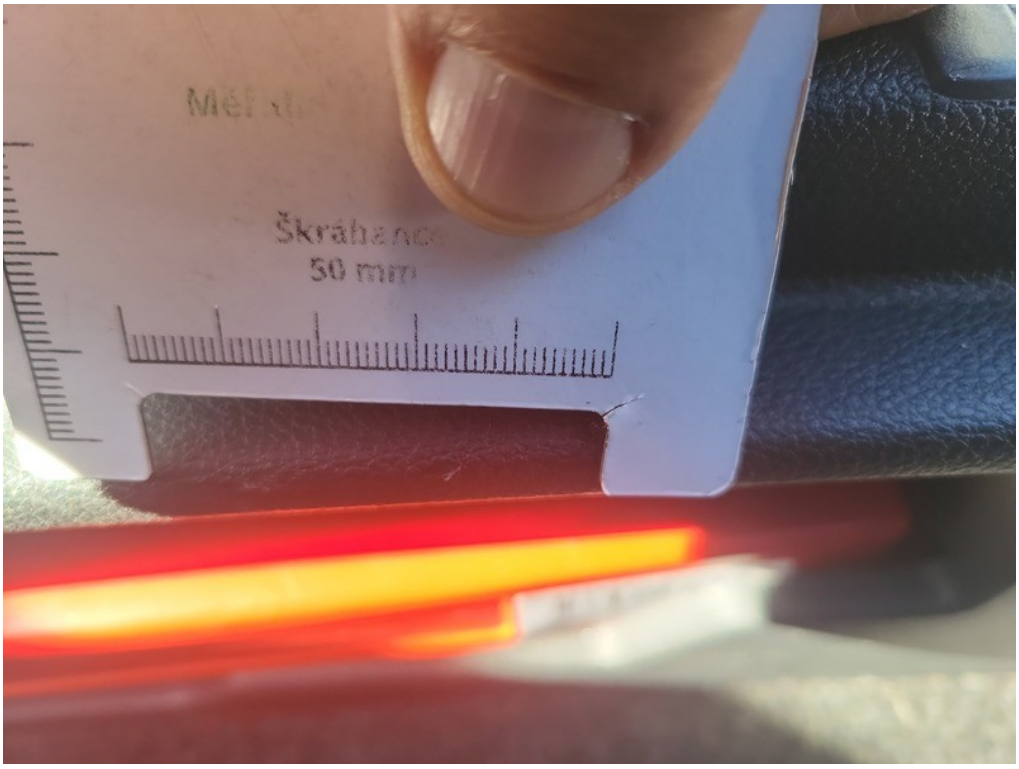
Viz popis k poškození č. 14

14 **Kryt zadního čela - Škrábance**
Umístění: Interiér (vnitřní prostor)

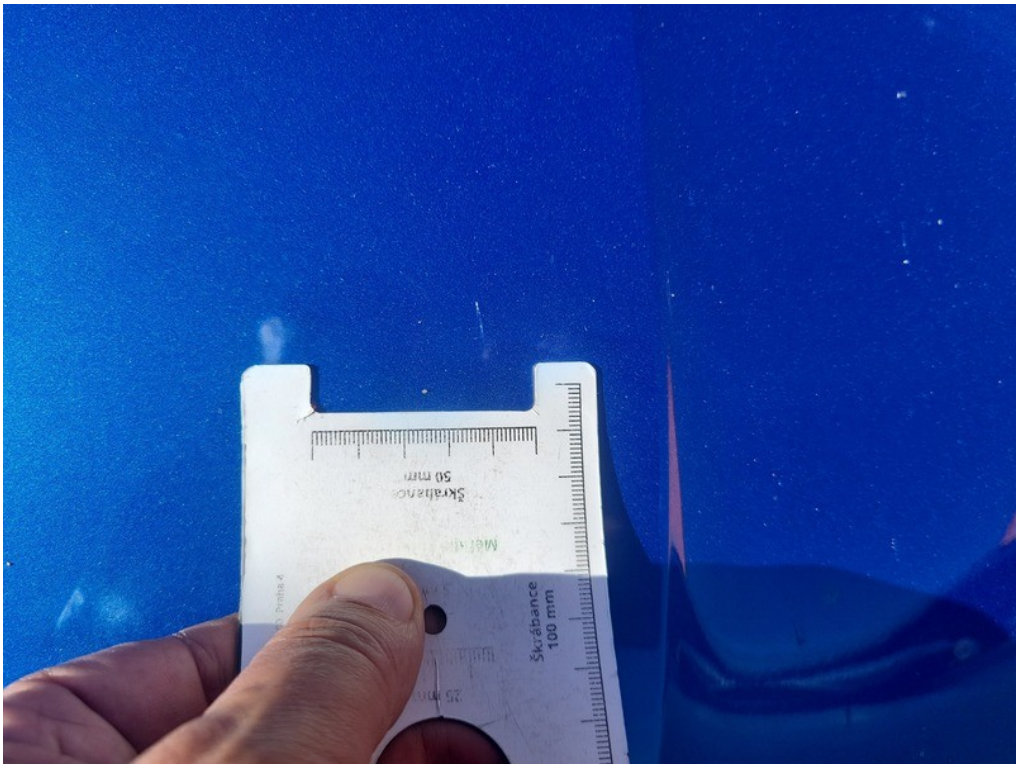
Viz popis k poškození č. 15

15 **Přední část vozidla - Poškození od odletujícího kamení**
Umístění: Ostatní
