**DEKRA CZ a.s.**
Türkova 1001, 149 00 Praha 4
IČ: 49240188, Zapsaná u Městského soudu v Praze, Oddíl B, vložka 1967

## ÚDAJE O VOZIDLE

| Model vozidla: | Kia Sportage | Provedení: | 1.6 T-GDI EU6d, Black Edition 4WD |

**SEZNAM POŠKOZENÍ**

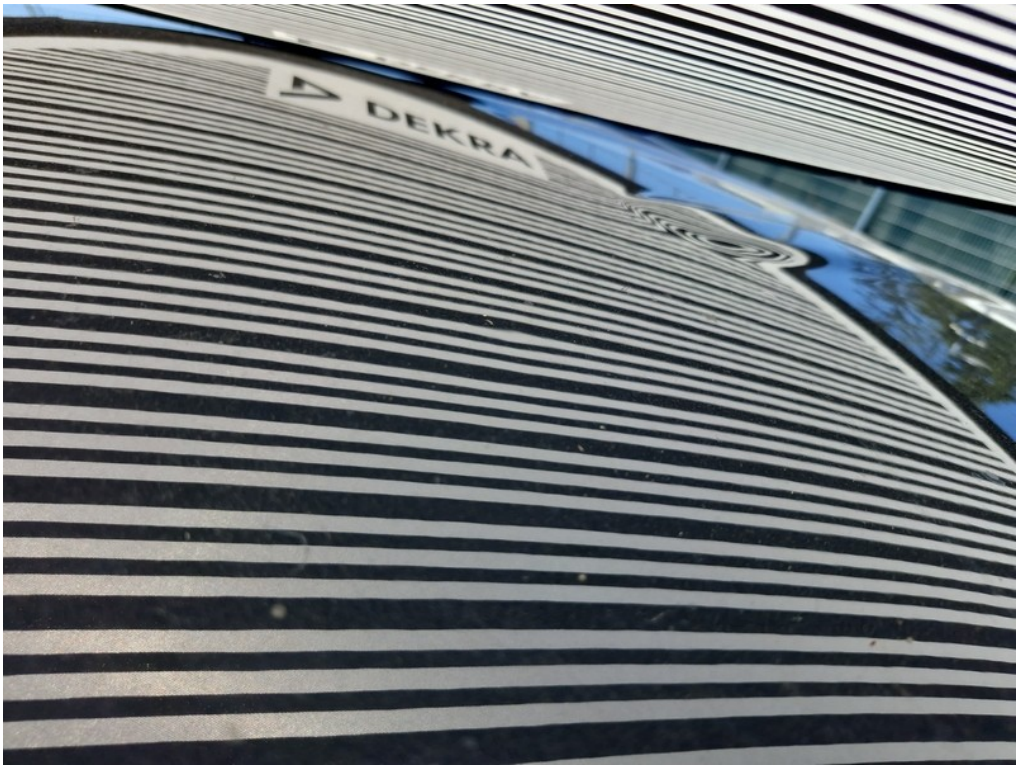
Viz popis k poškození č. 1

| P.č. | Poškozený díl | Druh poškození |
|---|---|---|
| **1** | Čelní sklo | Poškození od odletujícího kamení |

1 **Čelní sklo - Poškození od odletujícího kamení**
Umístění: Exteriér (vnější prostor)
