ČSOB Leasing, a.s.
Výmolova 353/3
150 00 Praha 5

ÚDAJE O VOZIDLE

RZ:	**8AH0249**	VIN:	VF3LCYHZRLS158983
Model vozidla:	Peugeot 308 SW	Provedení:	1.5 BlueHDi 130 FAP EU6d-T, Allure
Druh vozidla:	Osobní - Standard	Zdvihový objem (ccm):	1499
Maximální výkon (kW):	96	Druh paliva:	Nafta
Stav paliva v nádrži:	-0-	Barva:	Bílá
Počet válců:	4	Převodovka:	Automatická
Počet převodových stupňů:	8	Pohon:	Přední kola
Počet dveří:	5	Datum první registrace:	2020-07-28
Platnost tech. kont. do:	2028-06-00	Počet míst na sezení:	5
Stav tachometru:	106137 Km Odečteno	Servisní knížka k dispozici:	Ano
Poslední servisní kontrola (km):	78920	Datum poslední prohlídky vozidla:	2025-07-02
Stav oleje:	V intervalu	Chladící kapalina:	V intervalu

SEZNAM POŠKOZENÍ

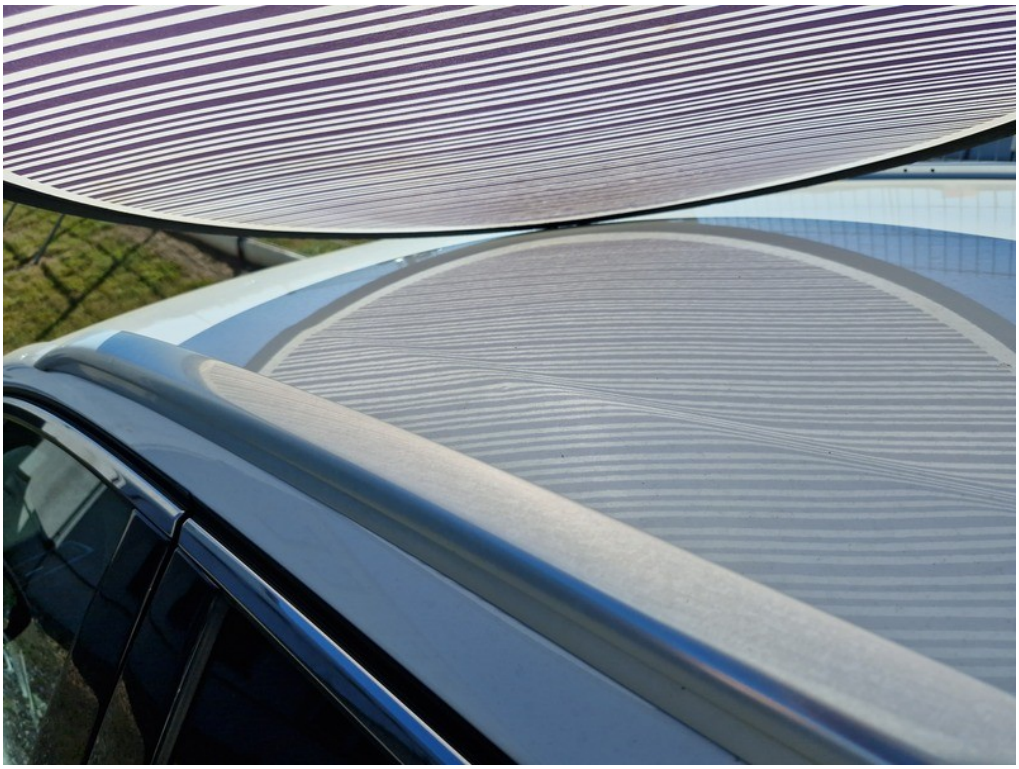
30 **Malá plocha karoserie - Polepy**
Umístění: Ostatní

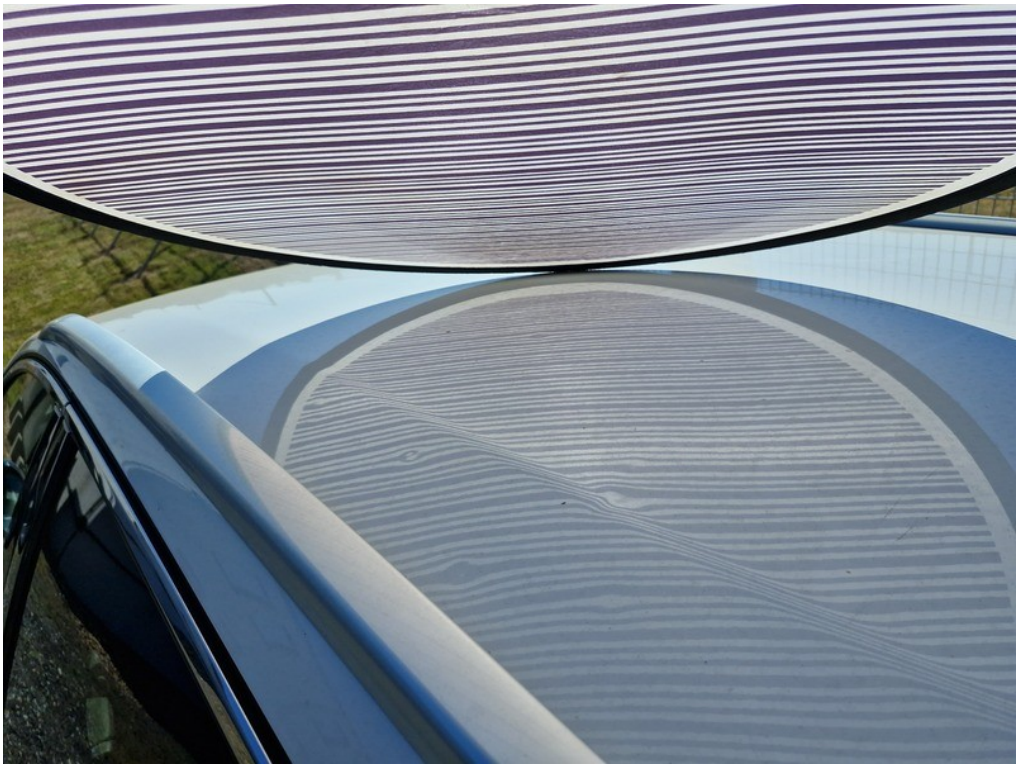
Viz popis k poškození č. 31

31 **Celková plocha karoserie - Jamky od krup**
Umístění: Ostatní
