DEKRA CZ a.s.
Türkova 1001, 149 00 Praha 4
IČ: 49240188, Zapsaná u Městského soudu v Praze, Oddíl B, vložka 1967

ÚDAJE O VOZIDLE

RZ:	**9AX8486**	VIN:	TMBEK9NW5P3164855
Model vozidla:	Skoda Scala	Provedení:	1.5 TSI EU6d, Ambition OPF (EURO 6d)
Druh vozidla:	Osobní - Standard	Zdvihový objem (ccm):	1498
Maximální výkon (kW):	110	Druh paliva:	Benzín
Stav paliva v nádrži:	3/4	Barva:	Modrá
Počet válců:	4	Převodovka:	Manuální
Počet převodových stupňů:	6	Pohon:	Přední kola
Počet dveří:	5	Datum první registrace:	2023-03-31
Platnost tech. kont. do:	2027-07-00	Počet míst na sezení:	5
Stav tachometru:	41538 Km Odečteno	Servisní knížka k dispozici:	Elektronická
Stav oleje:	V intervalu	Chladící kapalina:	V intervalu

SEZNAM POŠKOZENÍ

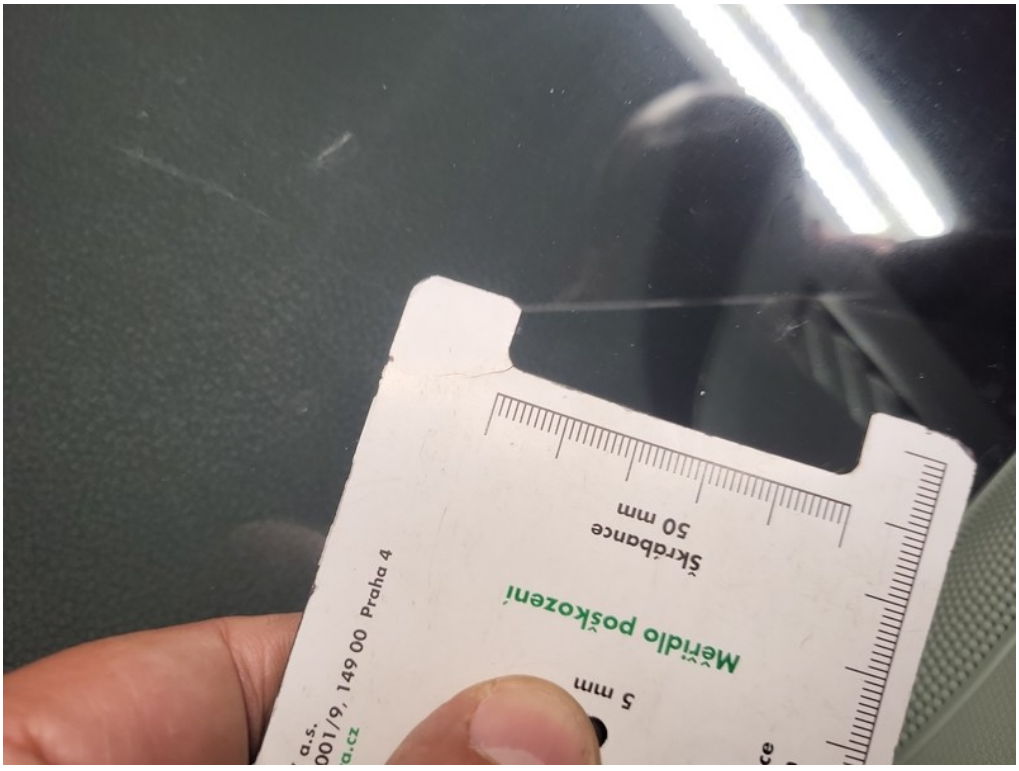
1 **Čelní sklo - Poškození od odletujícího kamení**
Umístění: Exteriér (vnější prostor)

Viz popis k poškození č. 1

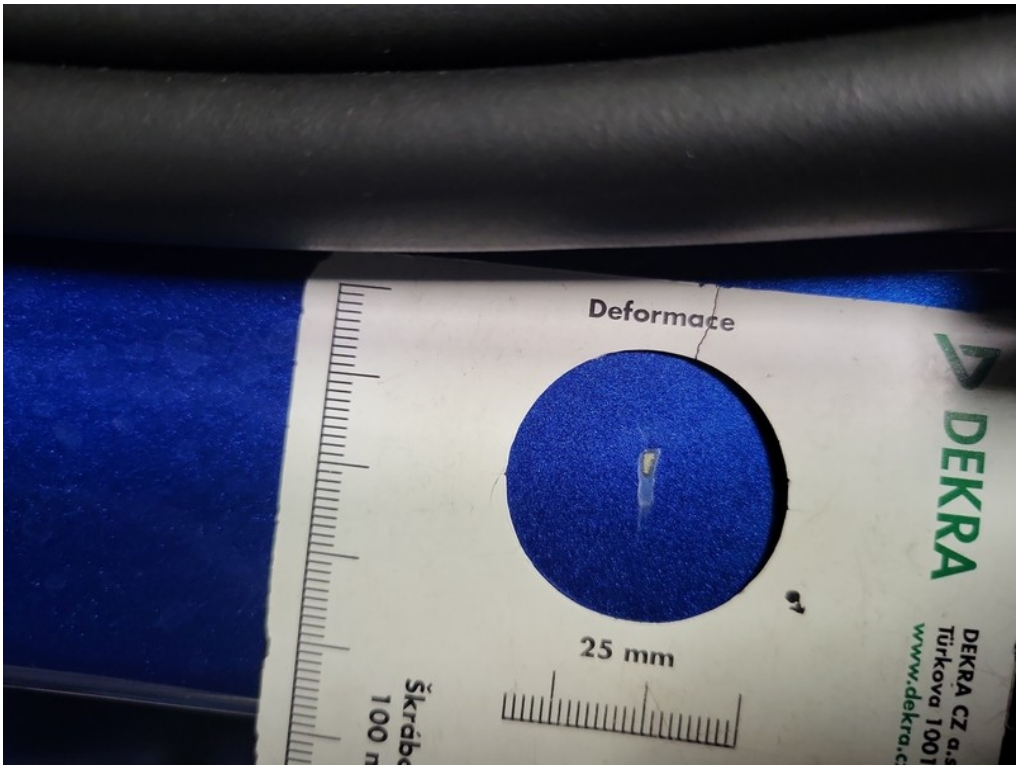
2 **B sloupek levý - Jamka**
Umístění: Exteriér (vnější prostor)

Viz popis k poškození č. 2
