**DEKRA CZ a.s.**
Türkova 1001, 149 00 Praha 4
IČ: 49240188, Zapsaná u Městského soudu v Praze, Oddíl B, vložka 1967

## ÚDAJE O VOZIDLE

| Model vozidla: | Volvo XC60 | Provedení: | B4 (Diesel) AWD EU6d, Plus Bright Mild-Hybrid |

**SEZNAM POŠKOZENÍ**

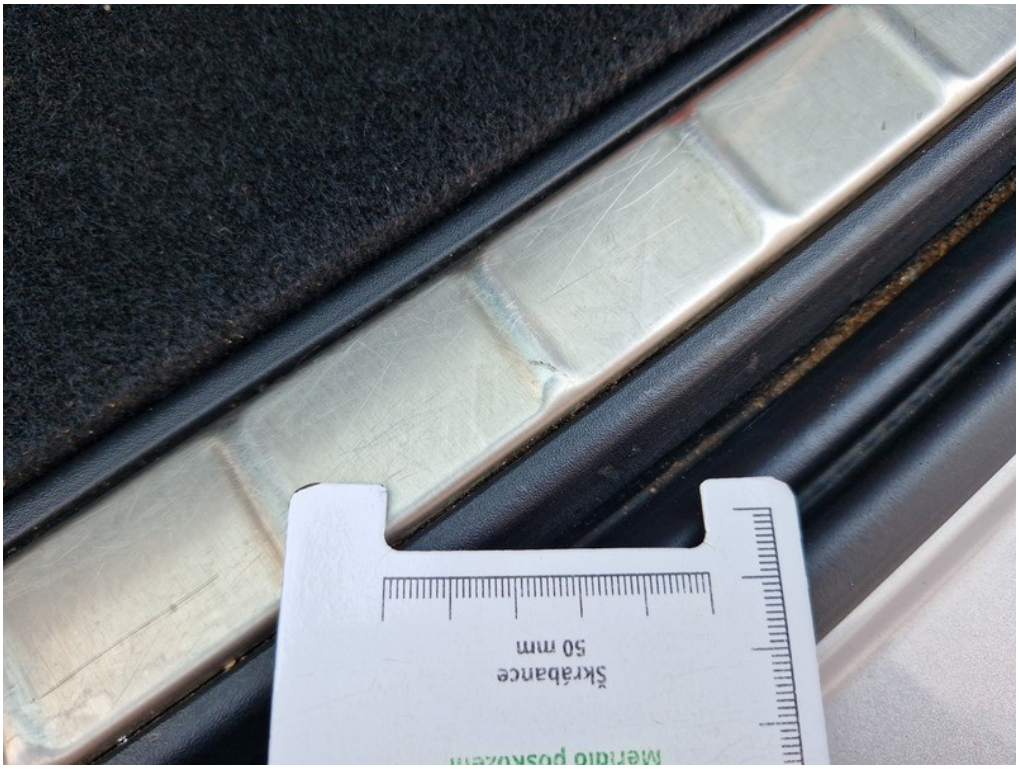
| P.č. | Poškozený díl | Druh poškození |
|---|---|---|
| **13** | Plastový kryt víka zav. prostoru | Škrábance |

13 **Plastový kryt víka zav. prostoru - Škrábance**
Umístění: Interiér (vnitřní prostor)
