DEKRA CZ a.s.
Türkova 1001, 149 00 Praha 4
IČ: 49240188, Zapsaná u Městského soudu v Praze, Oddíl B, vložka 1967

ÚDAJE O VOZIDLE

RZ:	**9AT6414**	VIN:	TMBJJ8NX4PY087242
Model vozidla:	Skoda Octavia Combi	Provedení:	2.0 TDI DPF EU6d, Style
Druh vozidla:	Osobní - Standard	Zdvihový objem (ccm):	1968
Maximální výkon (kW):	110	Druh paliva:	Nafta
Stav paliva v nádrži:	-0-	Barva:	Šedá
Počet válců:	4	Převodovka:	Automatická
Počet převodových stupňů:	7	Pohon:	Přední kola
Počet dveří:	5	Datum první registrace:	2023-05-11
Platnost tech. kont. do:	2027-05-00	Počet míst na sezení:	5
Stav tachometru:	58899 Km Odečteno	Servisní knížka k dispozici:	Elektronická
Stav oleje:	V intervalu	Chladící kapalina:	V intervalu

SEZNAM POŠKOZENÍ

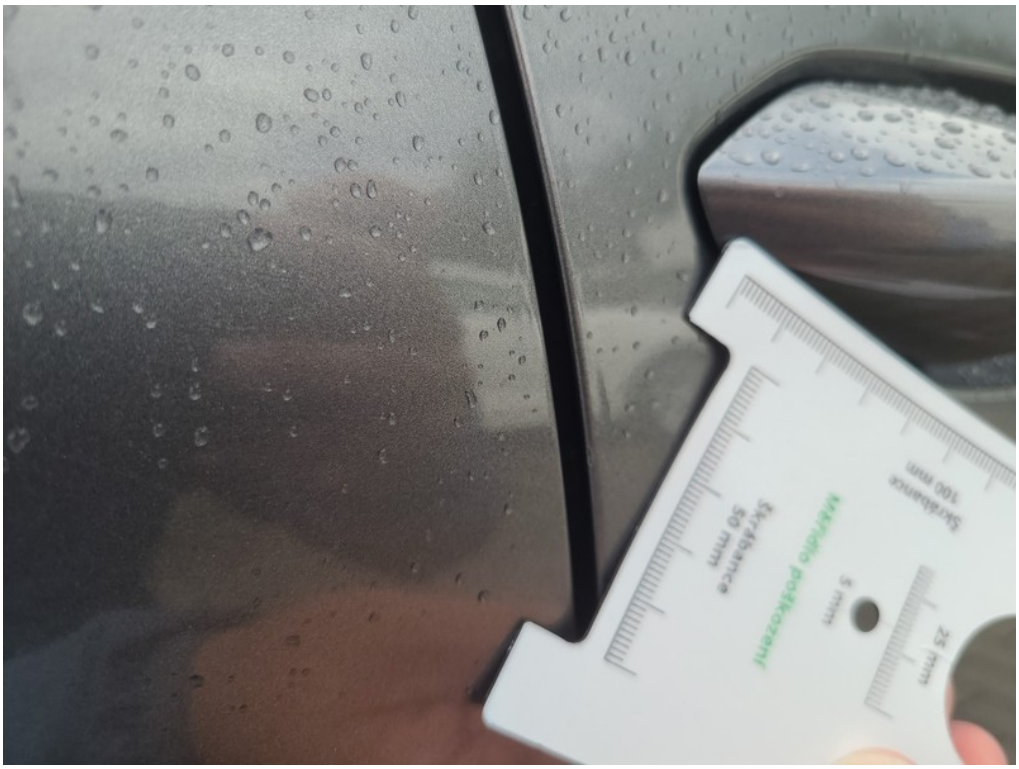
8 **Dveře zadní pravé - Škrábance**
Umístění: Exteriér (vnější prostor)

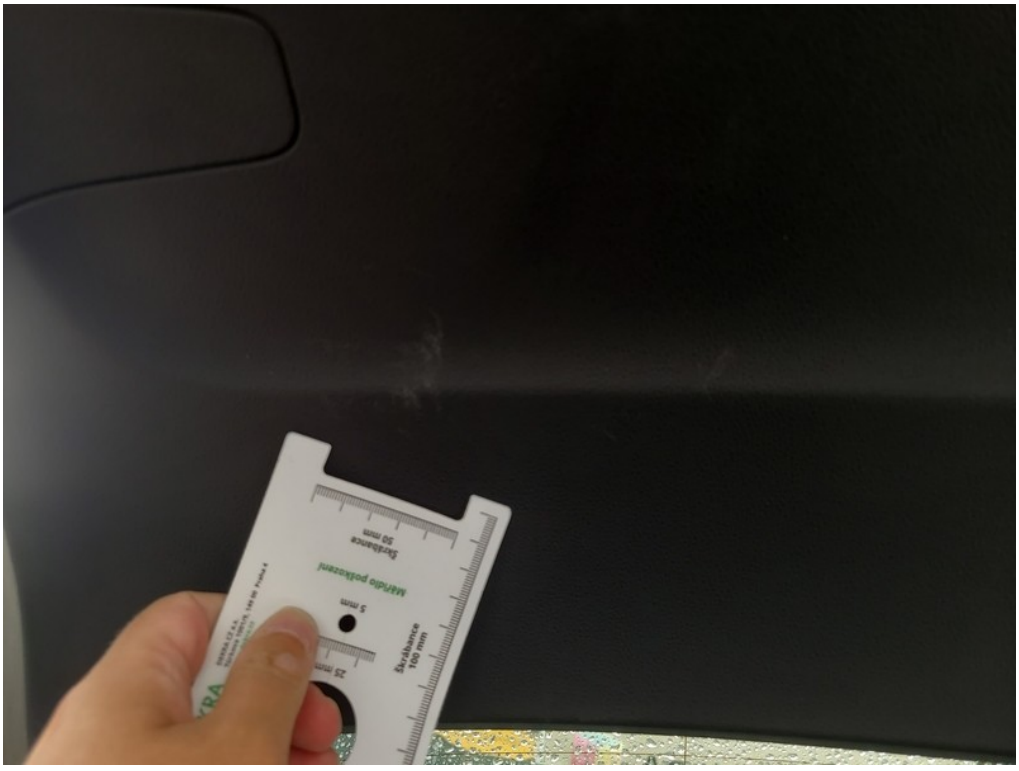
15 **Boční výplň zav. prostoru P - Škrábance**
Umístění: Interiér (vnitřní prostor)
