DEKRA CZ a.s.
Türkova 1001, 149 00 Praha 4
IČ: 49240188, Zapsaná u Městského soudu v Praze, Oddíl B, vložka 1967

ÚDAJE O VOZIDLE

RZ:	**8AU2071**	VIN:	VF3LCYHZJMS102731
Model vozidla:	Peugeot 308 SW	Provedení:	1.5 BlueHDi 130 FAP EU6d, Active Pack
Druh vozidla:	Osobní - Standard	Zdvihový objem (ccm):	1499
Maximální výkon (kW):	96	Druh paliva:	Nafta
Stav paliva v nádrži:	1/4	Barva:	Šedá - metal.
Počet válců:	4	Převodovka:	6 stupňová
Počet převodových stupňů:	6	Pohon:	Přední kola
Počet dveří:	5	Datum první registrace:	2021-06-30
Platnost tech. kont. do:	2027-06-00	Počet míst na sezení:	5
Stav tachometru:	142447 Km Odečteno	Servisní knížka k dispozici:	Ano
Poslední servisní kontrola (km):	109569	Datum poslední prohlídky vozidla:	2024-10-22
Stav oleje:	V intervalu	Chladící kapalina:	V intervalu

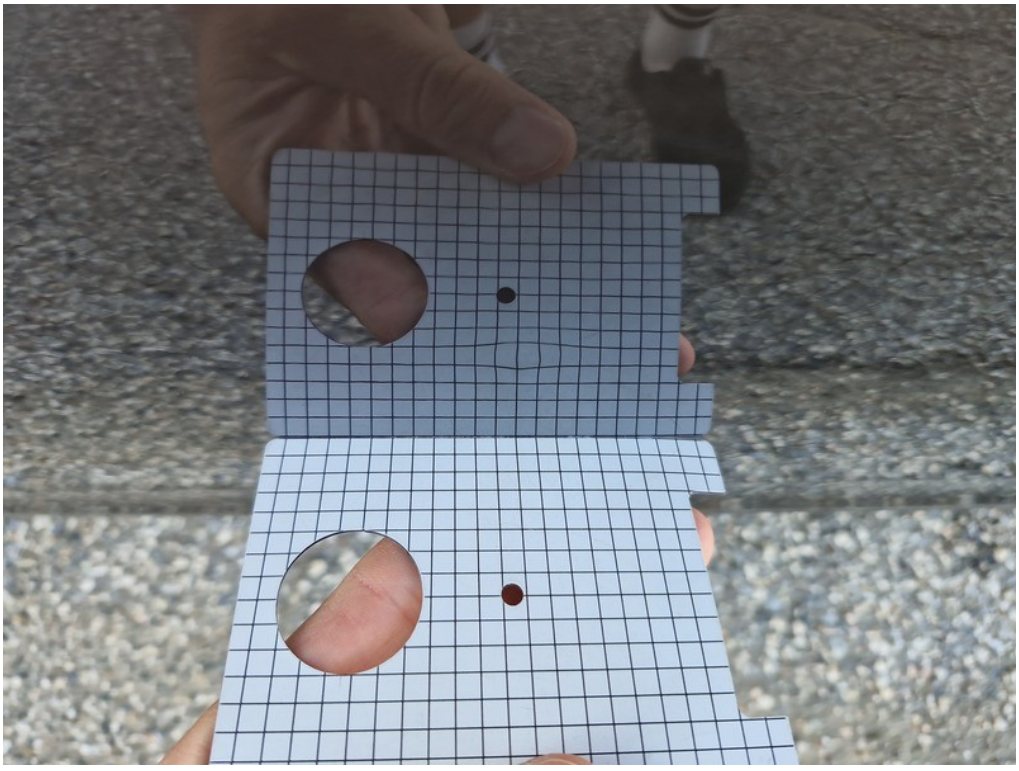
4 **Disk LP kola - Škrábance**
Umístění: Exteriér (vnější prostor)

Viz popis k poškození č. 4

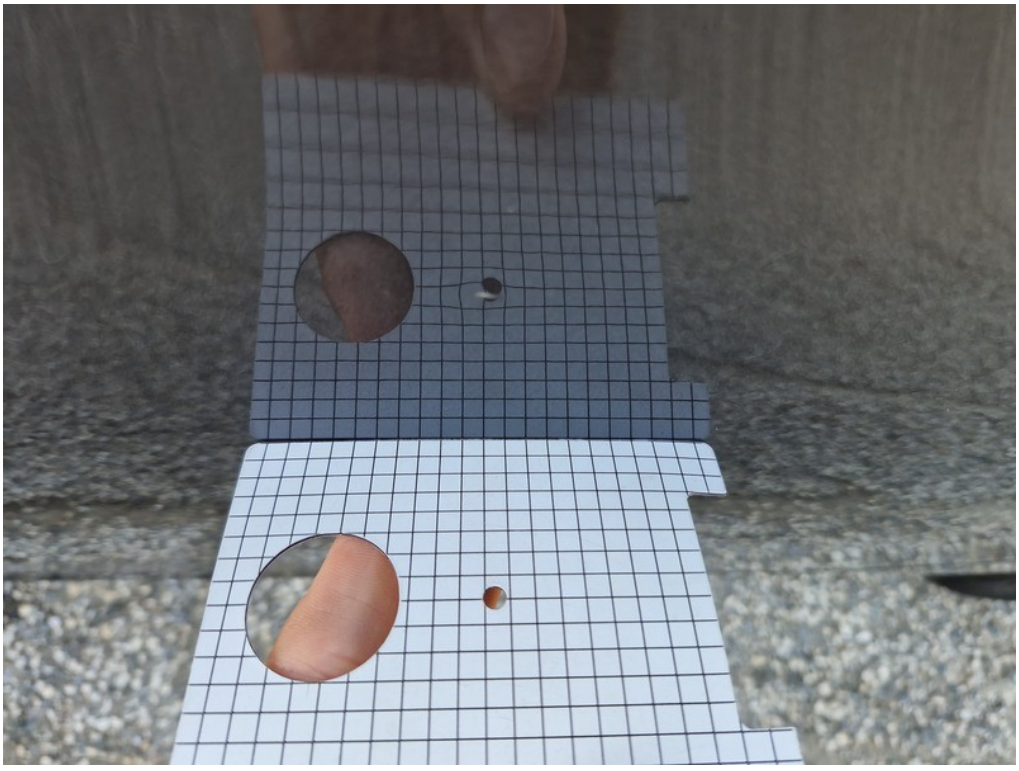
6 **Dveře zadní levé - Jamka**
Umístění: Exteriér (vnější prostor)

Viz popis k poškození č. 6

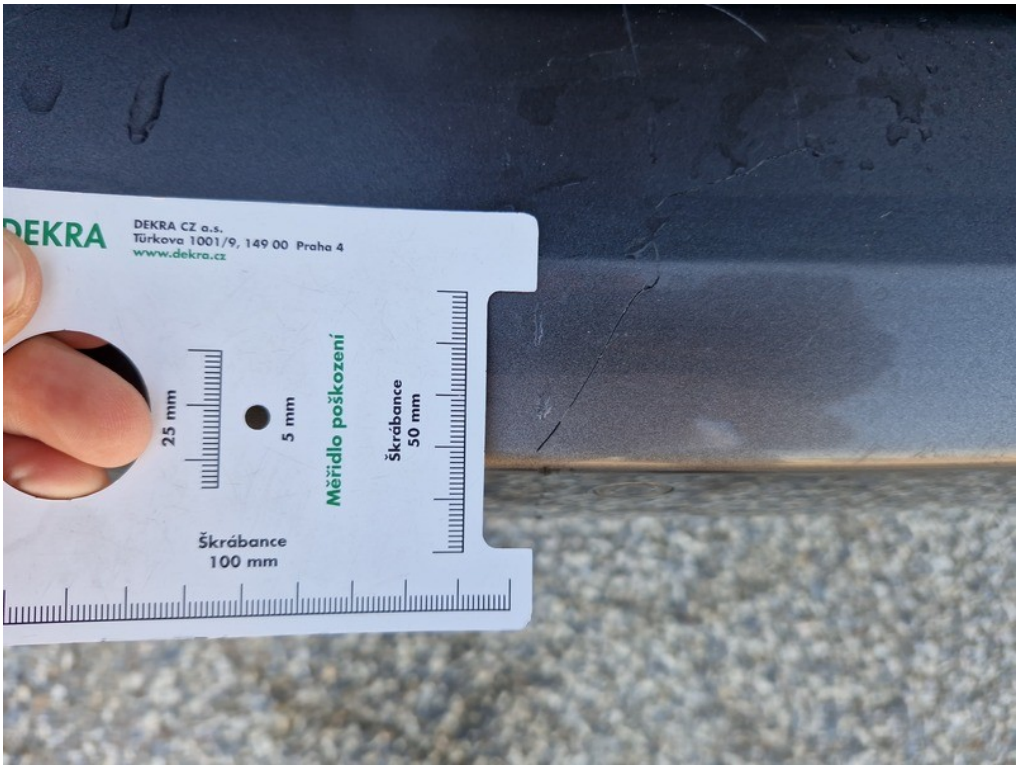
7 **Zadní nárazník - Škrábance**
Umístění: Exteriér (vnější prostor)

Viz popis k poškození č. 7

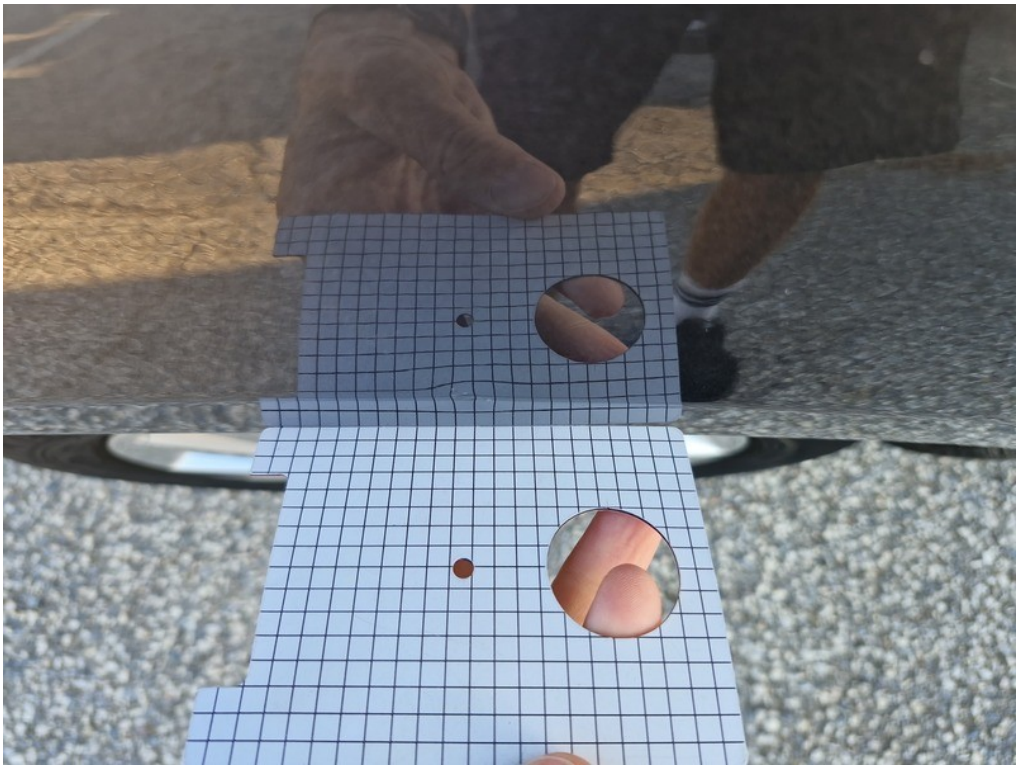
8 **Rám dveří pravý - Jamka**
Umístění: Exteriér (vnější prostor)

Viz popis k poškození č. 8

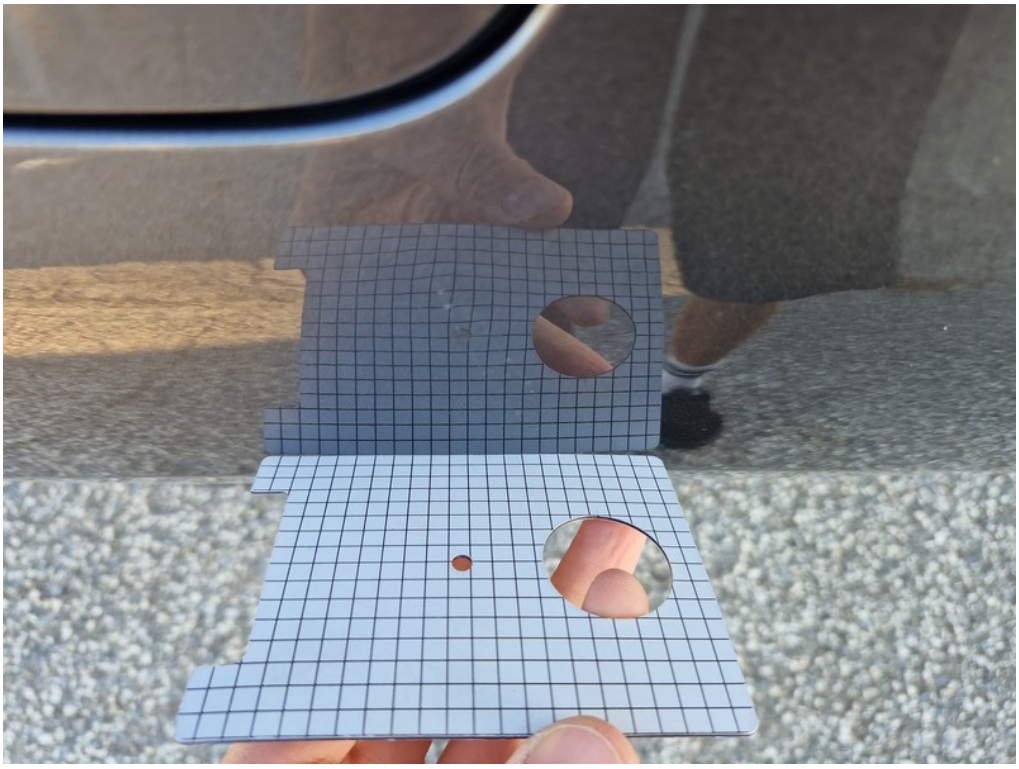
9 **Bočnice zadní pravá - Deformace**
Umístění: Exteriér (vnější prostor)

Viz popis k poškození č. 9

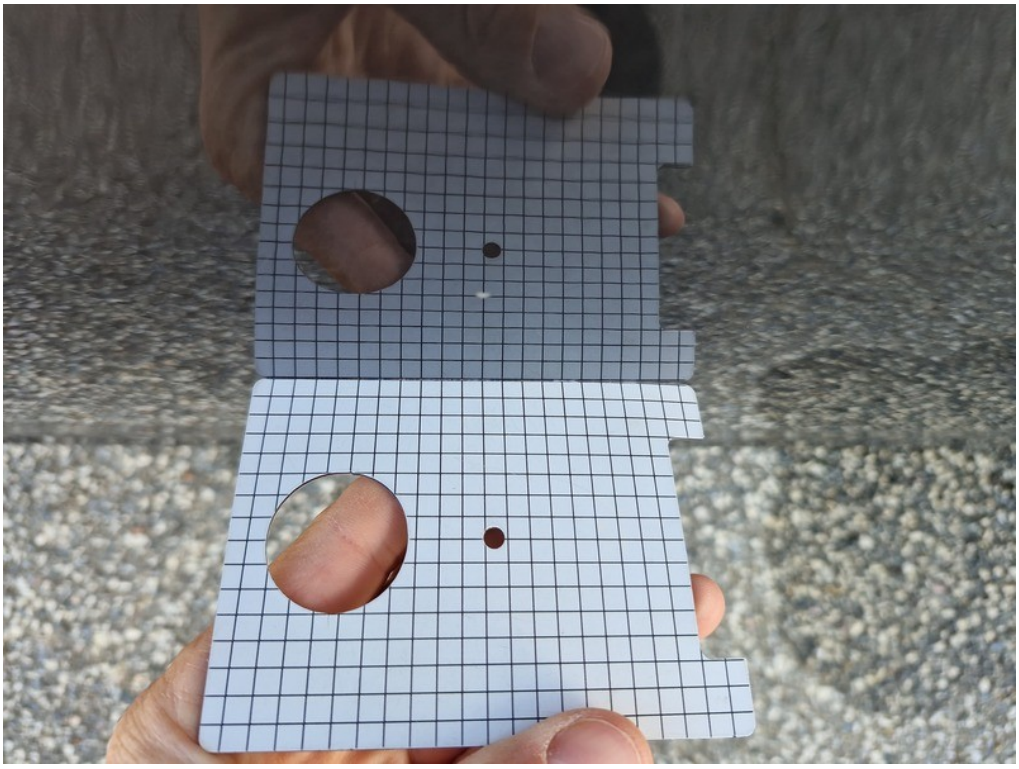
10 **Dveře zadní pravé - Škrábance**
Umístění: Exteriér (vnější prostor)

Viz popis k poškození č. 10
