**DEKRA CZ a.s.**
Türkova 1001, 149 00 Praha 4
IČ: 49240188, Zapsaná u Městského soudu v Praze, Oddíl B, vložka 1967

## ÚDAJE O VOZIDLE

| RZ: | **9AR0470** | VIN: | TMBLE9NP7P7032924 |
| Model vozidla: | Skoda Superb Combi | Provedení: | 2.0 TSI EU6d, L&K 4x4 OPF |

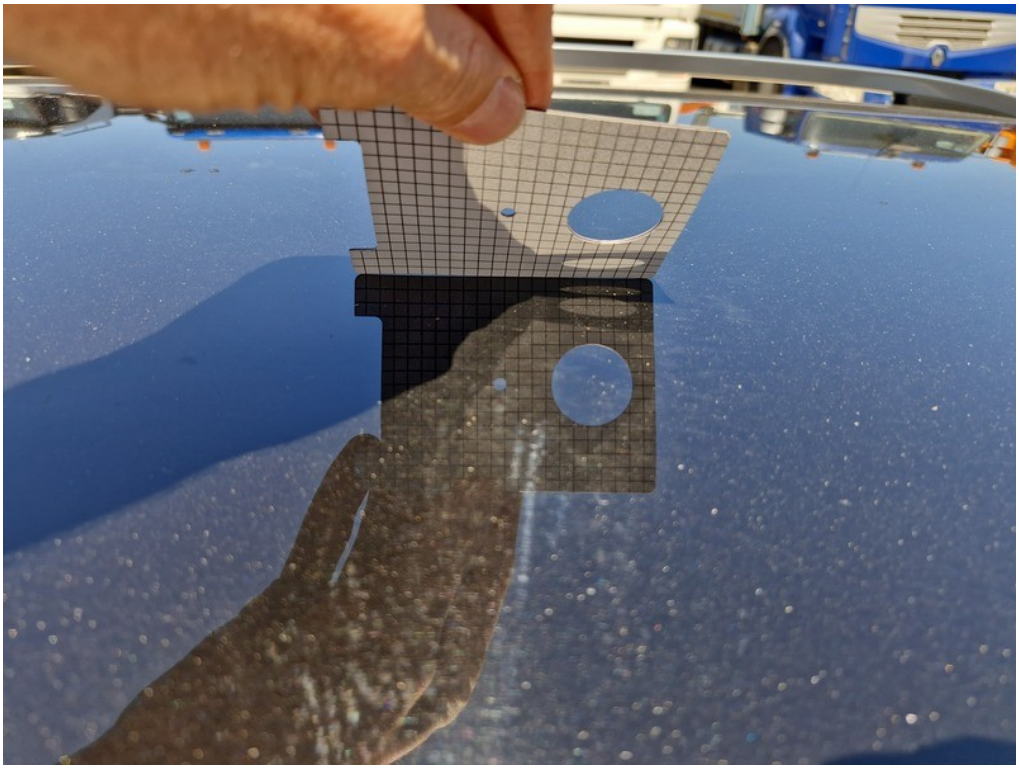
| P.č. | Poškozený díl | Druh poškození |
|---|---|---|
| **10** | Víko zavazadlového prostoru | Škrábance |

10 **Víko zavazadlového prostoru - Škrábance**
Umístění: Exteriér (vnější prostor)

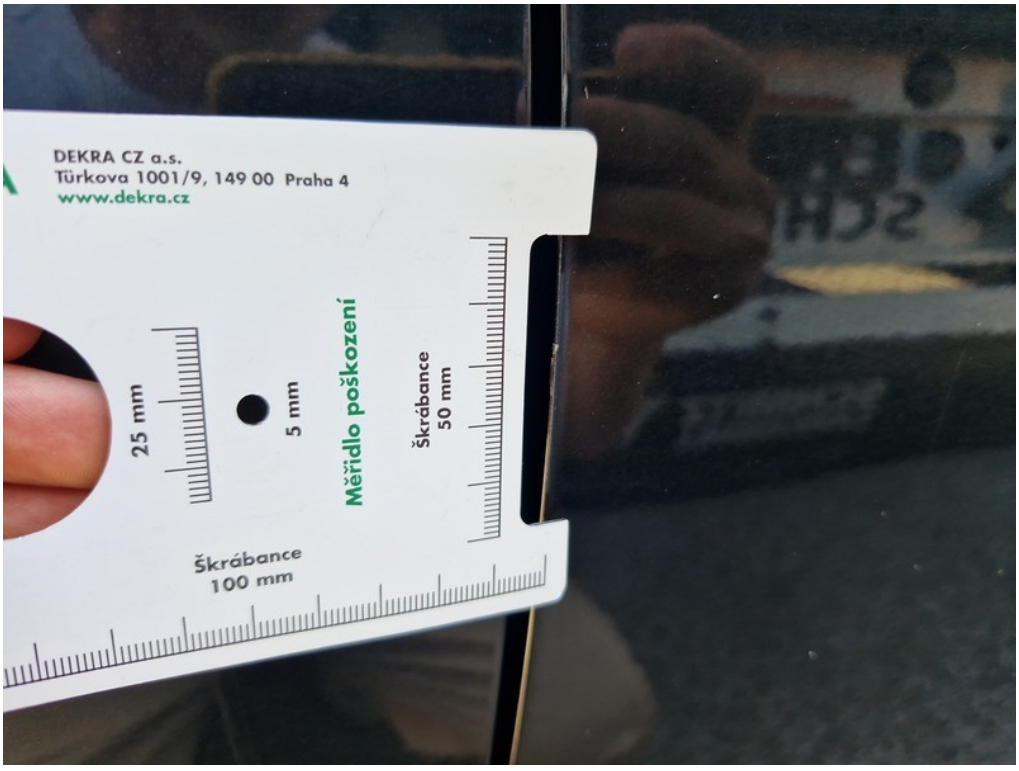
| P.č. | Poškozený díl | Druh poškození |
|---|---|---|
| **13** | Dveře zadní pravé | Jamka |

13 **Dveře zadní pravé - Jamka**
Umístění: Exteriér (vnější prostor)
