ÚDAJE O VOZIDLE

RZ:	**9AY1610**	VIN:	TMBLJ7NUXP5071072
Model vozidla:	Skoda Karoq	Provedení:	2.0 TDI EU6d, Sportline 4x4
Druh vozidla:	Osobní - Standard	Zdvihový objem (ccm):	1968
Maximální výkon (kW):	110	Druh paliva:	Nafta
Stav paliva v nádrži:	1/4	Barva:	Černá - Metalíza
Počet válců:	4	Převodovka:	Automatická
Počet převodových stupňů:	7	Pohon:	Všechna kola
Počet dveří:	5	Datum první registrace:	2023-08-22
Platnost tech. kont. do:	2027-08-00	Počet míst na sezení:	5
Stav tachometru:	160240 Km Odečteno	Servisní knížka k dispozici:	Elektronická
Stav oleje:	V intervalu	Chladící kapalina:	V intervalu

SEZNAM POŠKOZENÍ

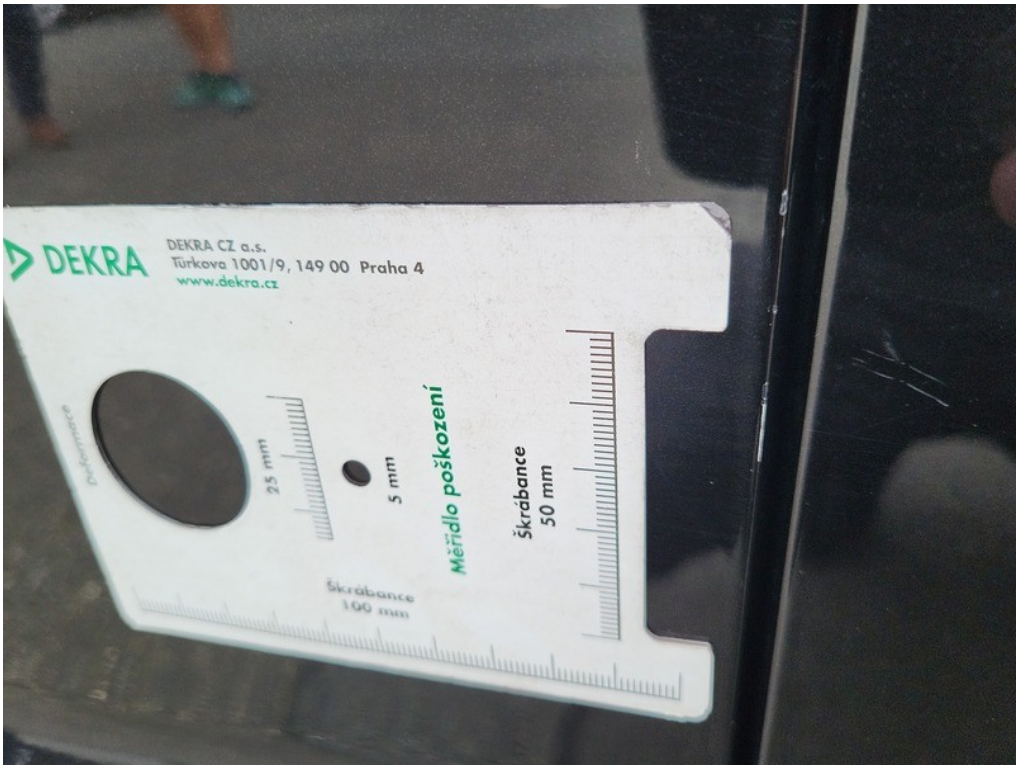
4 **Lišta P nárazníku levá - Škrábance**
Umístění: Exteriér (vnější prostor)

Viz popis k poškození č. 4
