DEKRA CZ a.s.
Türkova 1001, 149 00 Praha 4
IČ: 49240188, Zapsaná u Městského soudu v Praze, Oddíl B, vložka 1967

ÚDAJE O VOZIDLE

RZ:	**9AN1136**	VIN:	TMBJJ8NX1NY099510
Model vozidla:	Skoda Octavia Combi	Provedení:	2.0 TDI DPF EU6d, Style (EURO 6d)
Druh vozidla:	Osobní - Standard	Zdvihový objem (ccm):	1968
Maximální výkon (kW):	110	Druh paliva:	Nafta
Stav paliva v nádrži:	1/4	Barva:	Šedá
Počet válců:	4	Převodovka:	Automatická
Počet převodových stupňů:	7	Pohon:	Přední kola
Počet dveří:	5	Datum první registrace:	2022-12-13
Platnost tech. kont. do:	2026-12-00	Počet míst na sezení:	5
Stav tachometru:	46699 Km Odečteno	Servisní knížka k dispozici:	Elektronická
Stav oleje:	V intervalu	Chladící kapalina:	V intervalu

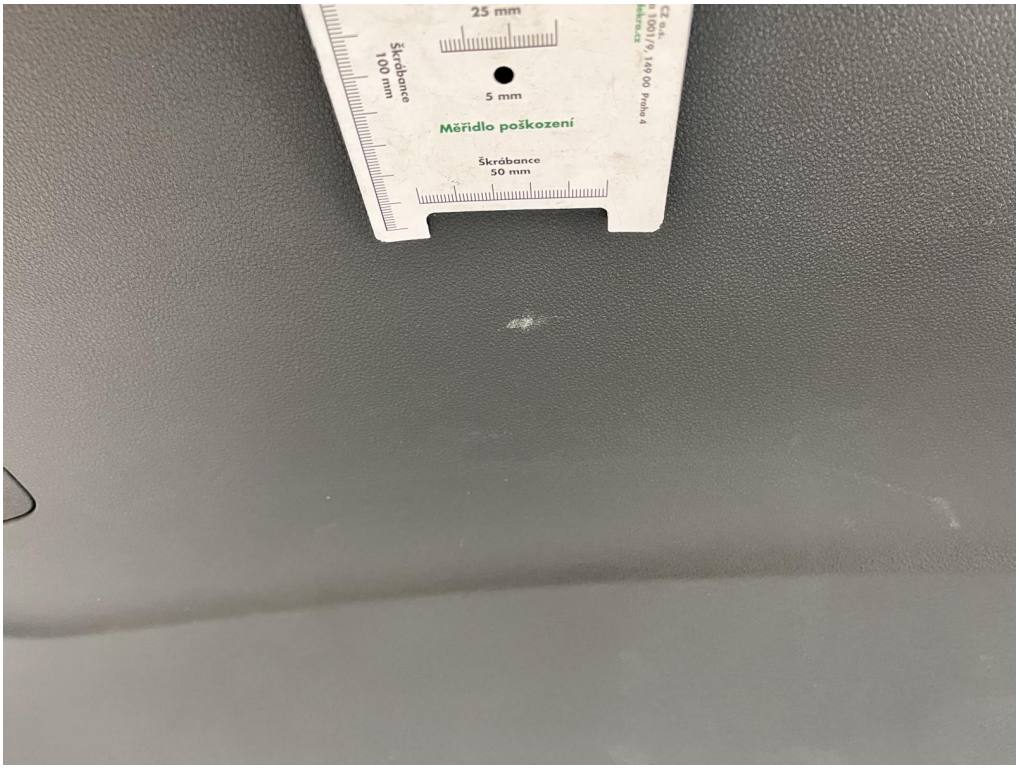
10 **Kryt zadního čela - Škrábance**
Umístění: Interiér (vnitřní prostor)

Viz popis k poškození č. 10
