DEKRA CZ a.s.
Türkova 1001, 149 00 Praha 4
IČ: 49240188, Zapsaná u Městského soudu v Praze, Oddíl B, vložka 1967

ÚDAJE O VOZIDLE

RZ:	**9AR0594**	VIN:	WV2ZZZSK6PX053854
Model vozidla:	Volkswagen Caddy	Provedení:	2.0 TDI EU6d, Life
Druh vozidla:	Osobní - Standard	Zdvihový objem (ccm):	1968
Maximální výkon (kW):	75	Druh paliva:	Nafta
Stav paliva v nádrži:	3/4	Barva:	Bílá
Počet válců:	4	Převodovka:	Manuální
Počet převodových stupňů:	6	Pohon:	Přední kola
Počet dveří:	5	Datum první registrace:	2023-02-07
Platnost tech. kont. do:	2027-02-00	Počet míst na sezení:	5
Stav tachometru:	138964 Km Odečteno	Servisní knížka k dispozici:	Elektronická
Stav oleje:	V intervalu	Chladící kapalina:	V intervalu

SEZNAM POŠKOZENÍ

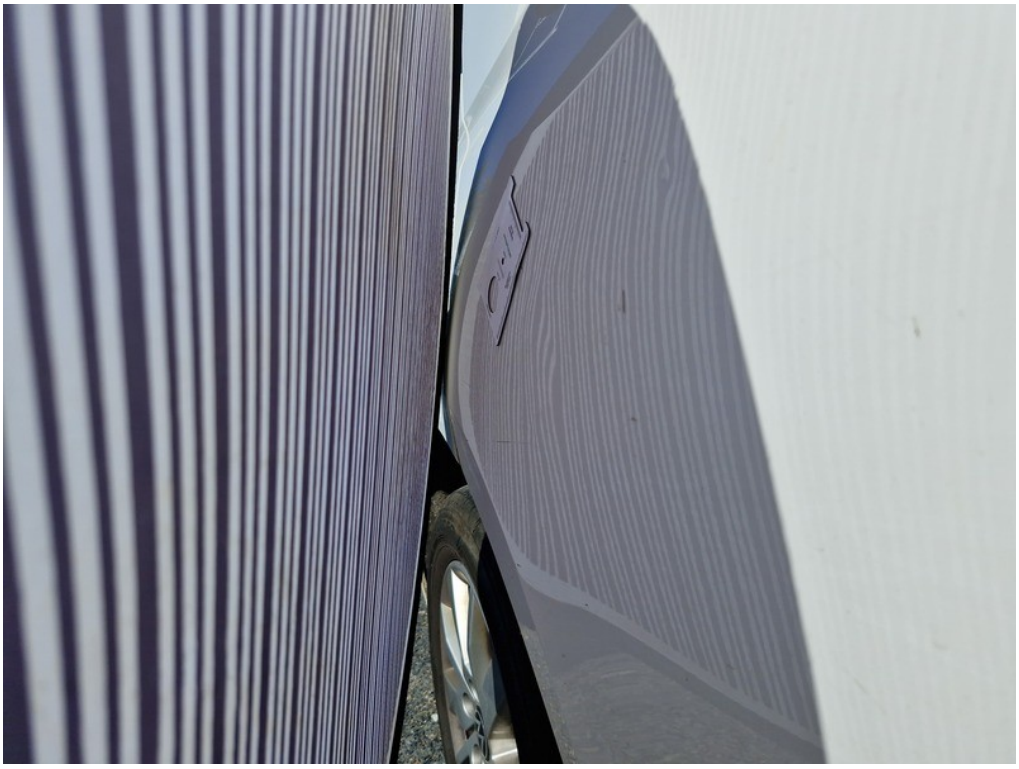
Viz popis k poškození č. 13

13 **Dveře boční posuvné P - Deformace**
Umístění: Exteriér (vnější prostor)
