ÚDAJE O VOZIDLE

RZ:	**9AV8593**	VIN:	TMBJH7NP6P7057963
Model vozidla:	Skoda Superb Combi	Provedení:	2.0 TDI EU6d, Style
Druh vozidla:	Osobní - Standard	Zdvihový objem (ccm):	1968
Maximální výkon (kW):	110	Druh paliva:	Nafta
Stav paliva v nádrži:	-0-	Barva:	Modrá
Počet válců:	4	Převodovka:	Automatická
Počet převodových stupňů:	7	Pohon:	Přední kola
Počet dveří:	5	Datum první registrace:	2023-06-20
Platnost tech. kont. do:	2027-06-00	Počet míst na sezení:	5
Stav tachometru:	124501 Km Odečteno	Servisní knížka k dispozici:	Elektronická
Stav oleje:	V intervalu	Chladící kapalina:	V intervalu

SEZNAM POŠKOZENÍ

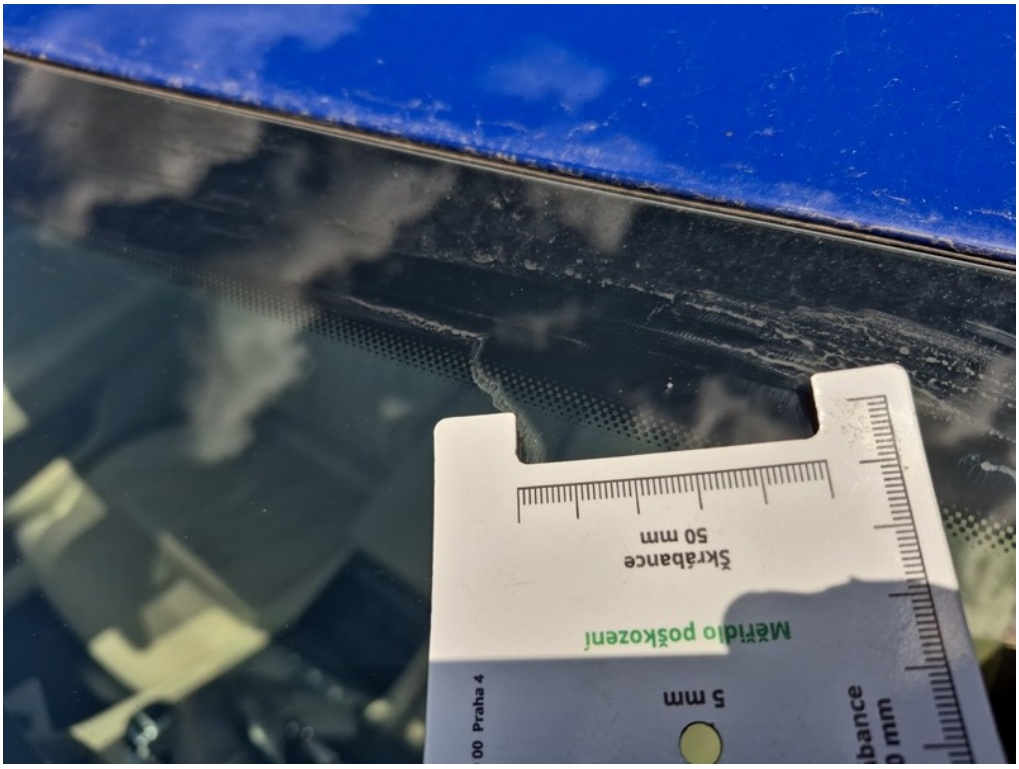
1 **Čelní sklo - Poškození od odletujícího kamení**
Umístění: Exteriér (vnější prostor)

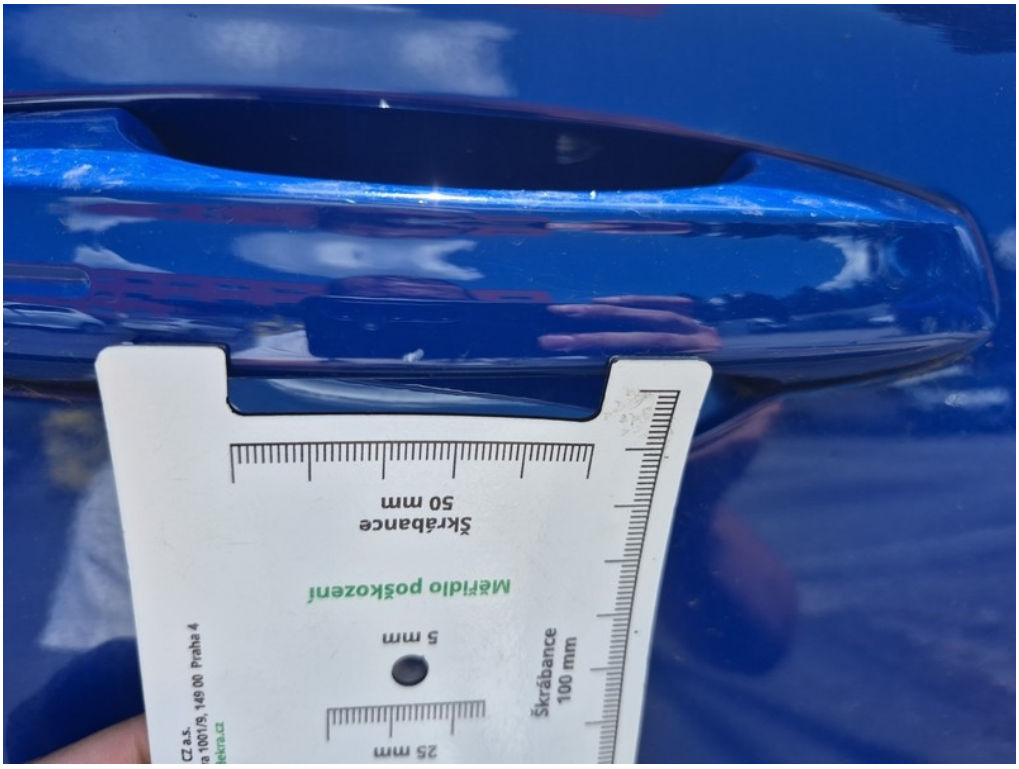
7 **Madlo kliky PP dveří - Škrábance**
Umístění: Exteriér (vnější prostor)

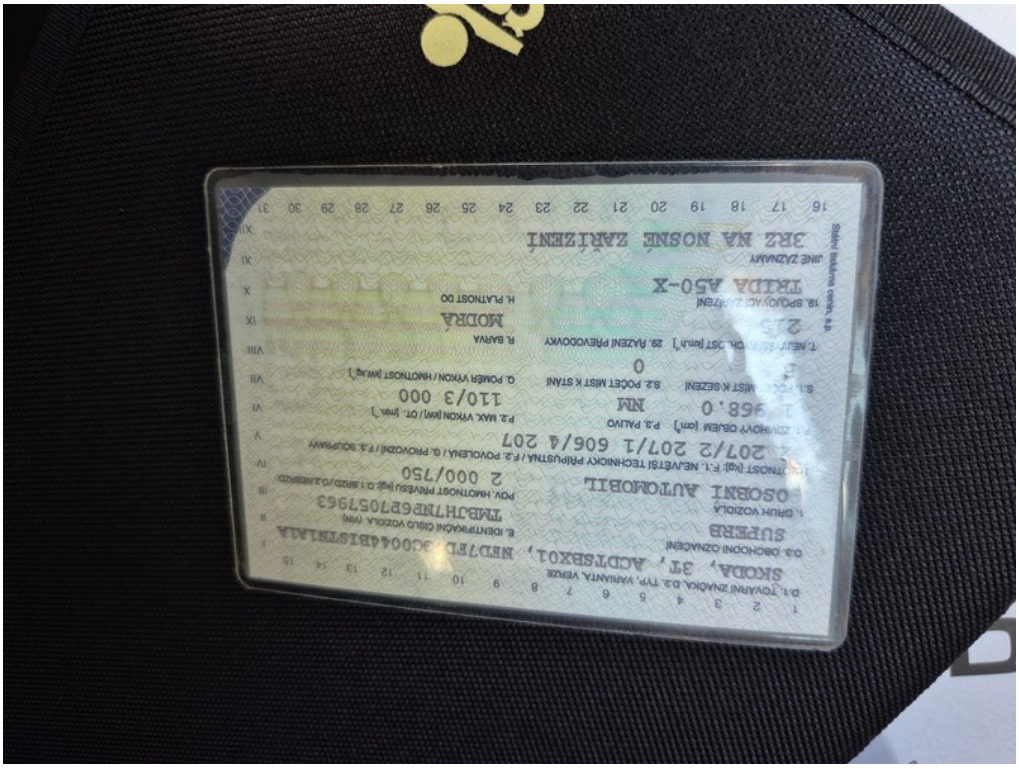
16 **Registrační značka - Chybí**
Umístění: Ostatní
