DEKRA CZ a.s.
Türkova 1001, 149 00 Praha 4
IČ: 49240188, Zapsaná u Městského soudu v Praze, Oddíl B, vložka 1967

ÚDAJE O VOZIDLE

RZ:	**9AU0111**	VIN:	TMBAG8NX3PY115143
Model vozidla:	Skoda Octavia	Provedení:	2.0 TDI DPF EU6d, Style
Druh vozidla:	Osobní - Standard	Zdvihový objem (ccm):	1968
Maximální výkon (kW):	85	Druh paliva:	Nafta
Stav paliva v nádrži:	1/4	Barva:	Bílá
Počet válců:	4	Převodovka:	Manuální
Počet převodových stupňů:	6	Pohon:	Přední kola
Počet dveří:	5	Datum první registrace:	2023-04-26
Platnost tech. kont. do:	2027-04-00	Počet míst na sezení:	5
Stav tachometru:	82311 Km Odečteno	Servisní knížka k dispozici:	Elektronická
Stav oleje:	V intervalu	Chladící kapalina:	V intervalu

SEZNAM POŠKOZENÍ

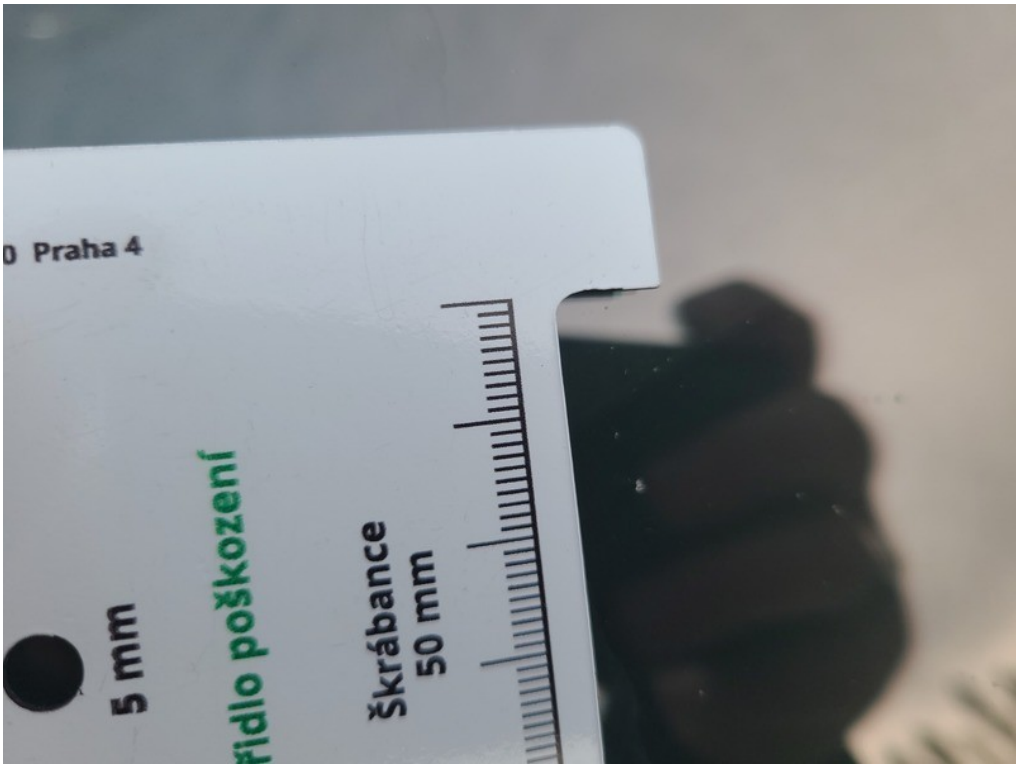
Viz popis k poškození č. 1

1 **Čelní sklo - Poškození od odletujícího kamení**
Umístění: Exteriér (vnější prostor)

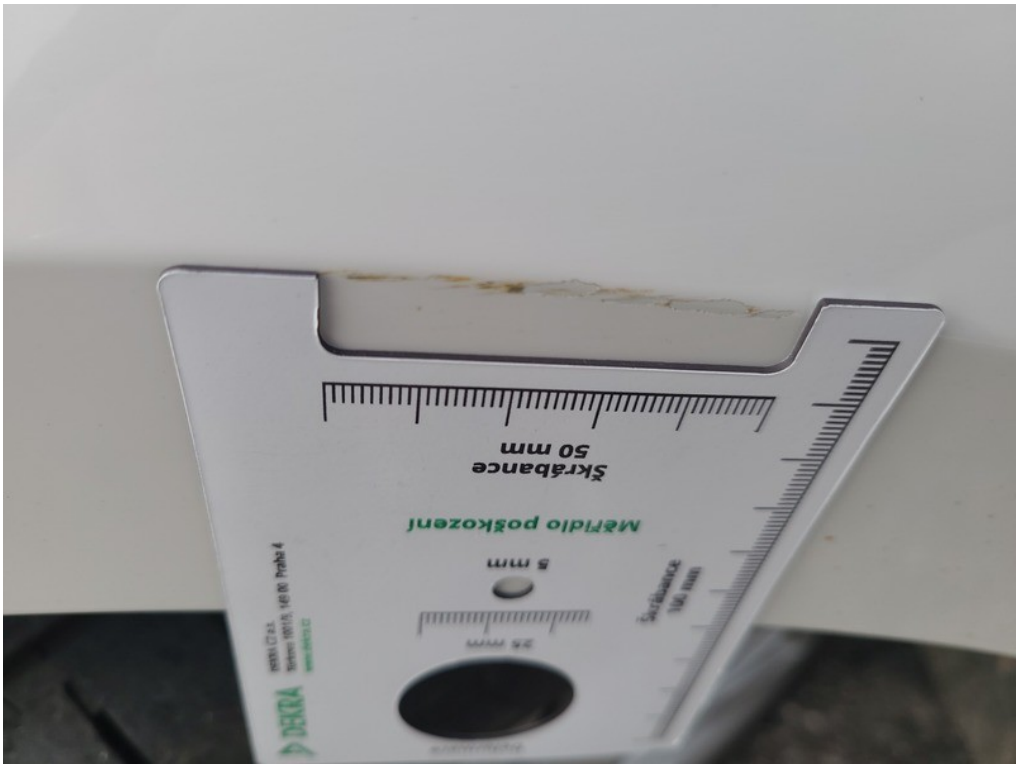
Viz popis k poškození č. 4

4 **Blatník přední levý - Škrábance**
Umístění: Exteriér (vnější prostor)

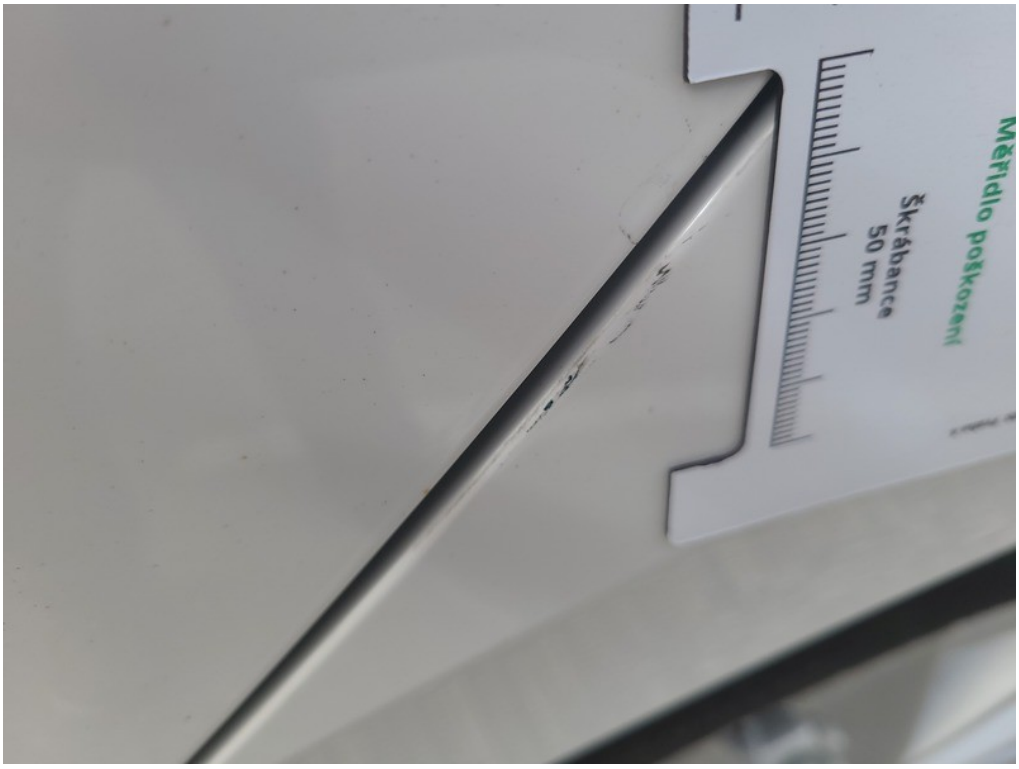
Viz popis k poškození č. 7

7 **Bočnice zadní levá - Škrábance**
Umístění: Exteriér (vnější prostor)

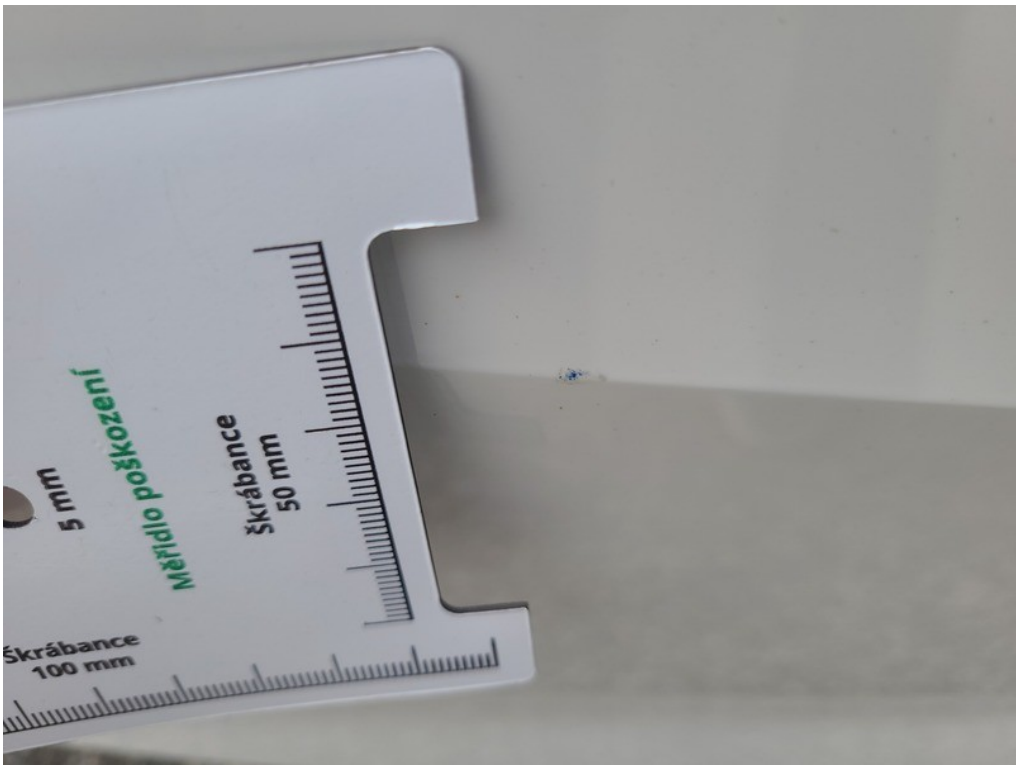
Viz popis k poškození č. 8

8 **Zadní nárazník - Škrábance**
Umístění: Exteriér (vnější prostor)
