DEKRA CZ a.s.
Türkova 1001, 149 00 Praha 4
IČ: 49240188, Zapsaná u Městského soudu v Praze, Oddíl B, vložka 1967

ÚDAJE O VOZIDLE

RZ:	**9AZ8762**	VIN:	TMBJJ8NX6RY024002
Model vozidla:	Skoda Octavia Combi	Provedení:	2.0 TDI DPF EU6d, Style
Druh vozidla:	Osobní - Standard	Zdvihový objem (ccm):	1968
Maximální výkon (kW):	110	Druh paliva:	Nafta
Stav paliva v nádrži:	1/2	Barva:	Černá
Počet válců:	4	Převodovka:	Automatická
Počet převodových stupňů:	7	Pohon:	Přední kola
Počet dveří:	5	Datum první registrace:	2023-10-02
Platnost tech. kont. do:	2027-10-00	Počet míst na sezení:	5
Stav tachometru:	74782 Km Odečteno	Servisní knížka k dispozici:	Elektronická
Stav oleje:	V intervalu	Chladící kapalina:	V intervalu

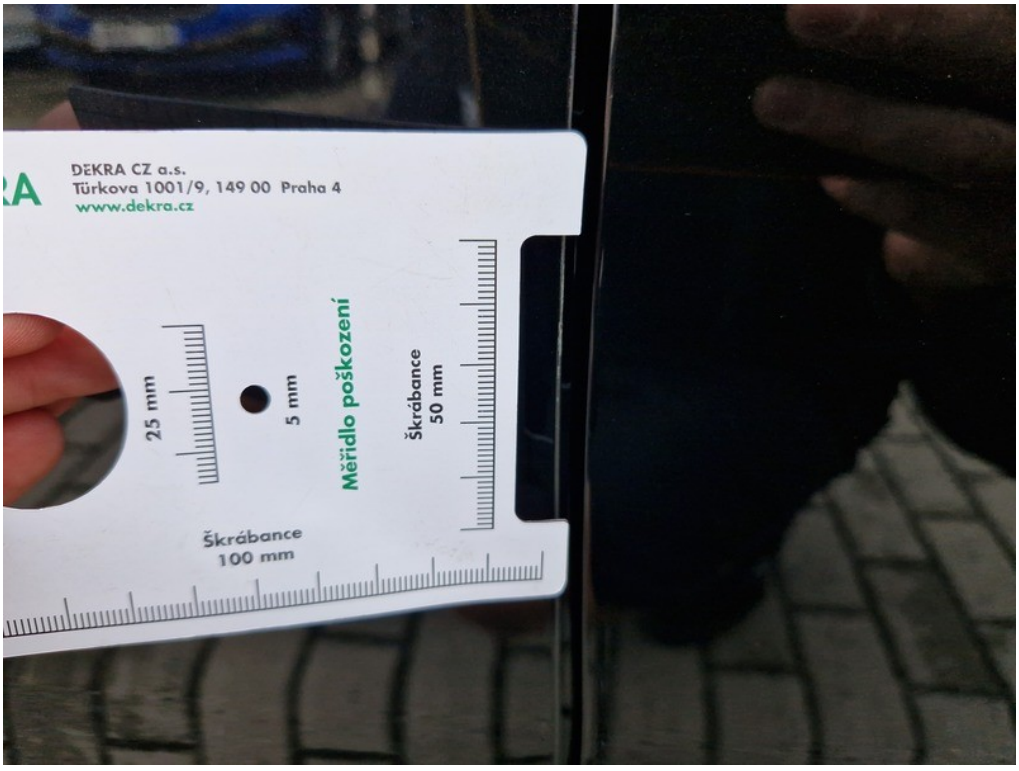
5 **Dveře přední levé - Škrábance**
Umístění: Exteriér (vnější prostor)

Viz popis k poškození č. 5

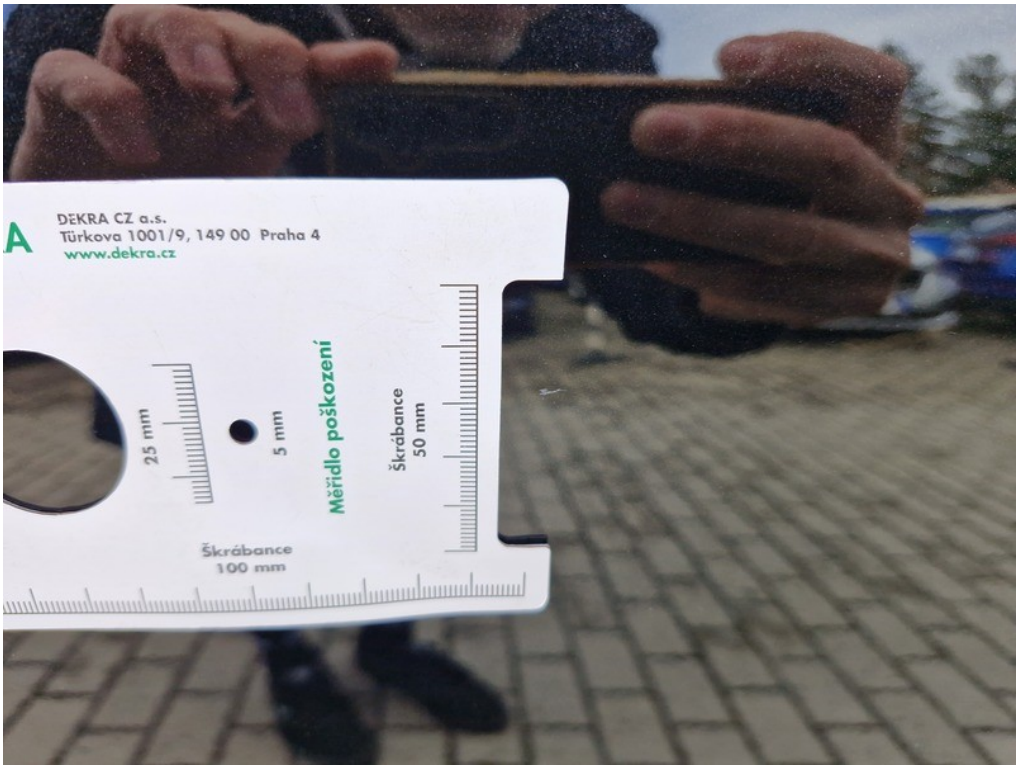
6 **Dveře zadní levé - Škrábance**
Umístění: Exteriér (vnější prostor)

Viz popis k poškození č. 6

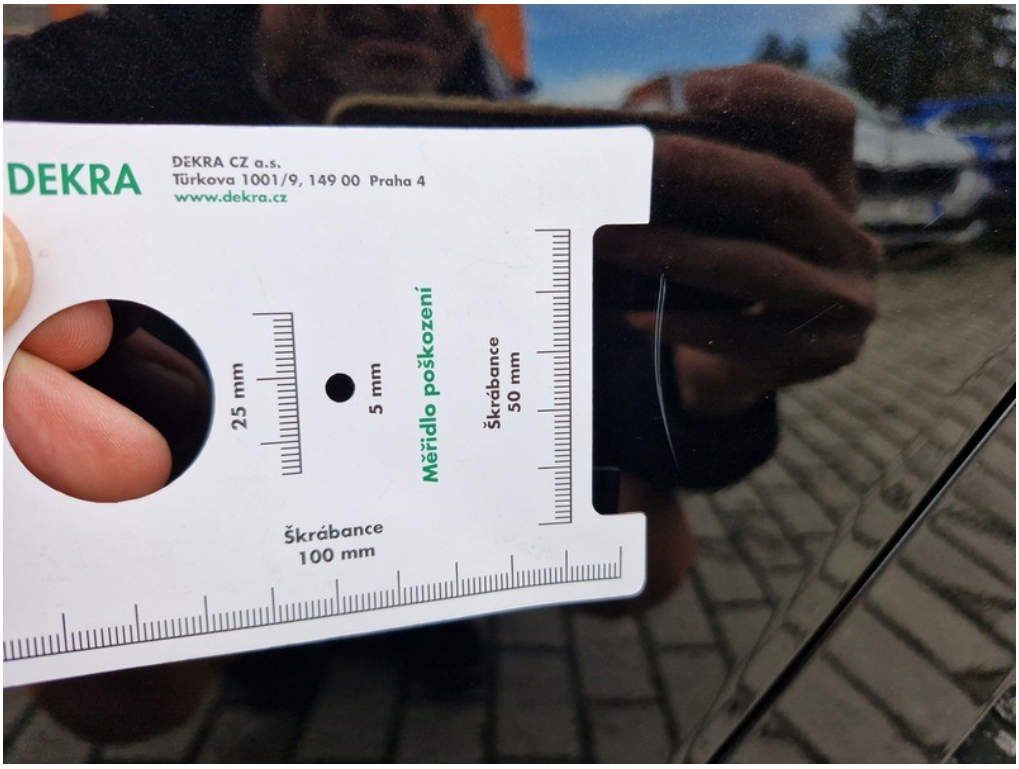
Viz popis k poškození č. 6

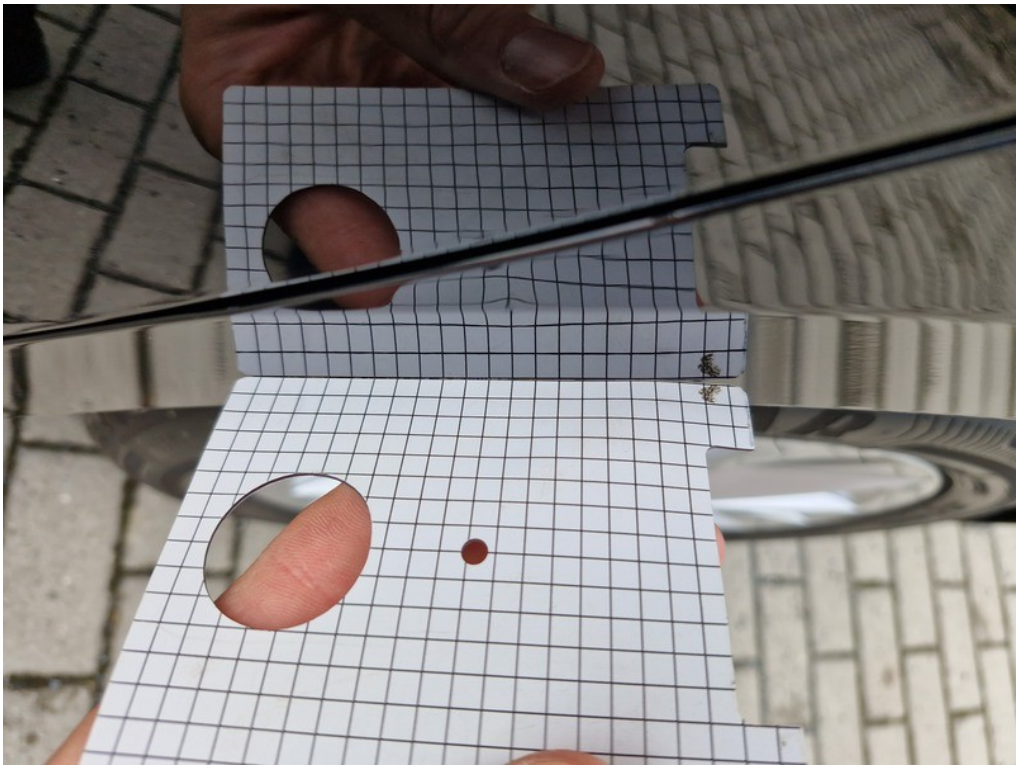
8 **Bočnice zadní levá - Jamka**
Umístění: Exteriér (vnější prostor)

Viz popis k poškození č. 8

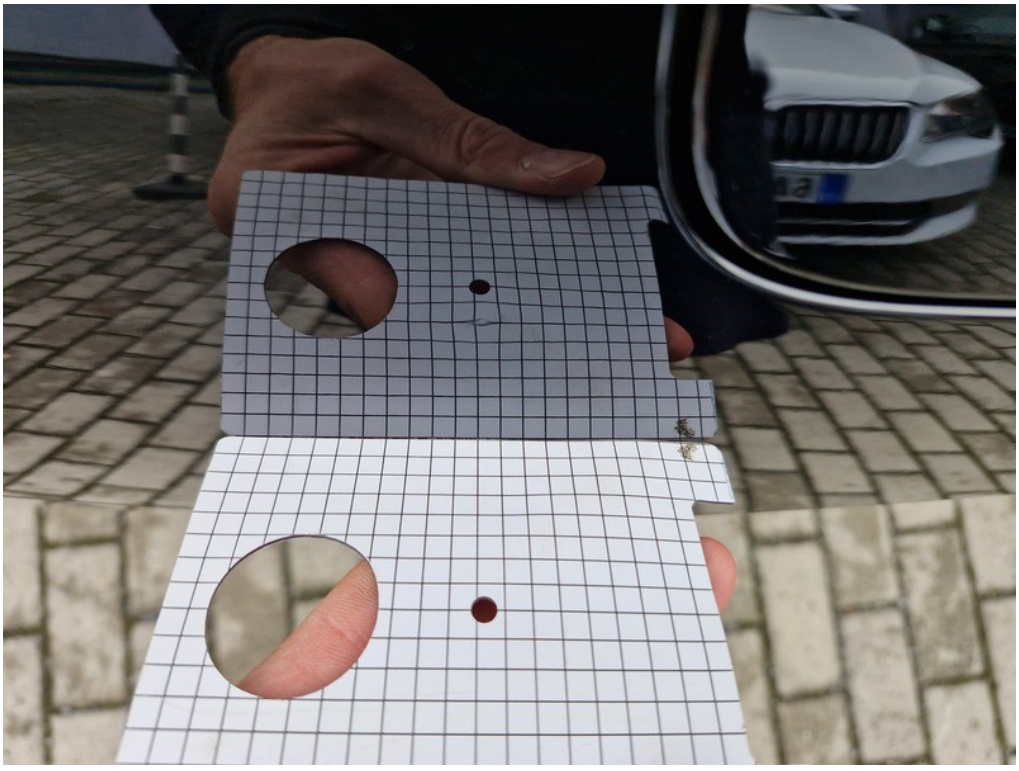
11 **Bočnice zadní pravá - Jamka**
Umístění: Exteriér (vnější prostor)

Viz popis k poškození č. 11

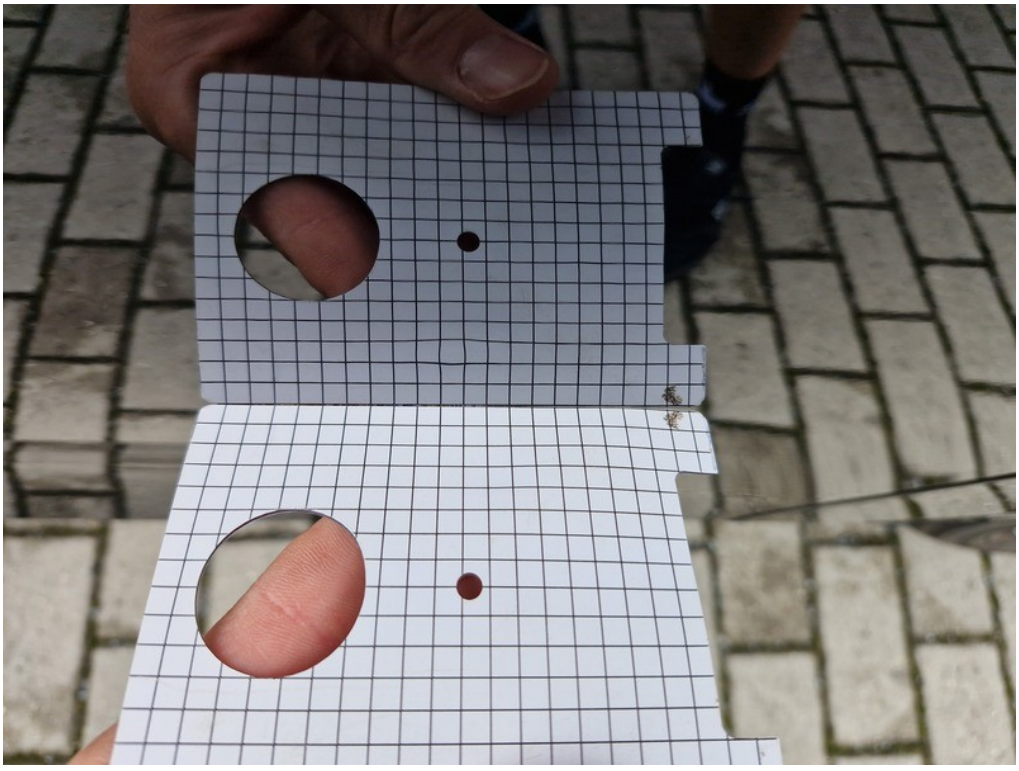
13 **Dveře přední pravé - Jamka**
Umístění: Exteriér (vnější prostor)

Viz popis k poškození č. 13

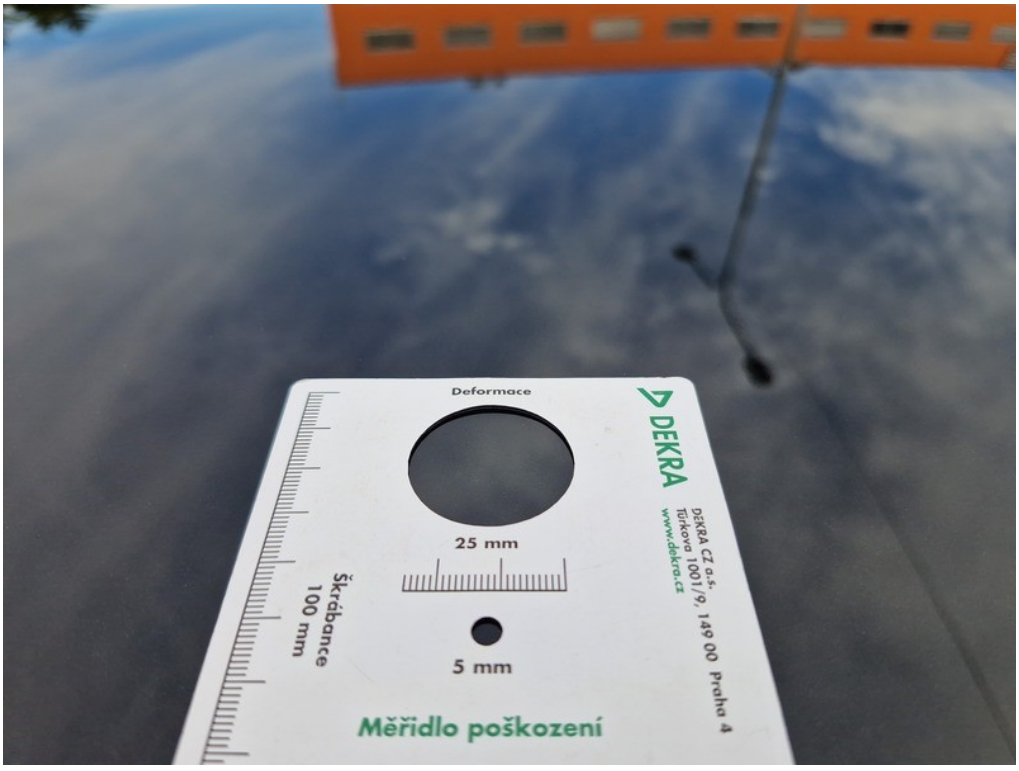
16 **Střecha - Jamka**
Umístění: Exteriér (vnější prostor)

Viz popis k poškození č. 16
