**DEKRA CZ a.s.**
Türkova 1001, 149 00 Praha 4
IČ: 49240188, Zapsaná u Městského soudu v Praze, Oddíl B, vložka 1967

## ÚDAJE O VOZIDLE

| RZ: | **9AS3449** | VIN: | TMBLN9NS0P8027305 |
| Model vozidla: | Skoda Kodiaq | Provedení: | 2.0 TDI EU6d, L&K 4x4 (EURO 6d) |

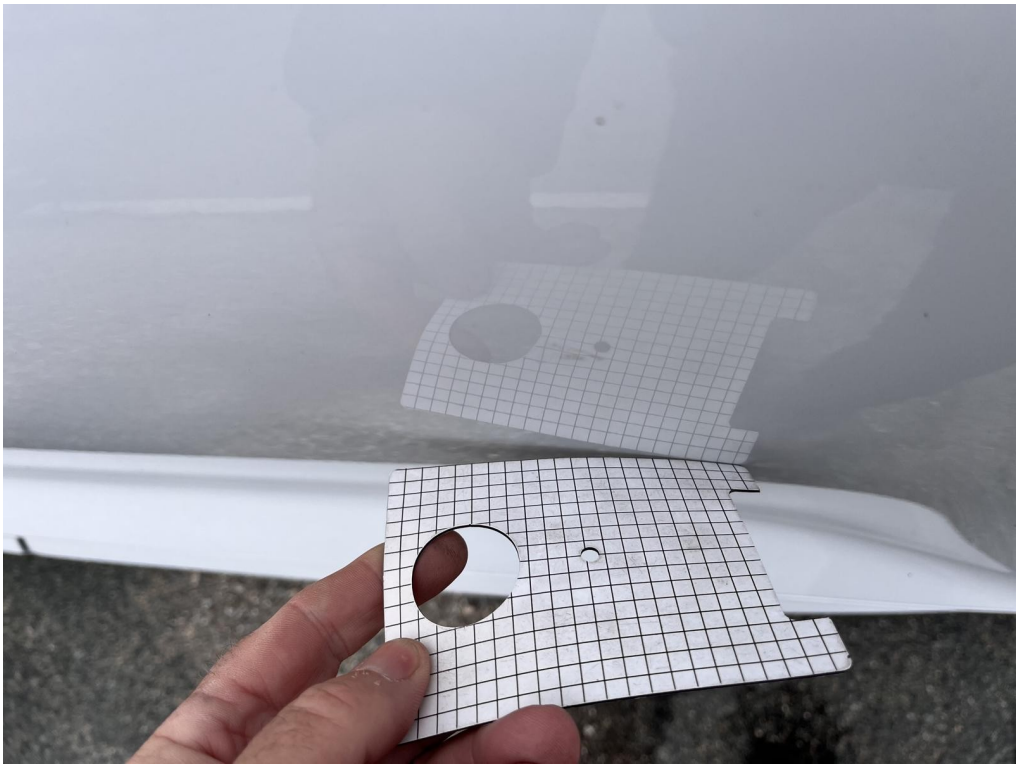
| P.č. | Poškozený díl | Druh poškození |
|---|---|---|
| **4** | Dveře zadní levé | Jamka |

4 **Dveře zadní levé - Jamka**
Umístění: Exteriér (vnější prostor)

Viz popis k poškození č. 4

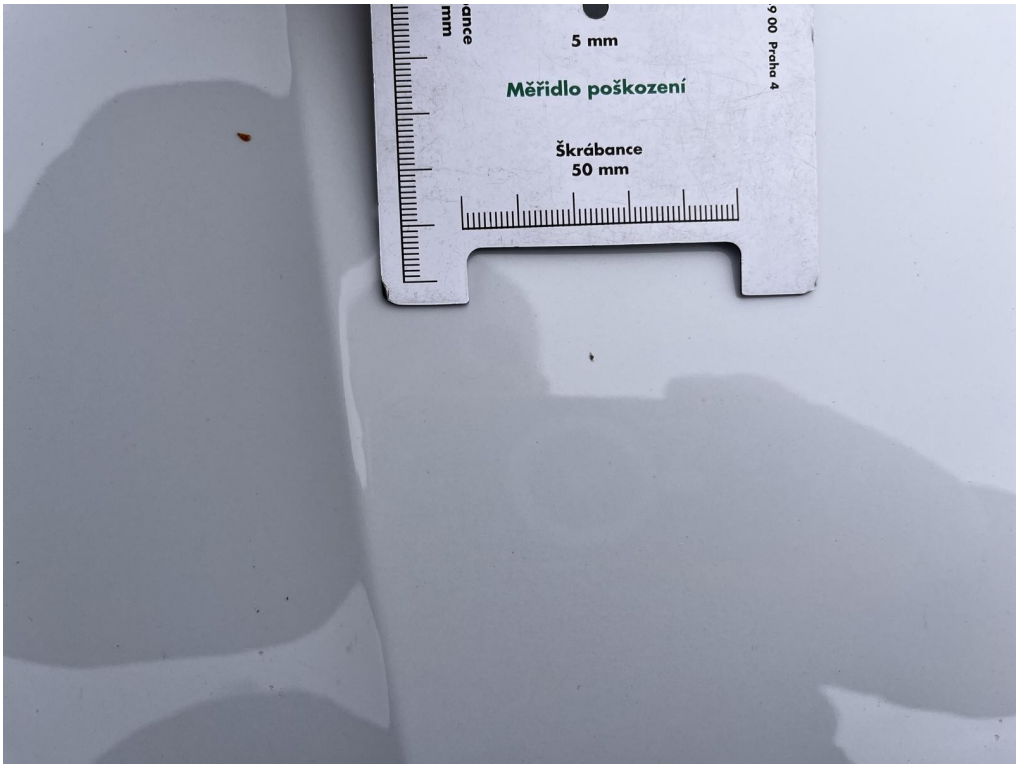
| P.č. | Poškozený díl | Druh poškození |
|---|---|---|
| **13** | Celková plocha karoserie | Škrábance |

13 **Celková plocha karoserie - Škrábance**
Umístění: Ostatní

Viz popis k poškození č. 13
