ÚDAJE O VOZIDLE

RZ:	**9AT7499**	VIN:	TMBJJ8NX1PY110251
Model vozidla:	Skoda Octavia Combi	Provedení:	2.0 TDI DPF EU6d, Ambition
Druh vozidla:	Osobní - Standard	Zdvihový objem (ccm):	1968
Maximální výkon (kW):	110	Druh paliva:	Nafta
Stav paliva v nádrži:	4/4	Barva:	Bílá
Počet válců:	4	Převodovka:	Manuální
Počet převodových stupňů:	6	Pohon:	Přední kola
Počet dveří:	5	Datum první registrace:	2023-04-25
Platnost tech. kont. do:	2027-04-00	Počet míst na sezení:	5
Stav tachometru:	93872 Km Odečteno	Servisní knížka k dispozici:	Elektronická
Stav oleje:	V intervalu	Chladící kapalina:	V intervalu

SEZNAM POŠKOZENÍ

FOTODOKUMENTACE POŠKOZENÍ

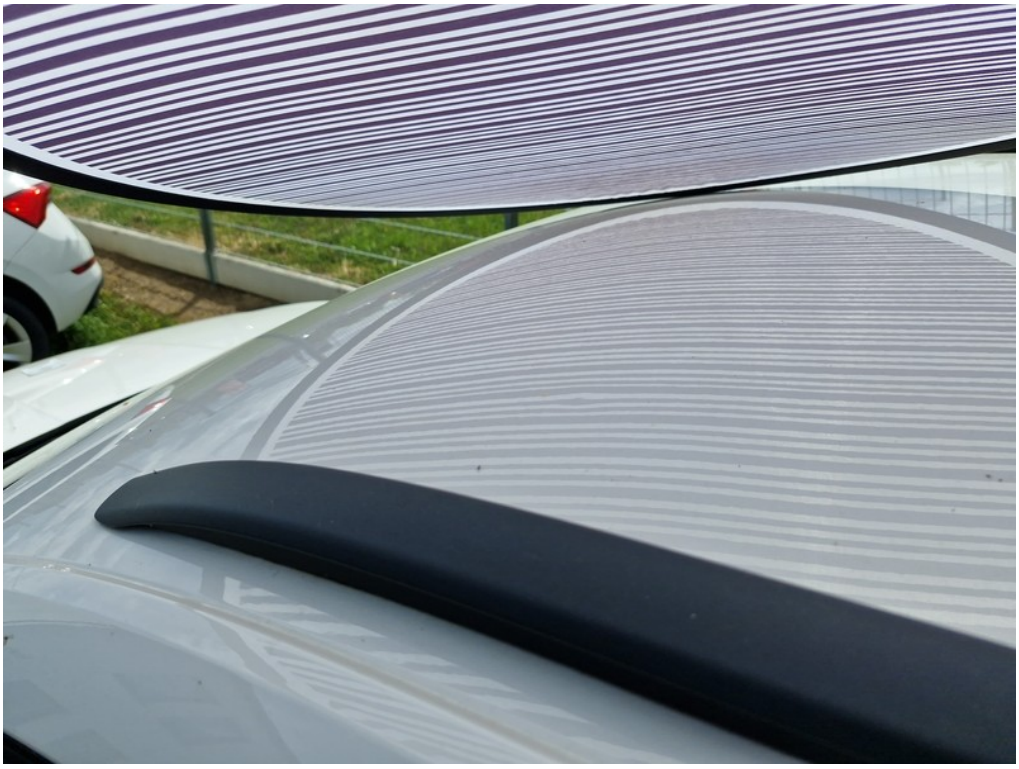
FOTODOKUMENTACE POŠKOZENÍ

25 **Celková plocha karoserie - Jamky od krup**
Umístění: Ostatní

Viz popis k poškození č. 25

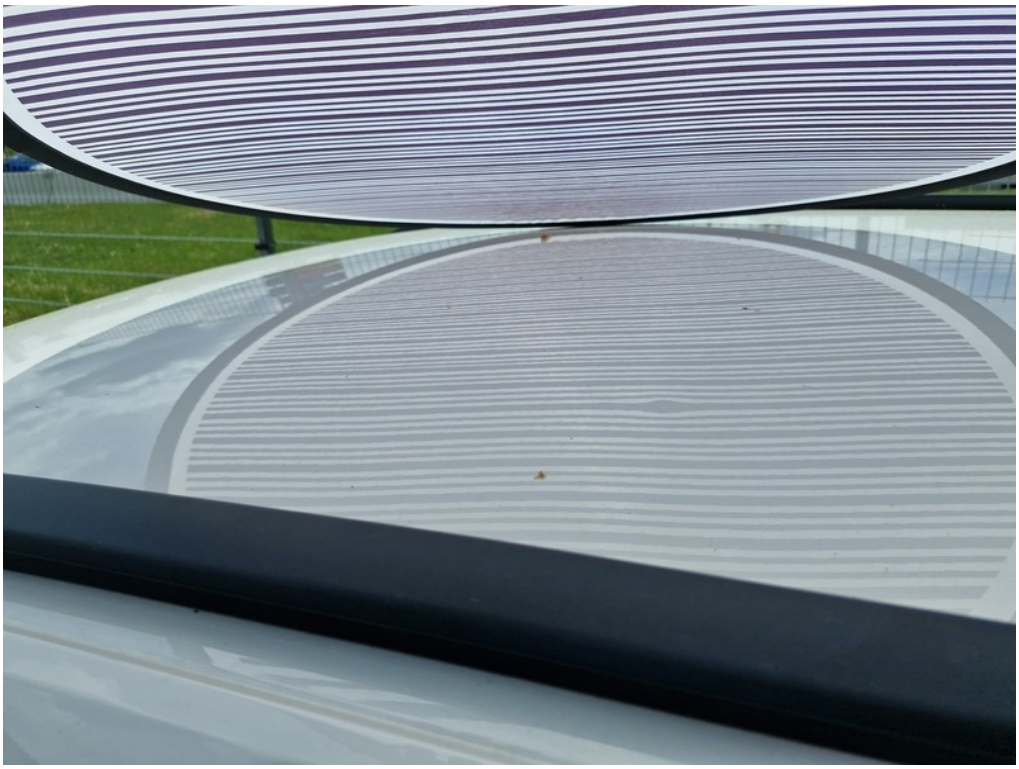
Viz popis k poškození č. 25
