ÚDAJE O VOZIDLE

RZ:	**9AR0233**	VIN:	TMBJG8NX5PY090990
Model vozidla:	Skoda Octavia Combi	Provedení:	2.0 TDI DPF EU6d, Style (EURO 6d)
Druh vozidla:	Osobní - Standard	Zdvihový objem (ccm):	1968
Maximální výkon (kW):	85	Druh paliva:	Nafta
Stav paliva v nádrži:	4/4	Barva:	Bílá
Počet válců:	4	Převodovka:	Manuální
Počet převodových stupňů:	6	Pohon:	Přední kola
Počet dveří:	5	Datum první registrace:	2023-02-21
Platnost tech. kont. do:	2027-02-00	Počet míst na sezení:	5
Stav tachometru:	67131 Km Odečteno	Servisní knížka k dispozici:	Elektronická
Stav oleje:	V intervalu	Chladící kapalina:	V intervalu

SEZNAM POŠKOZENÍ

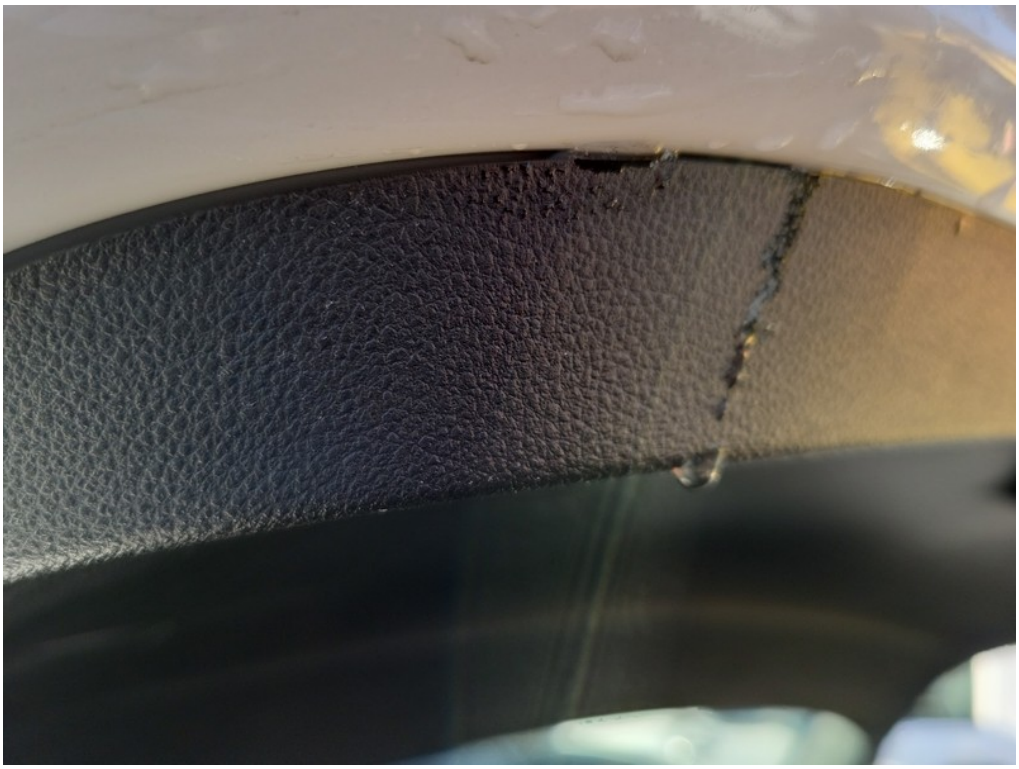
6 **Víko zavazadlového prostoru - Závada**
Umístění: Exteriér (vnější prostor)

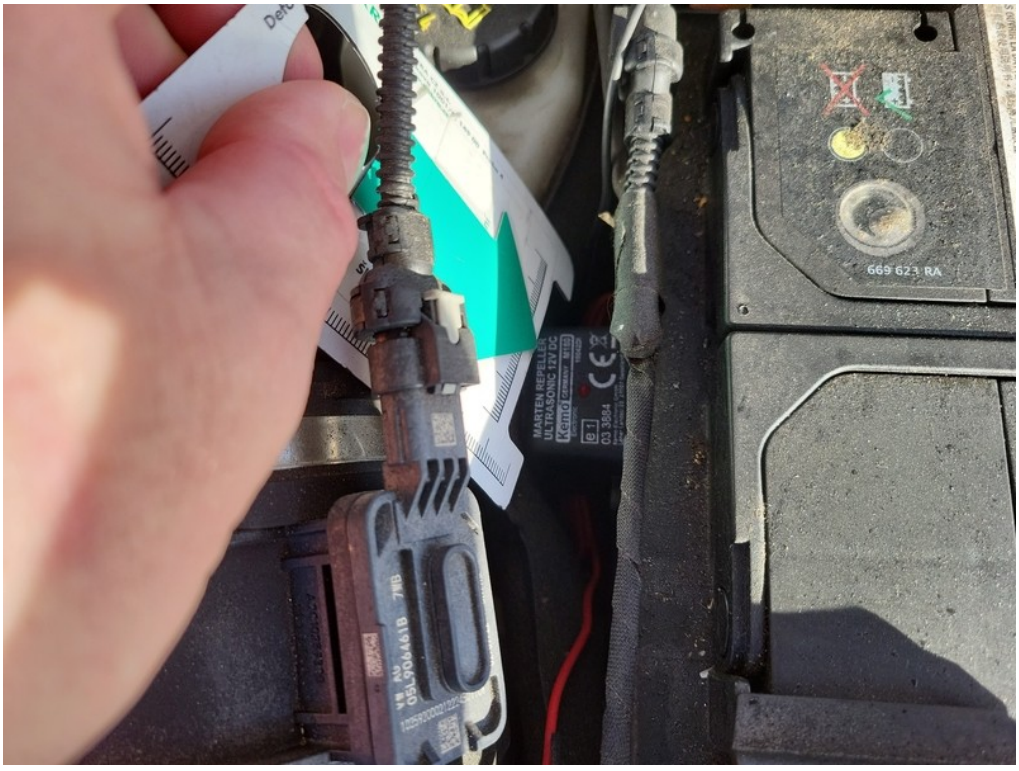
11 **Motorový prostor - Nadstandardní prvek**
Umístění: Ostatní
