ÚDAJE O VOZIDLE

RZ:	**9AU0099**	VIN:	TMBJG8NXXPY109792
Model vozidla:	Skoda Octavia Combi	Provedení:	2.0 TDI DPF EU6d, Ambition
Druh vozidla:	Osobní - Standard	Zdvihový objem (ccm):	1968
Maximální výkon (kW):	85	Druh paliva:	Nafta
Stav paliva v nádrži:	1/2	Barva:	Bílá
Počet válců:	4	Převodovka:	Manuální
Počet převodových stupňů:	6	Pohon:	Přední kola
Počet dveří:	5	Datum první registrace:	2023-04-26
Platnost tech. kont. do:	2027-04-00	Počet míst na sezení:	5
Stav tachometru:	65993 Km Odečteno	Servisní knížka k dispozici:	Elektronická
Stav oleje:	V intervalu	Chladící kapalina:	V intervalu

SEZNAM POŠKOZENÍ

FOTODOKUMENTACE POŠKOZENÍ

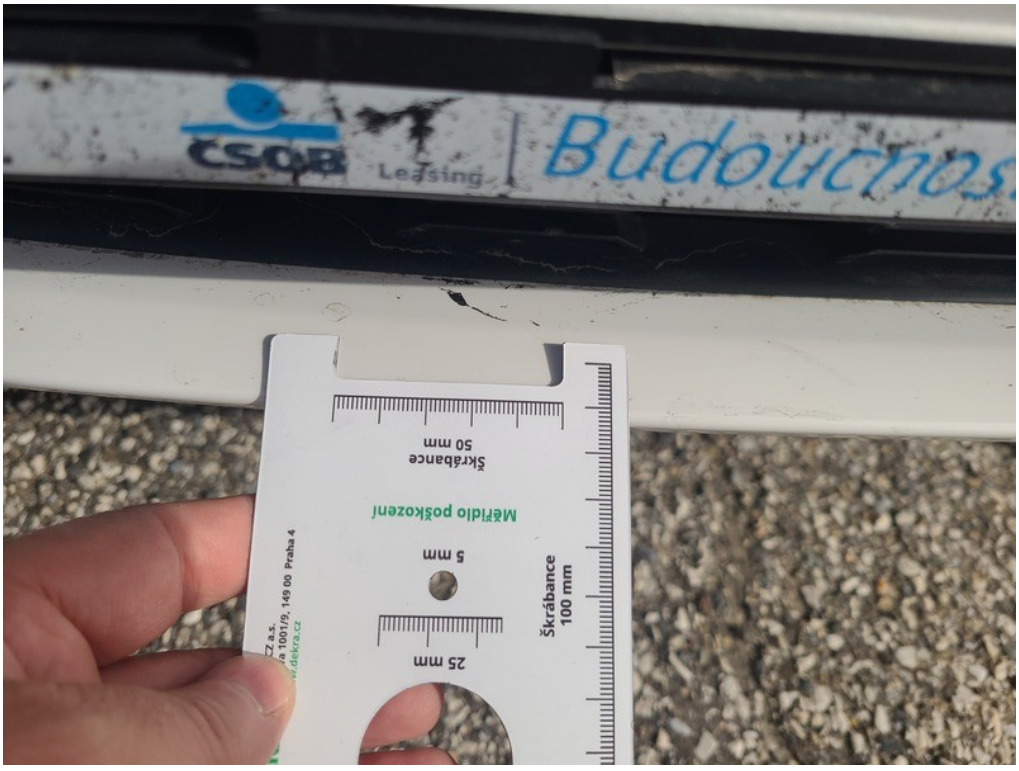
2 **Přední nárazník - Škrábance**
Umístění: Exteriér (vnější prostor)

Viz popis k poškození č. 2

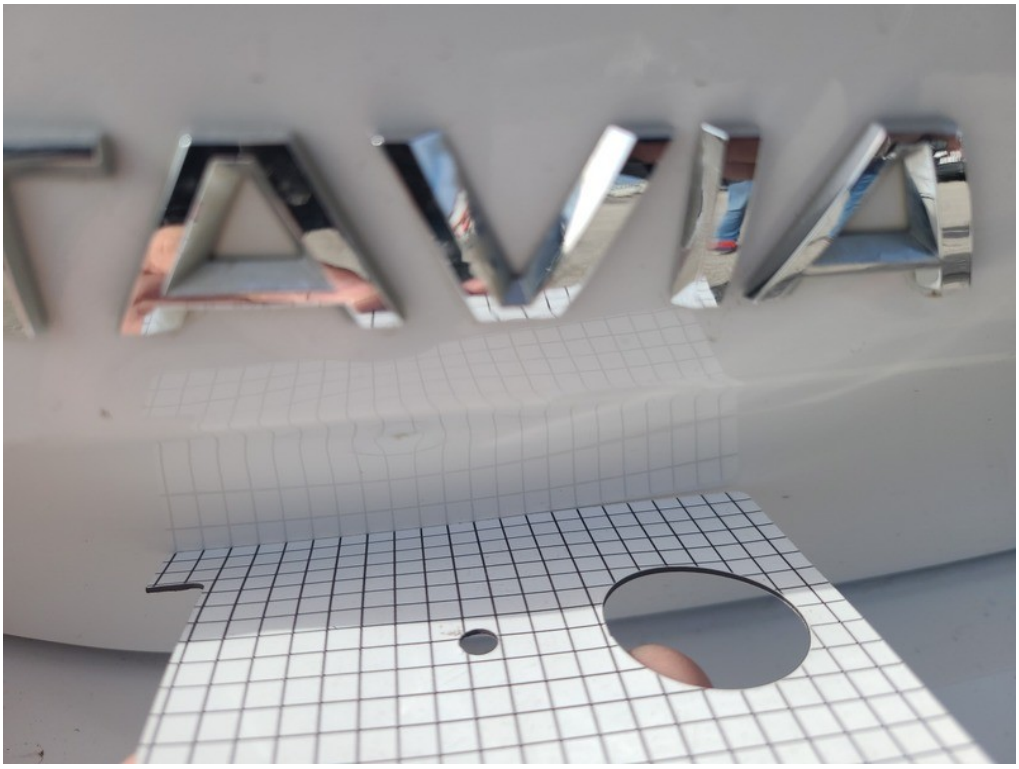
5 **Víko zavazadlového prostoru - Jamka**
Umístění: Exteriér (vnější prostor)

Viz popis k poškození č. 5

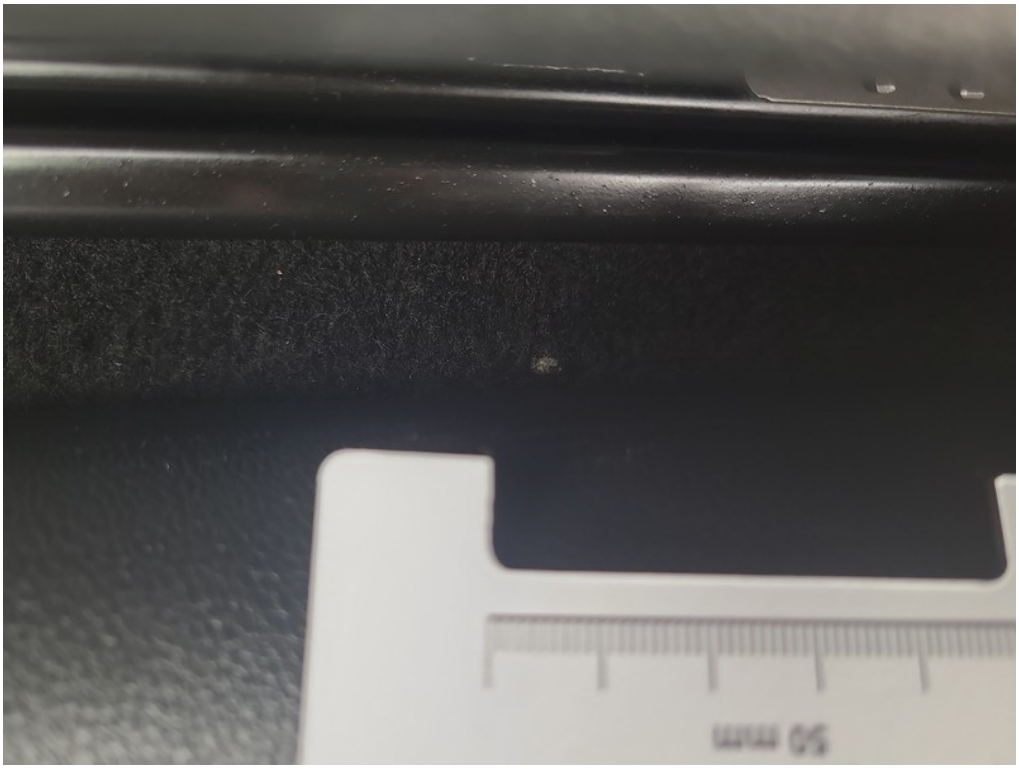
11 **Potah opěradla sedadla řidiče - Opotřebení**
Umístění: Interiér (vnitřní prostor)
