DEKRA CZ a.s.
Türkova 1001, 149 00 Praha 4
IČ: 49240188, Zapsaná u Městského soudu v Praze, Oddíl B, vložka 1967

ÚDAJE O VOZIDLE

RZ:	**9AB8868**	VIN:	WVWZZZ3CZNE042089
Model vozidla:	Volkswagen Passat Variant	Provedení:	Alltrack 2.0 TDI 4Motion BMT/Start-Stop EU6d
Druh vozidla:	Osobní - Standard	Zdvihový objem (ccm):	1968
Maximální výkon (kW):	147	Druh paliva:	Nafta
Stav paliva v nádrži:	1/4	Barva:	Bílá
Počet válců:	4	Převodovka:	Automatická
Počet převodových stupňů:	7	Pohon:	Všechna kola
Počet dveří:	5	Datum první registrace:	2022-03-02
Platnost tech. kont. do:	2028-03-00	Počet míst na sezení:	5
Stav tachometru:	120417 Km Odečteno	Servisní knížka k dispozici:	Elektronická
Stav oleje:	V intervalu	Chladící kapalina:	V intervalu

SEZNAM POŠKOZENÍ

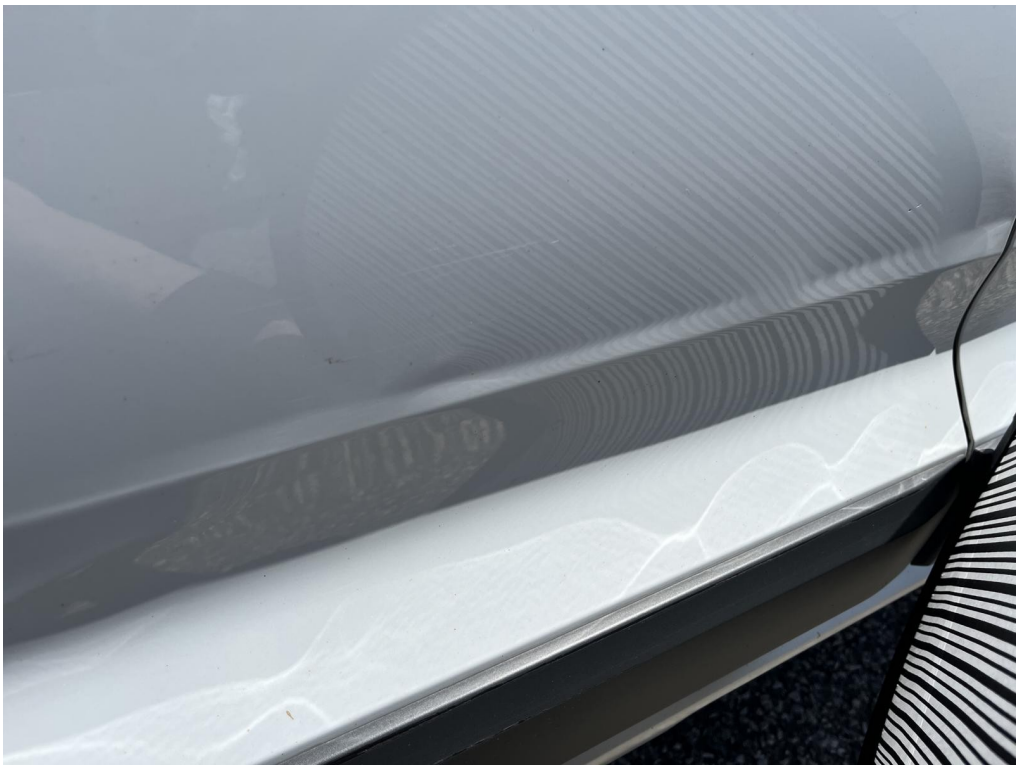
Viz popis k poškození č. 11

11 **Ozdobná lišta PZ dveří spodní - Škrábance**
Umístění: Exteriér (vnější prostor)

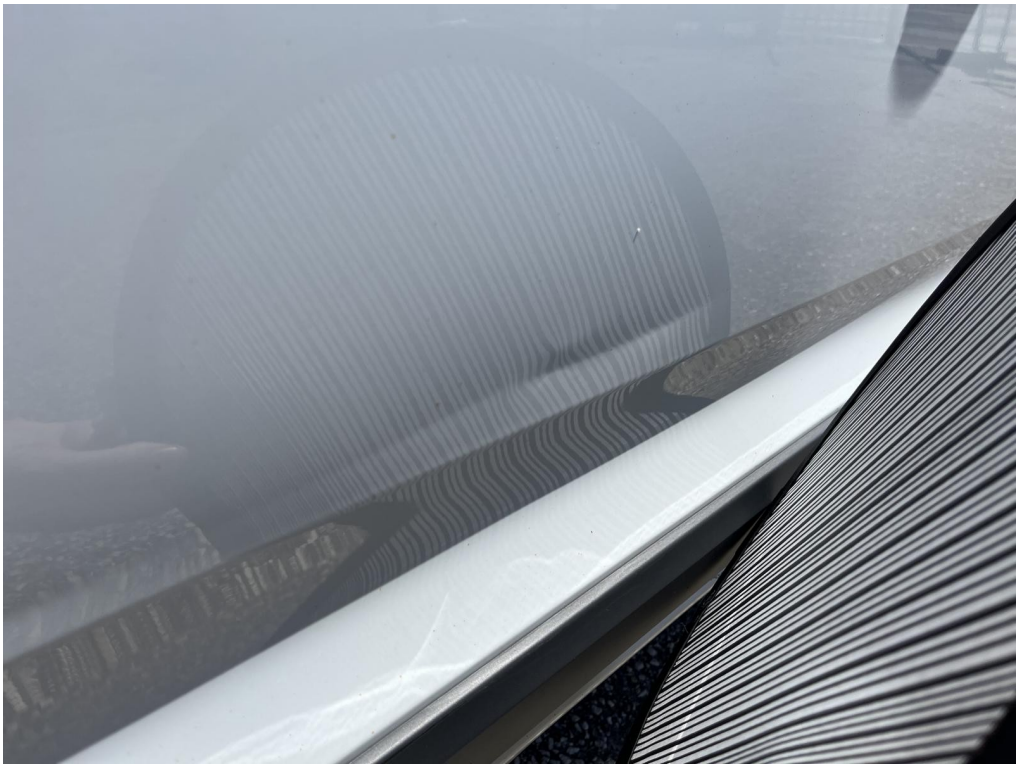
Viz popis k poškození č. 12

12 **Dveře přední pravé - Deformace**
Umístění: Exteriér (vnější prostor)
