RZ:	**8AP5743**	VIN:	TMBEK6NW4M3114670
Model vozidla:	Skoda Scala	Provedení:	1.5 TSI EU6d, Style OPF
Druh vozidla:	Osobní - Standard	Zdvihový objem (ccm):	1498
Maximální výkon (kW):	110	Druh paliva:	Benzín
Stav paliva v nádrži:	-0-	Barva:	Černá
Počet válců:	4	Převodovka:	Manuální
Počet převodových stupňů:	6	Pohon:	Přední kola
Počet dveří:	5	Datum první registrace:	2021-04-07
Platnost tech. kont. do:	2027-04-00	Počet míst na sezení:	5
Stav tachometru:	53581 Km Odečteno	Servisní knížka k dispozici:	Elektronická
Stav oleje:	V intervalu	Chladící kapalina:	V intervalu

SEZNAM POŠKOZENÍ

FOTODOKUMENTACE POŠKOZENÍ

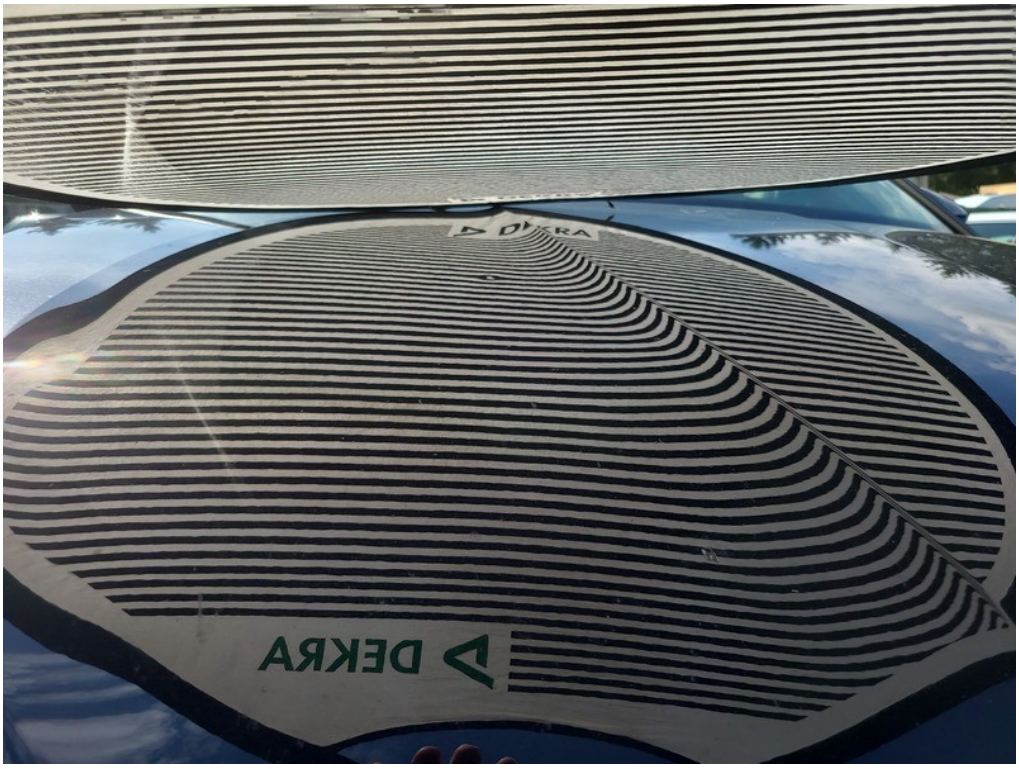
2 **Víko motoru - Jamka**
Umístění: Exteriér (vnější prostor)

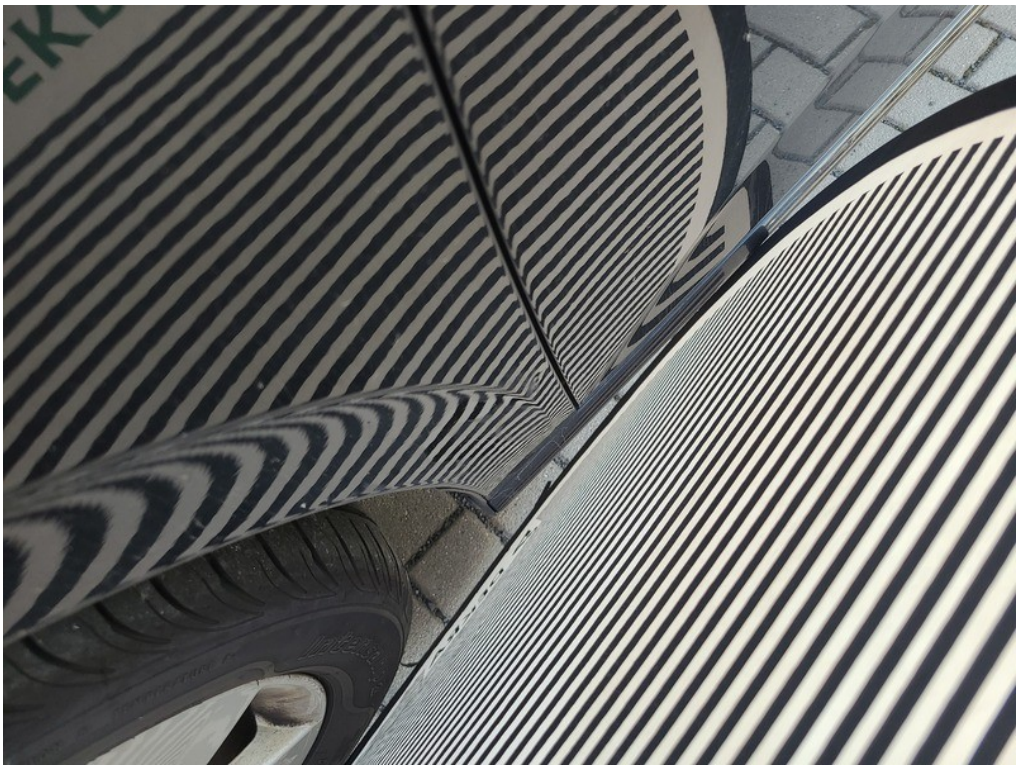
3 **Přední nárazník - Škrábance**
Umístění: Exteriér (vnější prostor)

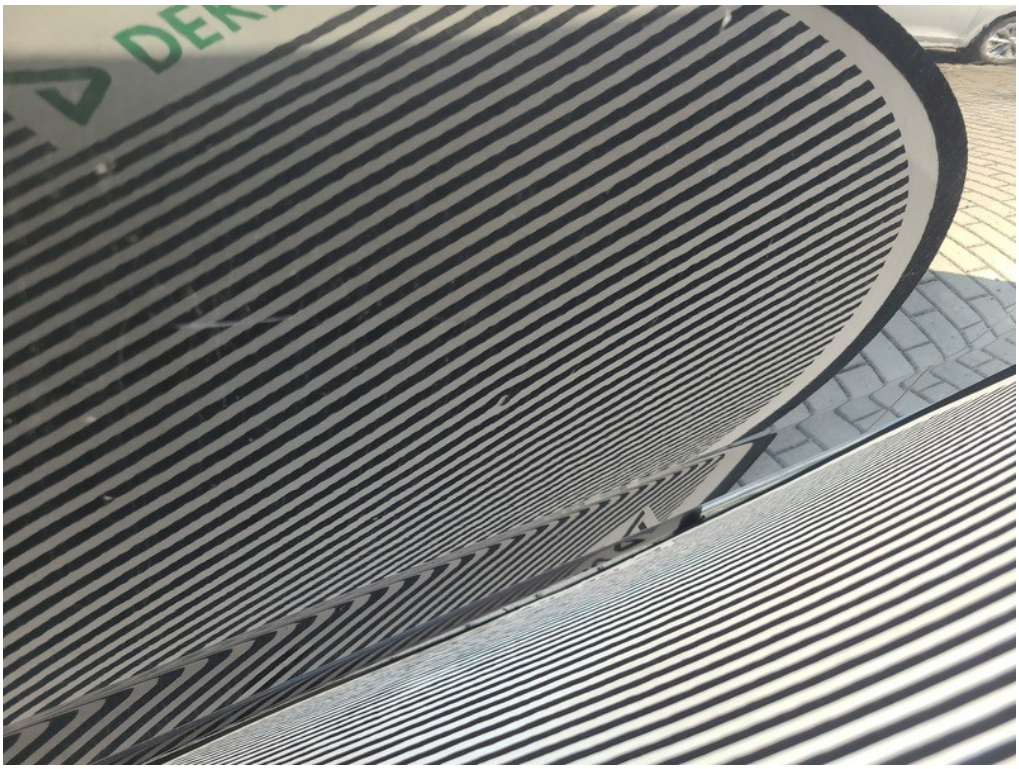
4 **Blatník přední levý - Jamka**
Umístění: Exteriér (vnější prostor)

Viz popis k poškození č. 4

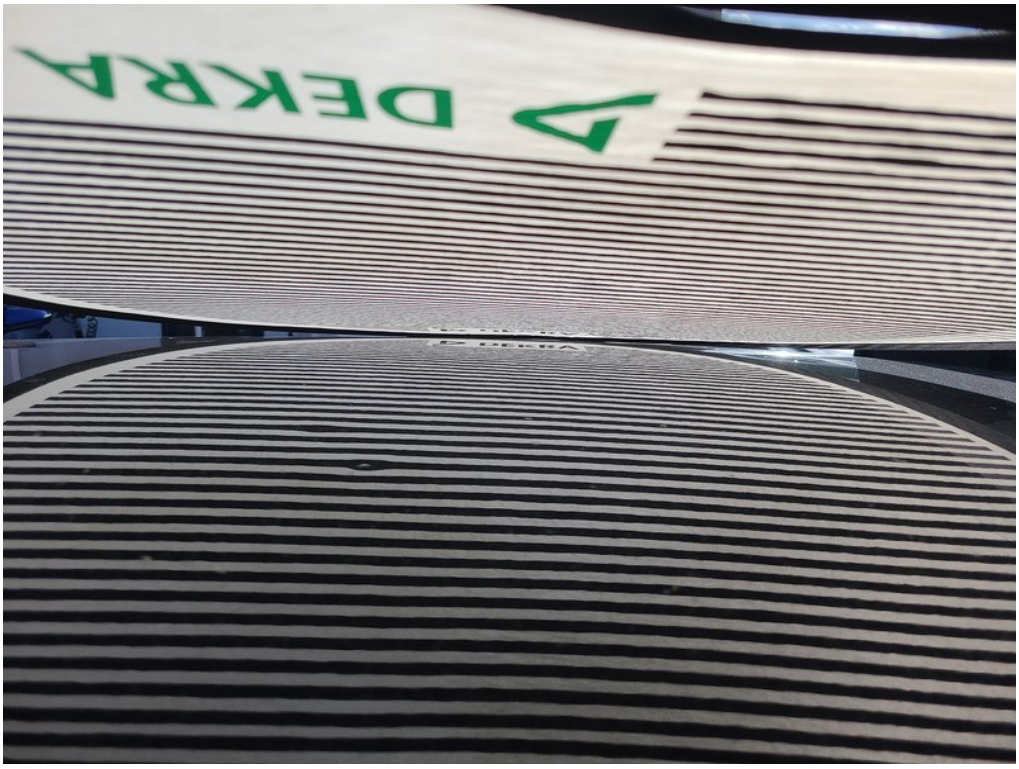
14 **Přední část vozidla - Poškození od odletujícího kamení**
Umístění: Ostatní

Viz popis k poškození č. 14

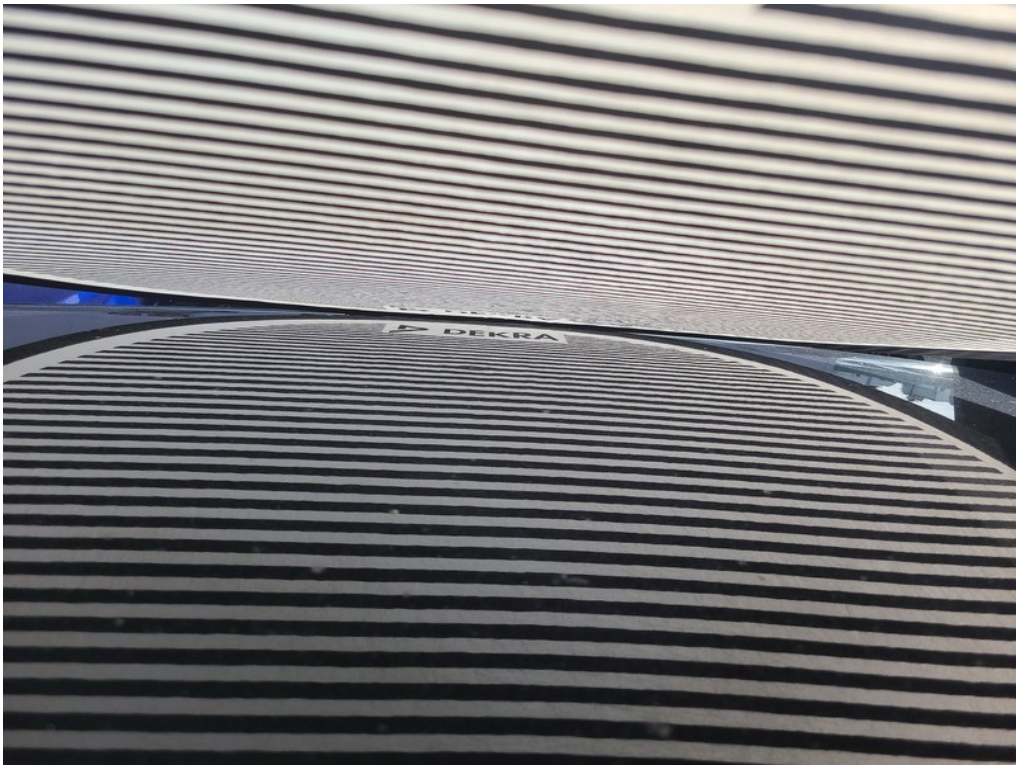
15 **Celková plocha karoserie - Škrábance**
Umístění: Ostatní

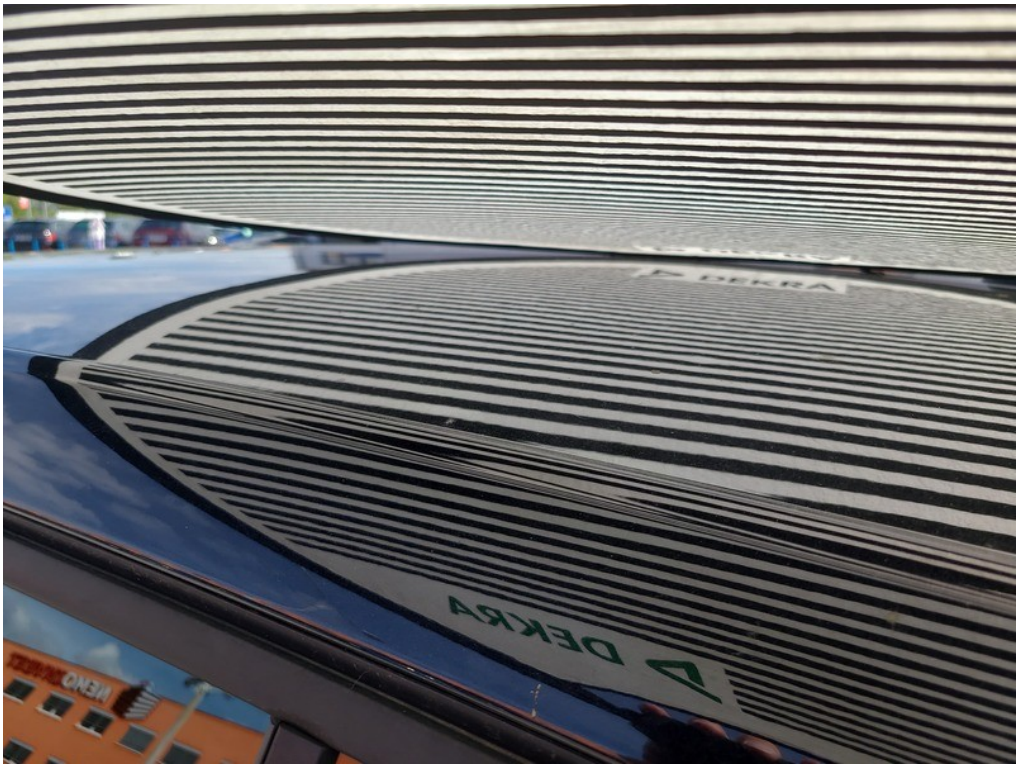
16 **Celková plocha karoserie - Jamky od krup**
Umístění: Ostatní

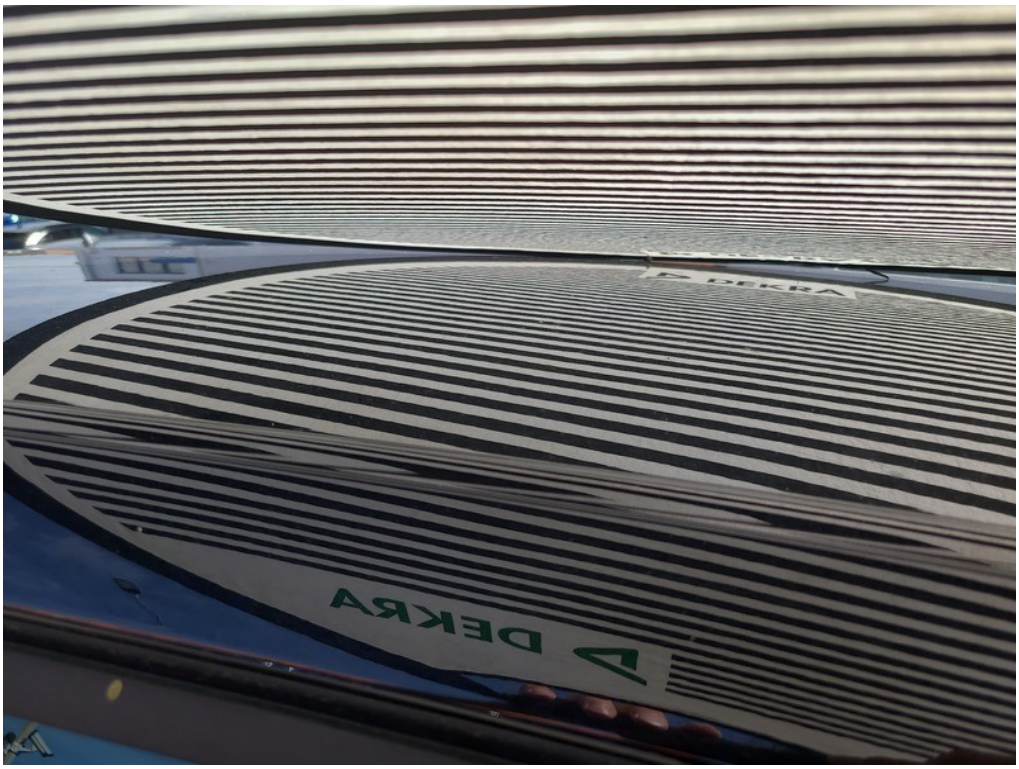
Viz popis k poškození č. 16
