DEKRA CZ a.s.
Türkova 1001, 149 00 Praha 4
IČ: 49240188, Zapsaná u Městského soudu v Praze, Oddíl B, vložka 1967

ÚDAJE O VOZIDLE

RZ:	**9AT4947**	VIN:	TMBJJ8NX5PY103643
Model vozidla:	Skoda Octavia Combi	Provedení:	2.0 TDI DPF EU6d, Style
Druh vozidla:	Osobní - Standard	Zdvihový objem (ccm):	1968
Maximální výkon (kW):	110	Druh paliva:	Nafta
Stav paliva v nádrži:	1/2	Barva:	Bílá
Počet válců:	4	Převodovka:	Automatická
Počet převodových stupňů:	7	Pohon:	Přední kola
Počet dveří:	5	Datum první registrace:	2023-04-06
Platnost tech. kont. do:	2027-04-00	Počet míst na sezení:	5
Stav tachometru:	164666 Km Odečteno	Servisní knížka k dispozici:	Elektronická
Stav oleje:	V intervalu	Chladící kapalina:	V intervalu

FOTODOKUMENTACE POŠKOZENÍ

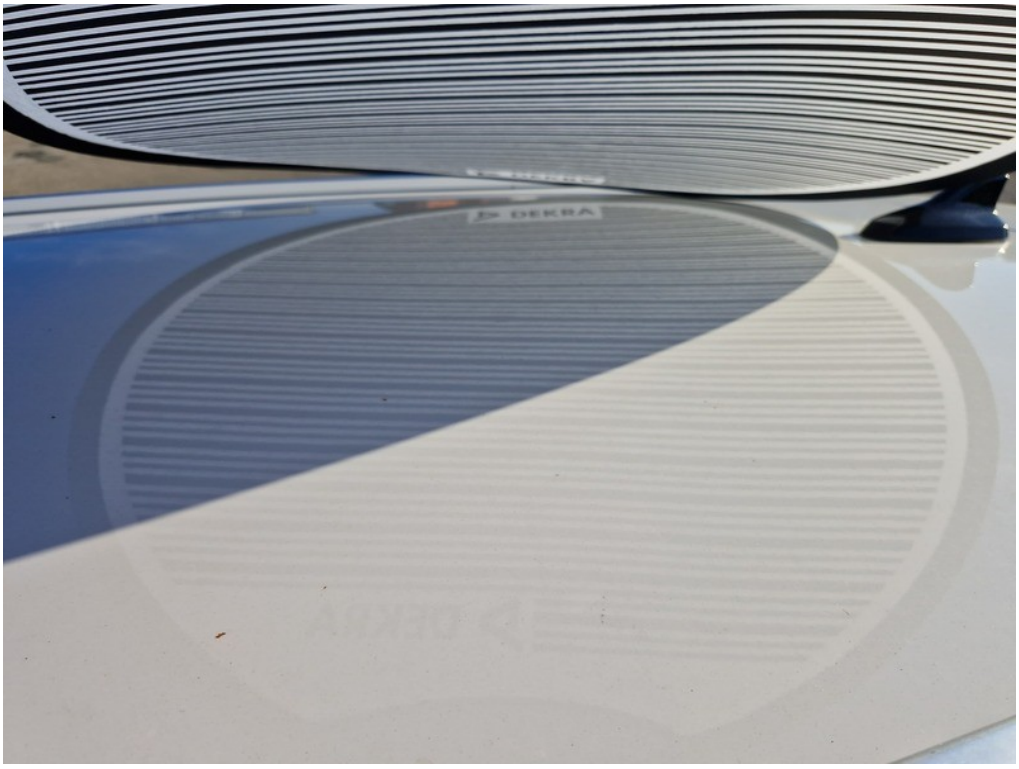
29 **Malá plocha karoserie - Polepy**
Umístění: Ostatní
