DEKRA CZ a.s.
Türkova 1001, 149 00 Praha 4
IČ: 49240188, Zapsaná u Městského soudu v Praze, Oddíl B, vložka 1967

ÚDAJE O VOZIDLE

RZ:	**9AT4843**	VIN:	TMBLE7NS0P8041435
Model vozidla:	Skoda Kodiaq	Provedení:	2.0 TSI EU6d, Style 4x4 OPF
Druh vozidla:	Osobní - Standard	Zdvihový objem (ccm):	1984
Maximální výkon (kW):	140	Druh paliva:	Benzín
Stav paliva v nádrži:	4/4	Barva:	Bílá - M
Počet válců:	4	Převodovka:	Automatická
Počet převodových stupňů:	7	Pohon:	Všechna kola
Počet dveří:	5	Datum první registrace:	2023-04-05
Platnost tech. kont. do:	2027-04-00	Počet míst na sezení:	5
Stav tachometru:	99225 Km Odečteno	Servisní knížka k dispozici:	Elektronická
Stav oleje:	V intervalu	Chladící kapalina:	V intervalu

SEZNAM POŠKOZENÍ

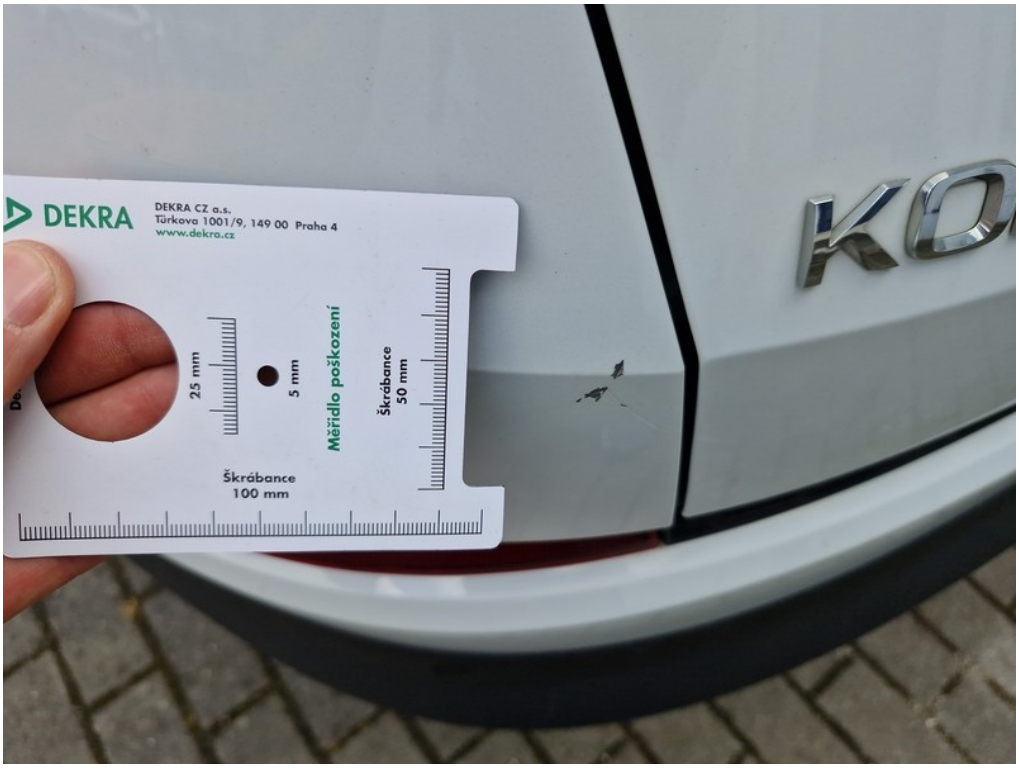
5 **Zadní nárazník - Škrábance**
Umístění: Exteriér (vnější prostor)

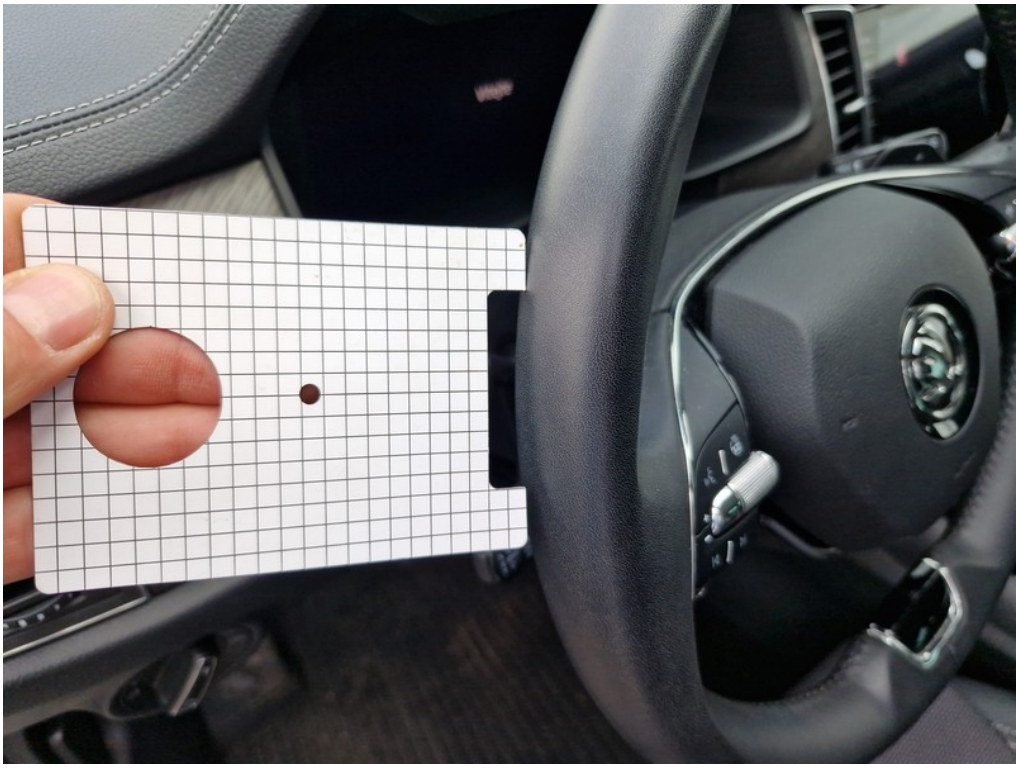
11 **Potah sedáku sedadla řidiče - Opotřebení**
Umístění: Interiér (vnitřní prostor)
