DEKRA CZ a.s.
Türkova 1001, 149 00 Praha 4
IČ: 49240188, Zapsaná u Městského soudu v Praze, Oddíl B, vložka 1967

ÚDAJE O VOZIDLE

RZ:	**8AZ4253**	VIN:	TMBEK6NWXN3048689
Model vozidla:	Skoda Scala	Provedení:	1.5 TSI EU6d, Ambition OPF
Druh vozidla:	Osobní - Standard	Zdvihový objem (ccm):	1498
Maximální výkon (kW):	110	Druh paliva:	Benzín
Stav paliva v nádrži:	-0-	Barva:	Bílá
Počet válců:	4	Převodovka:	Manuální
Počet převodových stupňů:	6	Pohon:	Přední kola
Počet dveří:	5	Datum první registrace:	2021-12-16
Platnost tech. kont. do:	2027-12-00	Počet míst na sezení:	5
Stav tachometru:	116019 Km Odečteno	Servisní knížka k dispozici:	Elektronická
Stav oleje:	V intervalu	Chladící kapalina:	V intervalu

SEZNAM POŠKOZENÍ

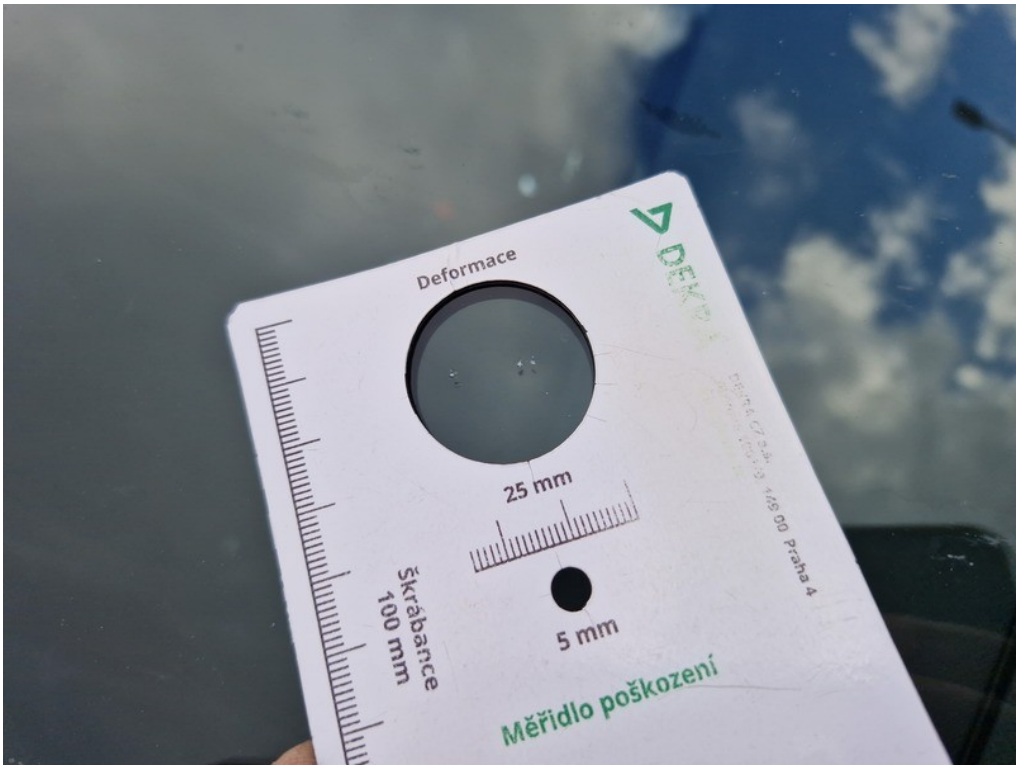
1 **Čelní sklo - Poškození od odletujícího kamení**
Umístění: Exteriér (vnější prostor)

Viz popis k poškození č. 1

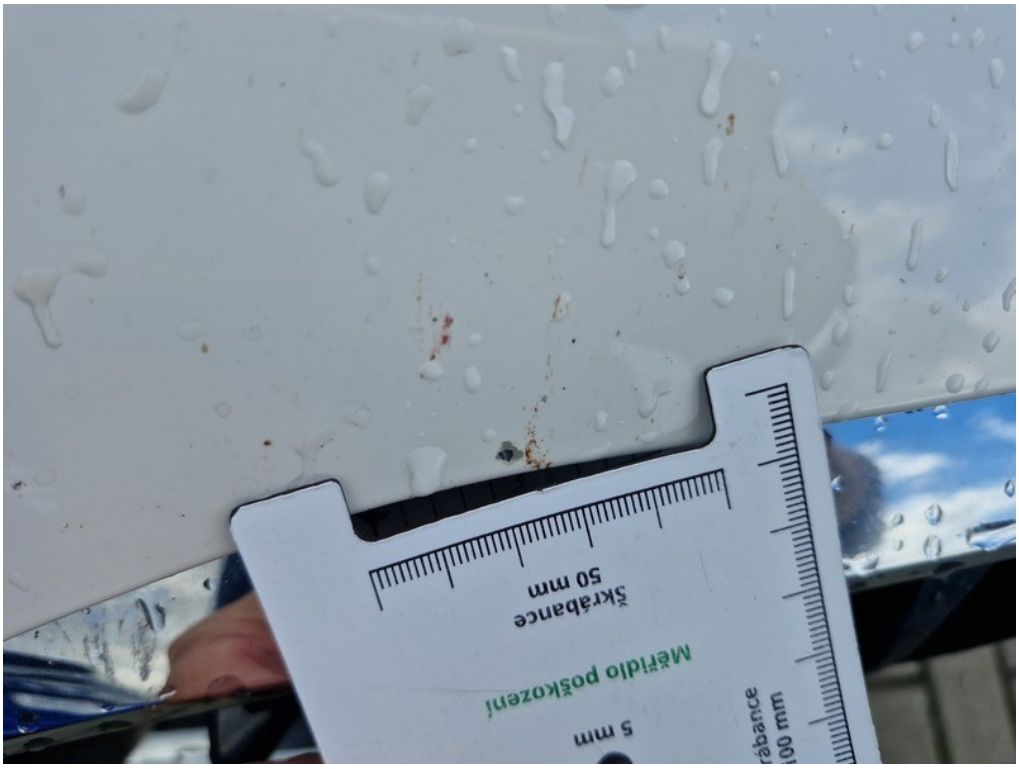
14 **Celková plocha karoserie - Škrábance**
Umístění: Ostatní
