DEKRA CZ a.s.
Türkova 1001, 149 00 Praha 4
IČ: 49240188, Zapsaná u Městského soudu v Praze, Oddíl B, vložka 1967

ÚDAJE O VOZIDLE

RZ:	**9AA7171**	VIN:	TMBEK6NW5N3049796
Model vozidla:	Skoda Scala	Provedení:	1.5 TSI EU6d, Ambition OPF
Druh vozidla:	Osobní - Standard	Zdvihový objem (ccm):	1498
Maximální výkon (kW):	110	Druh paliva:	Benzín
Stav paliva v nádrži:	1/4	Barva:	Bílá
Počet válců:	4	Převodovka:	6 stupňová
Počet převodových stupňů:	6	Pohon:	Přední kola
Počet dveří:	5	Datum první registrace:	2022-01-05
Platnost tech. kont. do:	2027-12-00	Počet míst na sezení:	5
Stav tachometru:	110291 Km Odečteno	Servisní knížka k dispozici:	Elektronická
Stav oleje:	V intervalu	Chladící kapalina:	V intervalu

SEZNAM POŠKOZENÍ

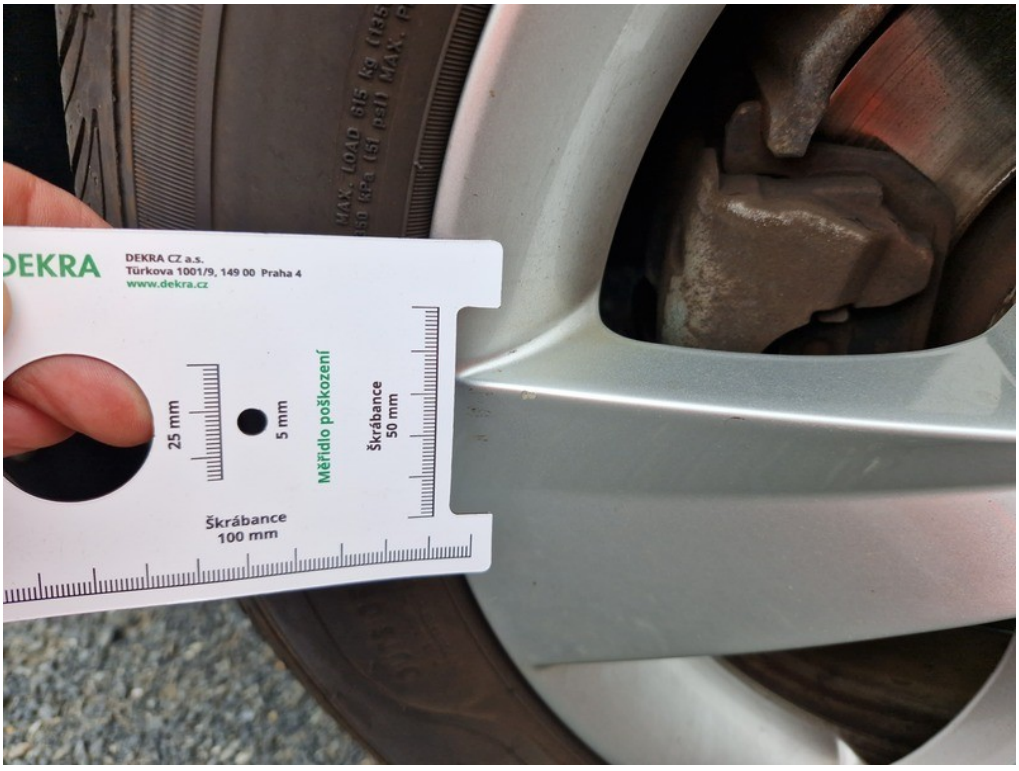
3 **Disk LP kola - Škrábance**
Umístění: Exteriér (vnější prostor)

Viz popis k poškození č. 3

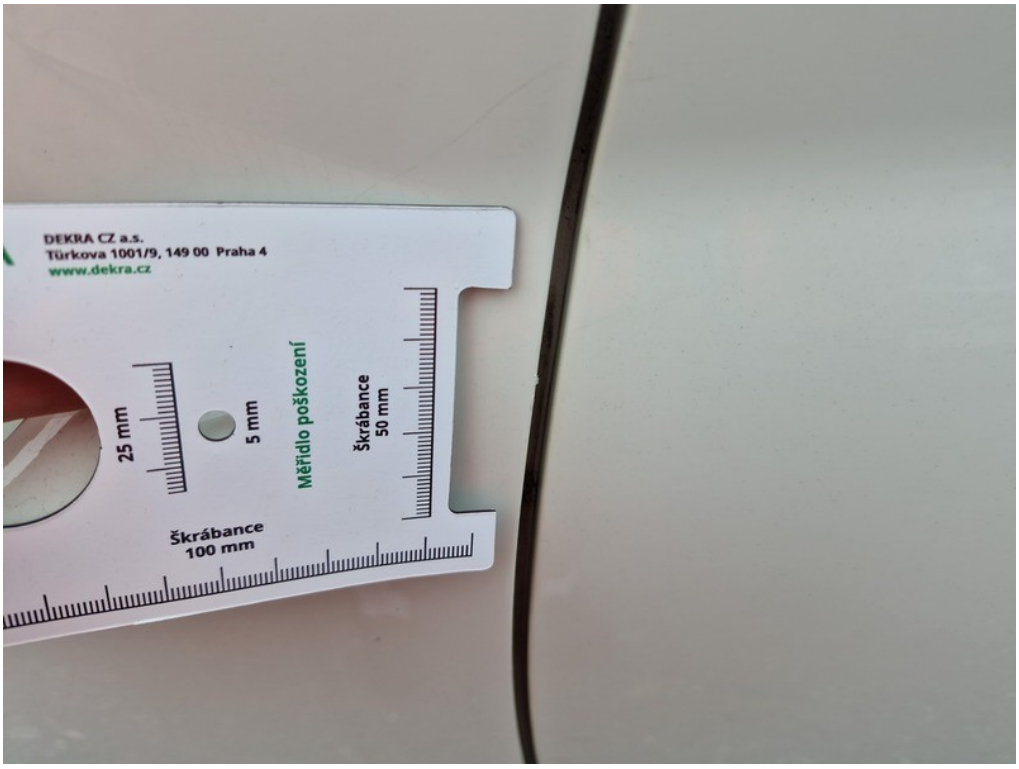
5 **Dveře přední levé - Škrábance**
Umístění: Exteriér (vnější prostor)

Viz popis k poškození č. 5

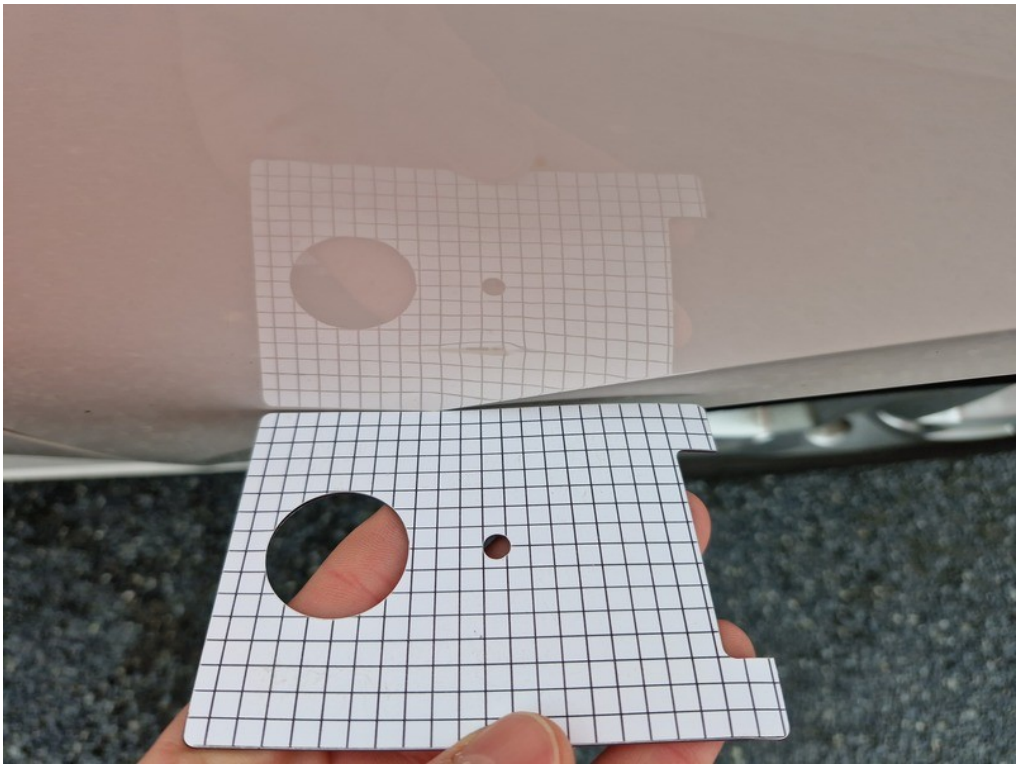
9 **Blatník přední pravý - Jamka**
Umístění: Exteriér (vnější prostor)

Viz popis k poškození č. 9
