ÚDAJE O VOZIDLE

RZ:	**EL416BN**	VIN:	TMBAW9NP3P7057534
Model vozidla:	Skoda Superb	Provedení:	1.4 TSI Hybrid EU6d, L&K iV
Druh vozidla:	Osobní - Standard	Zdvihový objem (ccm):	1395
Maximální výkon (kW):	115	Druh paliva:	Hybridní vozidlo
Stav paliva v nádrži:	4/4	Barva:	Modrá - metal.
Počet válců:	4	Převodovka:	Automatická
Počet převodových stupňů:	6	Pohon:	Přední kola
Počet dveří:	5	Datum první registrace:	2023-07-18
Platnost tech. kont. do:	2027-07-00	Počet míst na sezení:	5
Stav tachometru:	84447 Km Odečteno	Servisní knížka k dispozici:	Elektronická
Stav oleje:	V intervalu	Chladící kapalina:	V intervalu

SEZNAM POŠKOZENÍ

FOTODOKUMENTACE POŠKOZENÍ

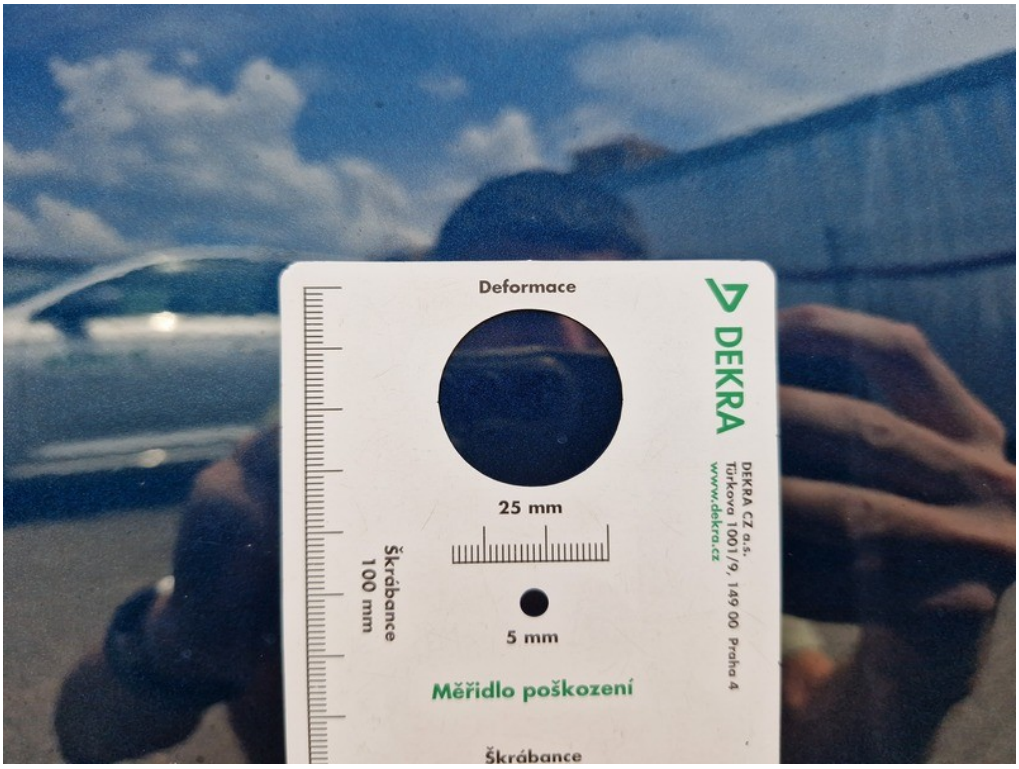
3 **Dveře přední levé - Jamka**
Umístění: Exteriér (vnější prostor)
