ÚDAJE O VOZIDLE

RZ:	**9AN8652**	VIN:	TMAJD81BCNJ274333
Model vozidla:	Hyundai Tucson	Provedení:	1.6 T-GDI EU6d, Style 4WD (EURO 6d)(OPF)
Druh vozidla:	Osobní - Standard	Zdvihový objem (ccm):	1598
Maximální výkon (kW):	110	Druh paliva:	Benzín
Stav paliva v nádrži:	1/4	Barva:	Černá
Počet válců:	4	Převodovka:	Manuální
Počet převodových stupňů:	6	Pohon:	Všechna kola
Počet dveří:	5	Datum první registrace:	2023-01-12
Platnost tech. kont. do:	2027-01-00	Počet míst na sezení:	5
Stav tachometru:	70537 Km Odečteno	Servisní knížka k dispozici:	Ano
Poslední servisní kontrola (km):	59523	Datum poslední prohlídky vozidla:	2025-05-07
Stav oleje:	V intervalu	Chladící kapalina:	V intervalu

SEZNAM POŠKOZENÍ

FOTODOKUMENTACE POŠKOZENÍ

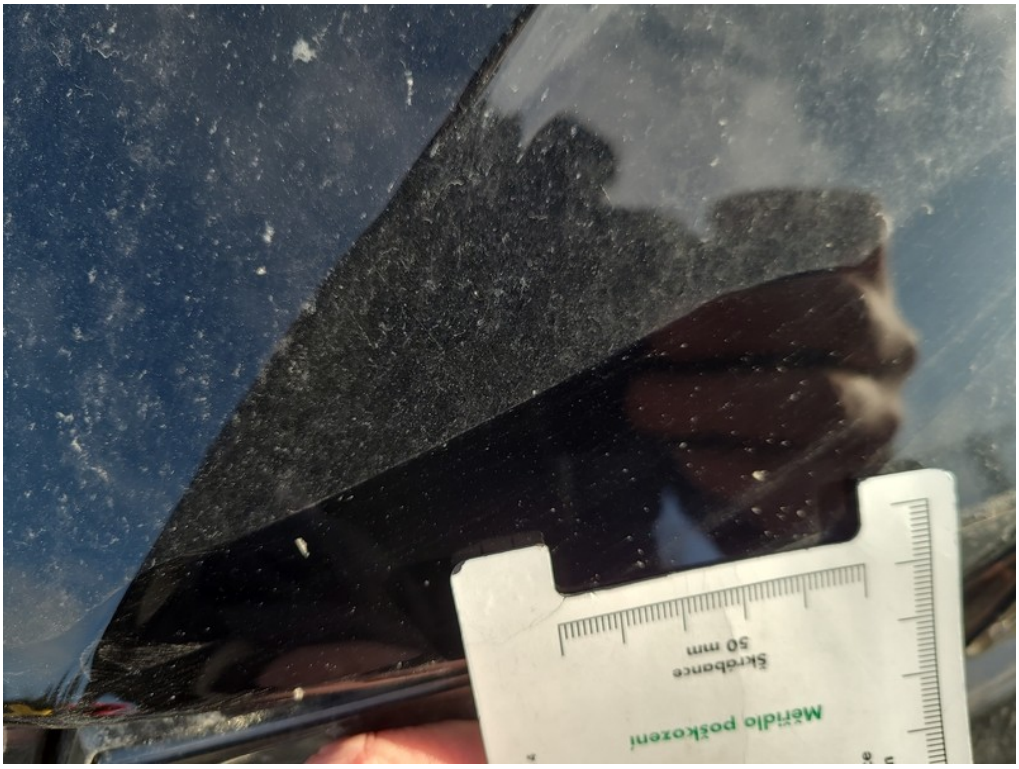
Viz popis k poškození č. 11

11 **Vnitřní kryt pravého B-sloupku dolní - Škrábance**
Umístění: Interiér (vnitřní prostor)
