ÚDAJE O VOZIDLE

RZ:	**9AX5097**	VIN:	TMBJG8NX1PY154507
Model vozidla:	Skoda Octavia Combi	Druh vozidla:	Osobní - Standard
Zdvihový objem (ccm):	1968	Maximální výkon (kW):	85
Druh paliva:	Nafta	Stav paliva v nádrži:	3/4
Barva:	Bílá	Počet válců:	4
Převodovka:	Manuální	Počet převodových stupňů:	6
Pohon:	Přední kola	Počet dveří:	5
Datum první registrace:	2023-07-11	Platnost tech. kont. do:	2027-07-00
Počet míst na sezení:	5	Stav tachometru:	46468 Km Odečteno
Servisní knížka k dispozici:	Elektronická	Stav oleje:	V intervalu
Chladící kapalina:	V intervalu

SEZNAM POŠKOZENÍ

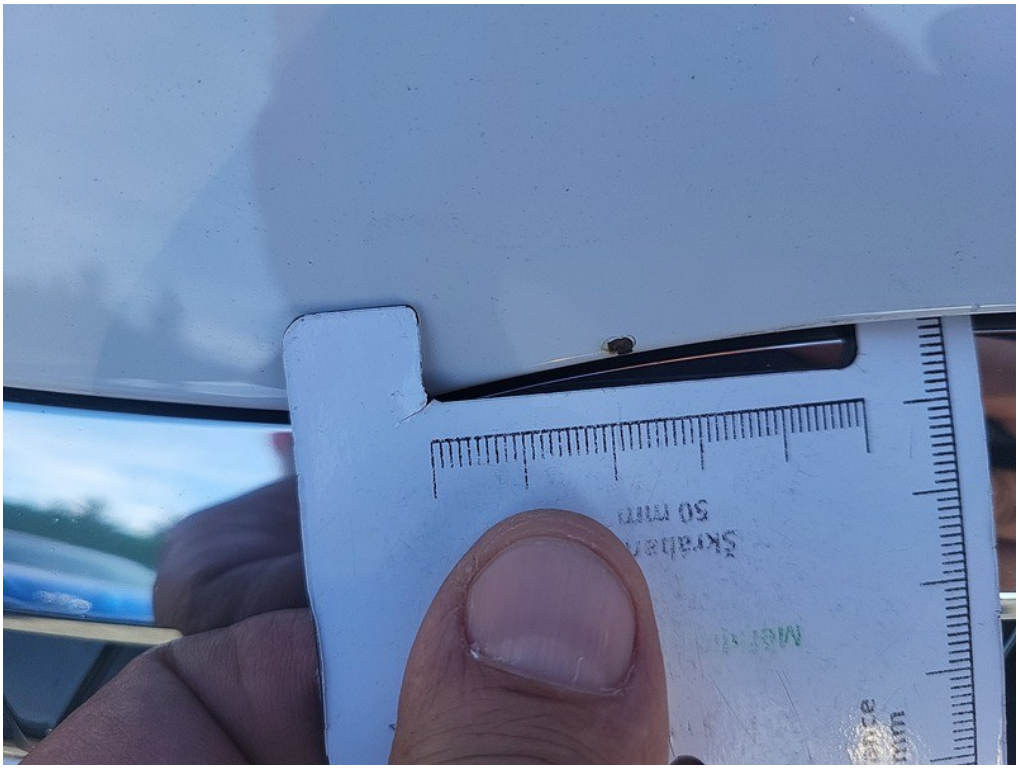
Viz popis k poškození č. 1

1 **Čelní sklo - Poškození od odletujícího kamení**
Umístění: Exteriér (vnější prostor)
