DEKRA CZ a.s.
Türkova 1001, 149 00 Praha 4
IČ: 49240188, Zapsaná u Městského soudu v Praze, Oddíl B, vložka 1967

ÚDAJE O VOZIDLE

RZ:	**9AA7392**	VIN:	TMBEK6NW3N3057122
Model vozidla:	Skoda Scala	Provedení:	1.5 TSI EU6d, Style OPF
Druh vozidla:	Osobní - Standard	Zdvihový objem (ccm):	1498
Maximální výkon (kW):	110	Druh paliva:	Benzín
Stav paliva v nádrži:	-0-	Barva:	Černá
Počet válců:	4	Převodovka:	Automatická
Počet převodových stupňů:	7	Pohon:	Přední kola
Počet dveří:	5	Datum první registrace:	2022-01-11
Platnost tech. kont. do:	2028-01-00	Počet míst na sezení:	5
Stav tachometru:	48837 Km Odečteno	Servisní knížka k dispozici:	Elektronická
Stav oleje:	V intervalu	Chladící kapalina:	V intervalu

SEZNAM POŠKOZENÍ

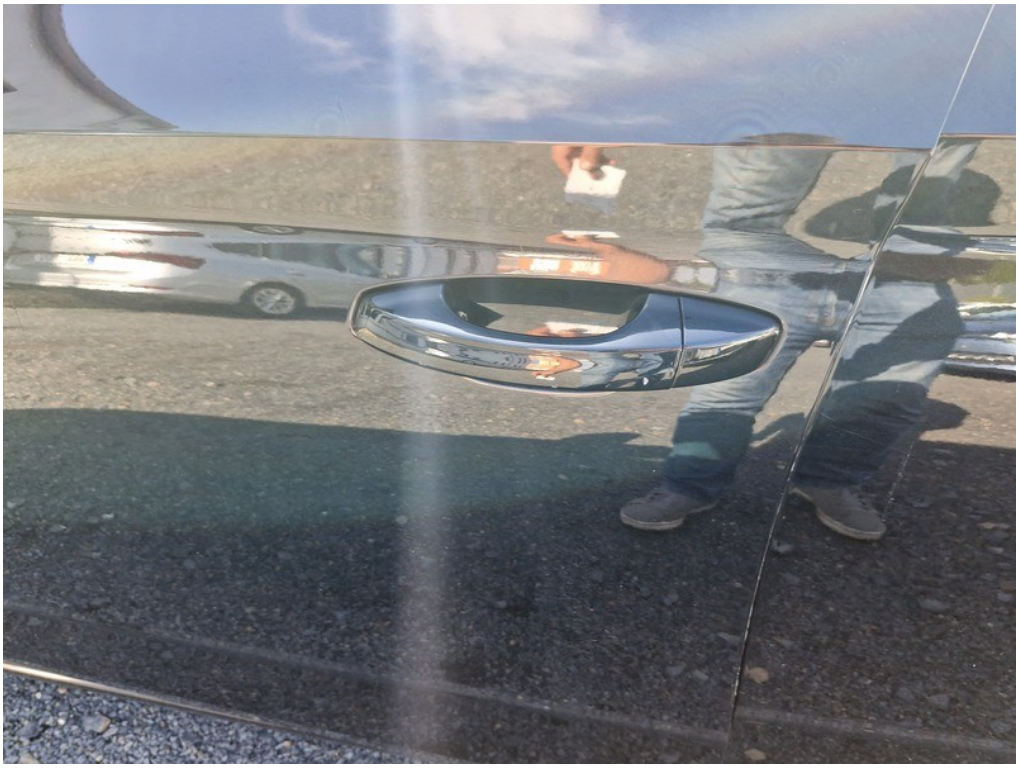
7 **Dveře přední levé - Škrábance**
Umístění: Exteriér (vnější prostor)

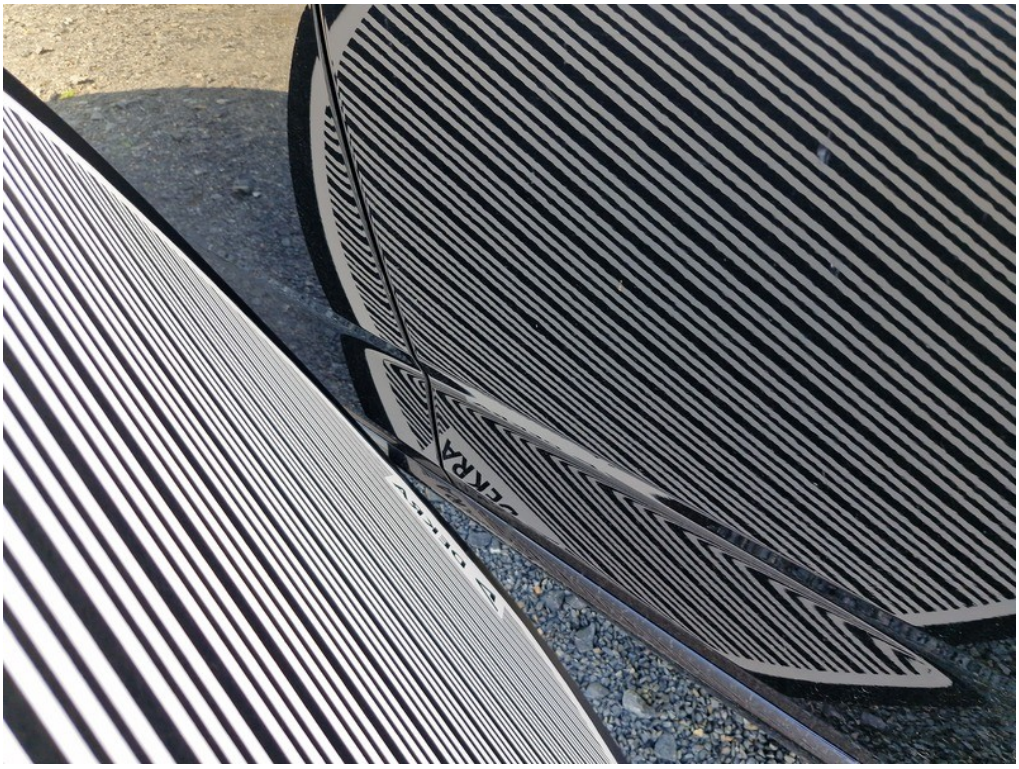
10 **Dveře zadní levé - Jamka**
Umístění: Exteriér (vnější prostor)
