DEKRA CZ a.s.
Türkova 1001, 149 00 Praha 4
IČ: 49240188, Zapsaná u Městského soudu v Praze, Oddíl B, vložka 1967

RZ:	**9AR9423**	VIN:	TMBJR7NU8P5021299
Model vozidla:	Skoda Karoq	Provedení:	1.5 TSI ACT EU6d, Style OPF
Druh vozidla:	Osobní - Standard	Zdvihový objem (ccm):	1498
Maximální výkon (kW):	110	Druh paliva:	Benzín
Stav paliva v nádrži:	3/4	Barva:	Bílá
Počet válců:	4	Převodovka:	Manuální
Počet převodových stupňů:	6	Pohon:	Přední kola
Počet dveří:	5	Datum první registrace:	2023-03-06
Platnost tech. kont. do:	2027-03-00	Počet míst na sezení:	5
Stav tachometru:	83438 Km Odečteno	Servisní knížka k dispozici:	Elektronická
Stav oleje:	V intervalu	Chladící kapalina:	V intervalu

SEZNAM POŠKOZENÍ

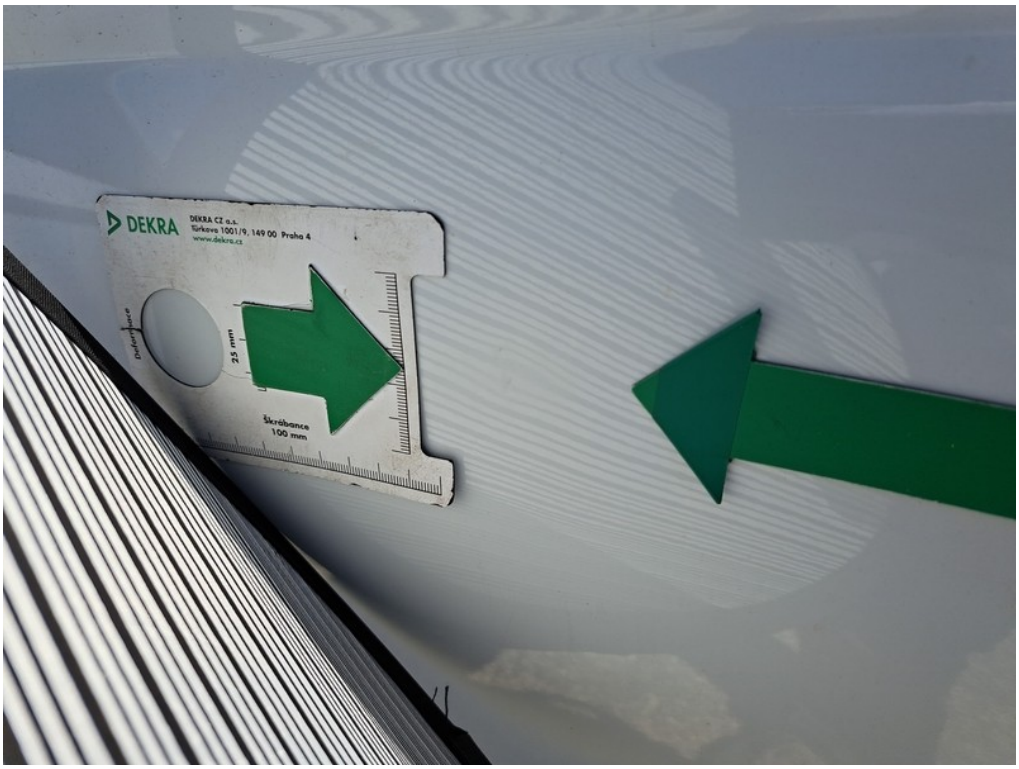
3 **Lem kola LP blatníku - Škrábance**
Umístění: Exteriér (vnější prostor)

Viz popis k poškození č. 3

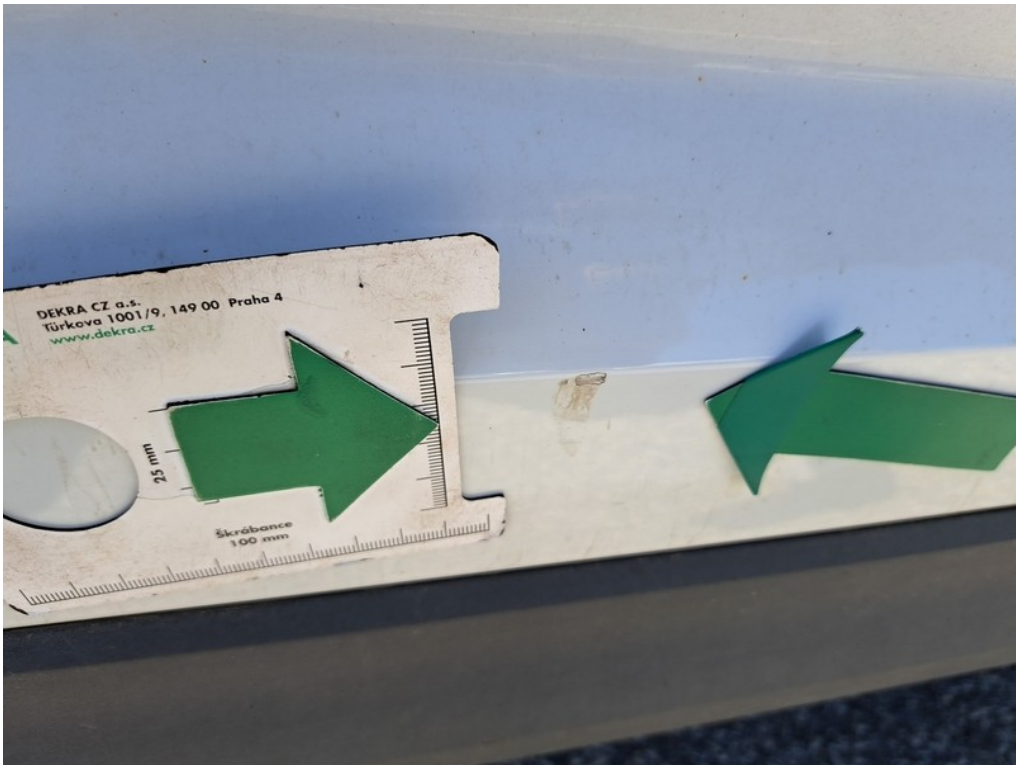
6 **Dveře zadní pravé - Jamka**
Umístění: Exteriér (vnější prostor)

Viz popis k poškození č. 6
